## 天 塩 港 に つ い て

準 員 留 萌 開 発 建 設 部 八 木 実

1. 位置及び地勢
2. 天塩河港の港としての利点及び欠点
3. 天塩河口導水堤の工事経過
4. 気象河況並びに海況とその影響
5. 導流堤の工法
6. 導流堤の施行
7. 将来計画

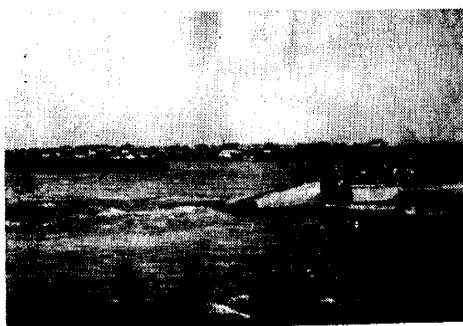
写真—2 昭和27年4月に倒壊せる導流堤状況  
この前面に4個の埋没せる函塊あり

併しこの工事途中昭和27年春4月11日の融雪水に依り、堤頭部より6個の函塊は傾斜或いは転倒し(写真2参照)早速災害査定を受けA部14.6m及びB部は21.9mは函塊堤を以て、又災害原因となつた基礎の洗掘防止の為蛇籠をはわせ、倒壊した5個の函塊が丁度新設され

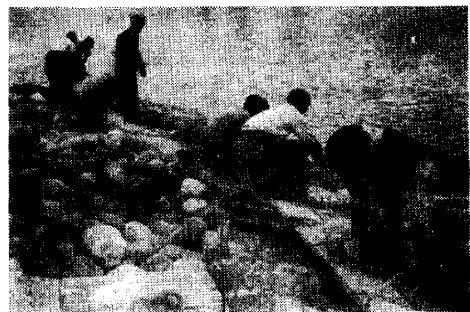
写真-8 函塊基礎の蛇籠投入台の状況並びに詰石作業

蛇籠の据付には、解の上に蛇籠投入台を設置する。この投入台は、垂木を解の片隅に横方向に投入架のように傾斜をつけて打付け、この土に2寸板を2尺幅になるように、又蛇籠の長さが20mであるのでその長き丈け張りつける。解には予め蛇籠詰石が載せてあるので、この投入台上にて詰石し所定の投入箇所に解を曳航する。詰石の際は予め蛇籠がころげ落ちない様に、数箇所にロープで縛りつけておくと、このロープを外して数丁の艇子で一気に入る。落した跡を潜水夫に調査させて見ると、一様に落ちた場合はかなりうまく据付かるが、さもないと折れ曲つて了うから熟練を要する。失敗の場合は起重機で吊り直す。(写真-8)

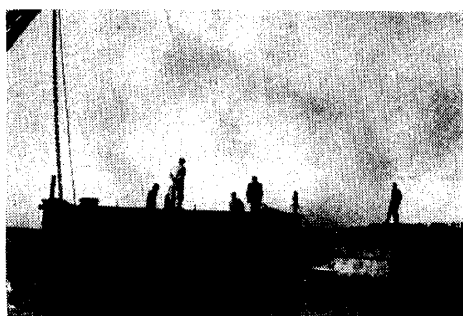
写真—9 函塊の据付

据付けを行はしない予備の基礎据石は、所定の深さ迄投入すると、来年度クラブで浚渫の際刃を痛めるから、考慮して投入の高さを決める事。捨石場は河水が相当ある間は濁っている事と、流速が早いので潜水夫の人役を余計要する事となるが、浚渫・粗朶沈床敷設・捨石・捨石均及び函塊据付迄の作業期間を極力短時日の間に叩き上げねばならぬので、最小限2人の熟練した潜水夫を要する。此の為に捨石投入を慎重に行なうべきである。又据付け迄にはサンドポンプ及び砂を吹き飛ばすセントルポンプを備える必要がある。函塊の仮置は河幅のなるべく広い箇所を選ぶが、洪水に依り相当沈下するから浮上を便ならしめるよう土台を廻す事が大切である。(写真—9, 10, 11 参照)
