# 武佐川河口維持に関する実験的考察

正員 北海道開発局土木試験所 次長 古谷 浩三

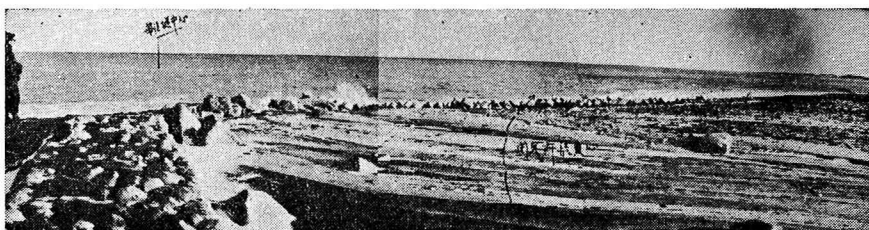
写真-2 河口閉塞および防砂突堤の崩壊流出状況

武佐川改修事業所の災害報告によれば、被災の状況は次のとおりである(写真-2, 3)。

災害の範囲……1) 導流堤(左岸突堤)崩壊流失

- { 6脚ブロック延長12m, 総計155箇
- { コンクリートブロック延長28m

2) 昭和33年度切替河口の閉塞
