# 炭酸ガスが突出した水路トンネル掘削工事

## 1. ま え が き

## 2. 工 事 概 要

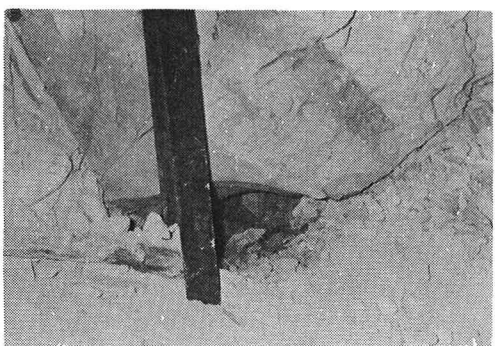
写真－７ 礮処理後切羽左側の空洞入口

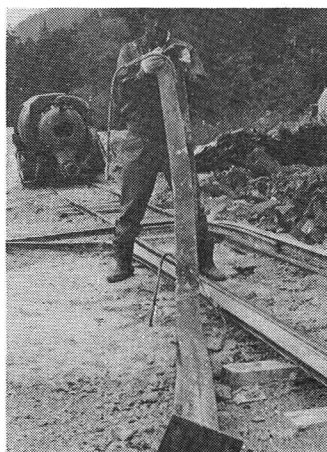
写真－10 同上H型支保工の屈曲状況
