# 溶接によって拘束応力を受ける鋼構造 継手の施工試験について (石狩河口橋主径間部)

札幌開発建設部 技術長 (正) 小西 輝 久  
帯広開発建設部 道路課長 (正) 〇 高 橋 陽 一

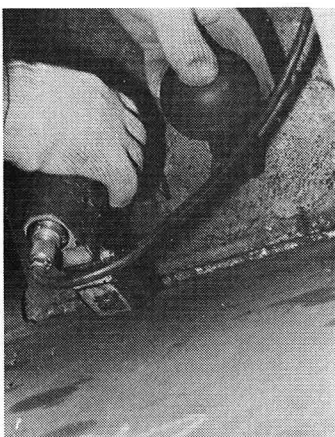
溶接作業中にワレは発見できなかったが、ガウジングによって、溶接の趾端部に拘束ひずみ過大によるトウワレがあることが分った。

特にM工場のUフランジの場合は全溶接終了後16

時間後に急に成長したもので、写真-5に示すように貫通部材の熱影響部附近が板厚方向にハクリされるようにワレが進行しているのが良く分る。
