## II—35 港湾工事に使用する鉄筋コンクリート製函体(ケーソン)の構築工法に関する研究

道開発局・小樽開建(正員) 竹田英章  
戸田建設・土木工事業技術課 齋田辰治  
" " 遠藤雅憲

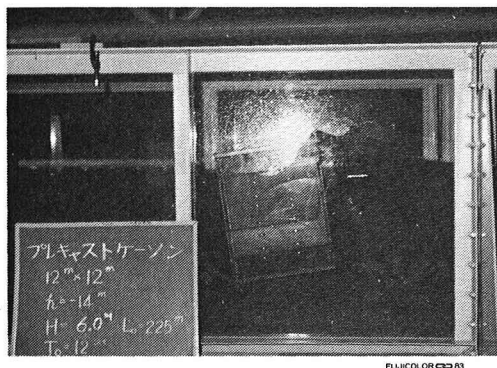
・ 滑動が生じ、後趾がマウンドを破壊しはじめた(写真-1)。

写真-1  $H=6.0\text{m}$  (ケーソンの後趾にてマウンドが破壊しはじめた)

写真-1や写真-6.1からあきらかなように、各エレメントには隔壁と側壁との抜け出しの検討に相当する現象が生じている。壁はそれほど厚くはないので、エレメントの一体化を行なうPCケーブルあるいは大径鉄筋の配置は版と版との交叉部に限られる。したがって、配筋に特別な配慮をくわえない場合には、斜引張応力の点から、図-1に示すように、 $l \leq 2\ell$  でなければならない。

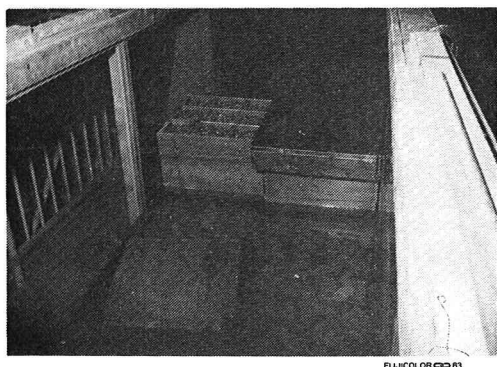
$H=6.8\text{m}$ : ・ 後趾を中心にして傾き、上部コンクリートがずれ落ちた(写真-2、写真-3)

写真-3  $H=6.8\text{m}$  (上部工の滑り落ちた状態を港内側より眺める)

PCケーブルあるいは大径鉄筋の径は上記の2により設計されるが、さらに写真-6.3からあきらかなように、没山のときには港外側に引張力が、港内側に圧縮力が働き、没谷のときにはその逆の力が作用することになるので、これを考慮しておく必要がある。

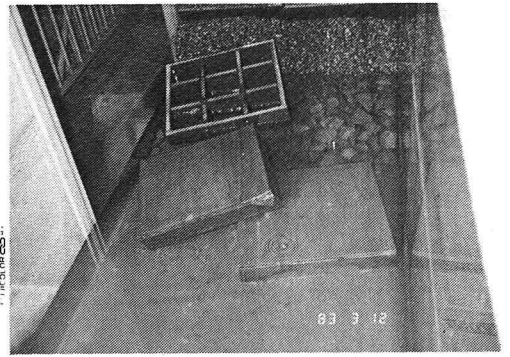
写真-6.6 手前は港内側へ滑り落ちた上部工

の後趾におけるマウンドの破壊があきらかに認められた。2) のケースでは  $H=5.3\text{m}$  では安定であり、 $H=6.0\text{m}$  で多少傾いた。 $H=6.8\text{m}$  では本体は滑動したけれども、1) のケースのように上部工が滑ることはなかった。 $H=7.3\text{m}$  で、写真-6.1 ~ 6.6 に示すような状態で本体は破壊した。

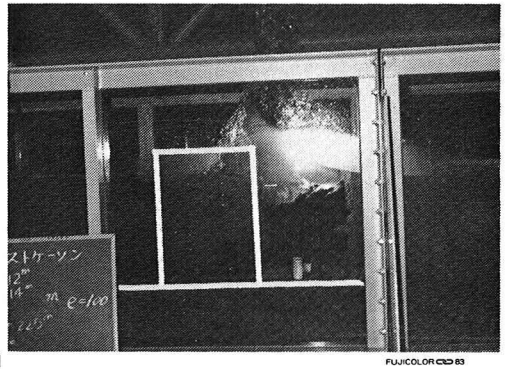
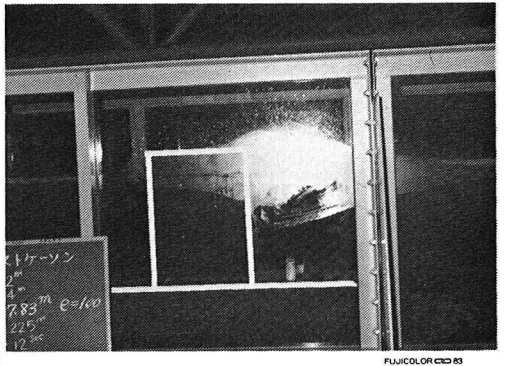
- ・ケーソンの中央部分が波谷のときふくらむような状態がみられた(写真-7.1、写真-7.2)

写真-7.1  $H=7.83\text{m}$  (エレメントを一体化した場合、波谷時)

写真-7.2  $H=7.83\text{m}$  (エレメントを一体化した場合、波谷時)

最下段のエレメントは、従来のケーソンと同様の設計で差支えないと考えられる。その他のエレメントはセルラブロックとしての設計を採用することになろう。このさい1の3)における $H=7.83m$ での没谷時で観察された「ケーソンの中央部にふくらみがみられた」現象に留意しなければならない。

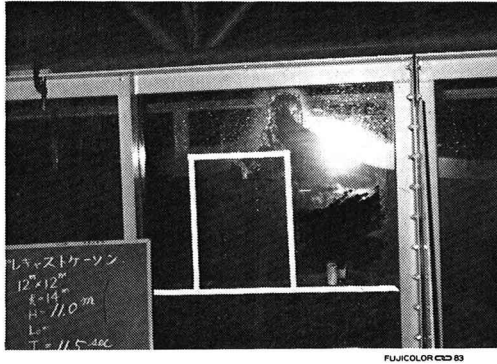
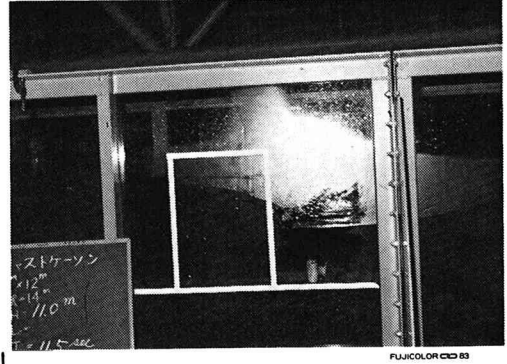
- ・ケーソンは全体が一体となって動いており、分離されるような力のかかりかたにはみられなかった(写真-8.1、写真-8.2)。

写真-8.1  $H=11m, T=11.5sec$  (エレメント一体化、  
没山時)

写真-8.2  $H=11m, T=11.5sec$  (エレメント一  
体化、没谷時)
