## 全断面溶接の製作について

—阪神高速道路公団中島工区を対象として—

函館どつく(株) 寺田 寿

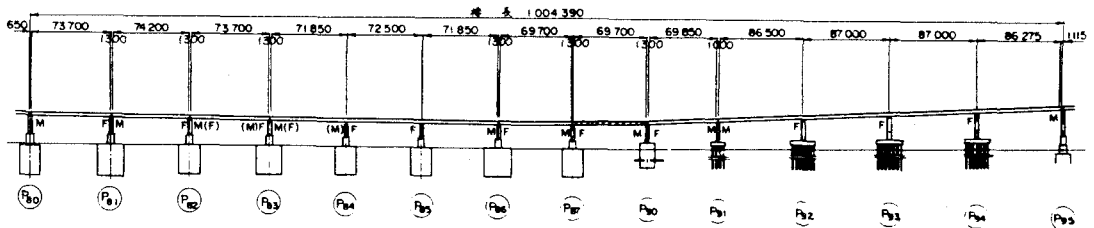
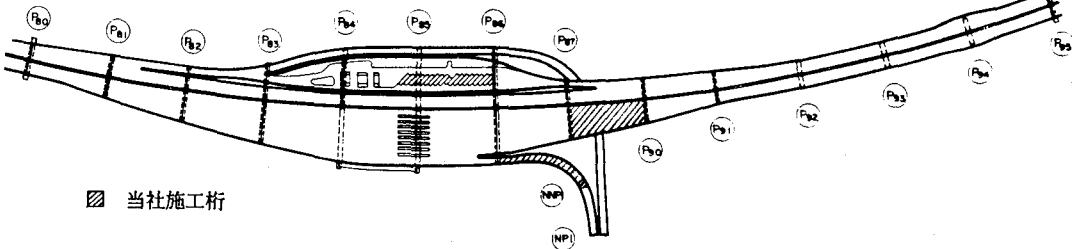
図-1 一般図

当社の製作桁は、入路部分は橋長146.649mの2径間連続鋼床版箱桁 また 本線部は橋長71mの単純鋼床版箱桁の2連であり、架設は海上部橋梁である事および架設現場での工事日数を縮める等のためにフローティングクレーンによる一括架設工法で行なった。

本工事では、架設ブロックが約800tにもおよぶため短い分割ブロック(L=8.7~11.6m)を工場内で製作し、仮組ヤードでブロックを組んだ後、継手部を全断面溶接する工法とした。当工場内での溶接工法は初めてであり、そのため溶接機の新規購入、実技、溶接施工試験を各種行ない、ここでは全断面溶接施工結果を報告する。なお対象橋梁は2連のうち本線部橋梁とする。

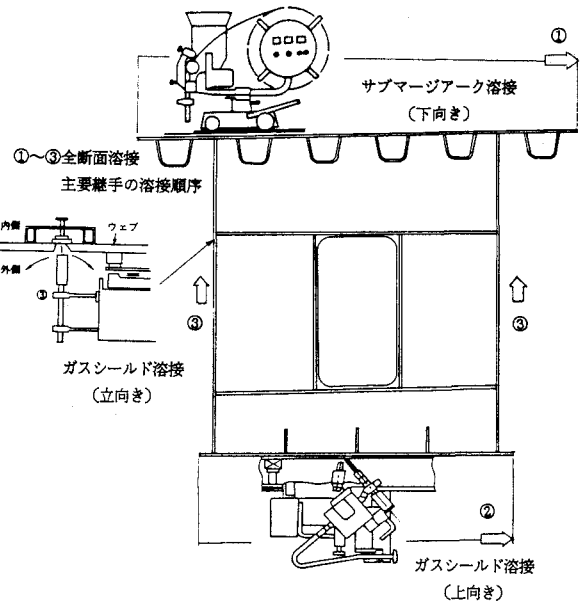
図-2 溶接方法及び溶接順序

橋梁および橋脚において、ヤード溶接および現場溶接による全断面溶接の方法として、横向き、立向き、下向きの片面裏波溶接は、当社としても実績があり、また 数多く報告されている。今回の箱桁における全断面溶接において上フランジおよびウェブは、外側からの片面裏波溶接を行なった。下フランジの溶接は従来箱桁の内側からの下向き自動溶接を行なっていたがそのため 下フランジ側の縦リブを切り抜いたり また ウェブ近傍では手溶接となっていたが、近年の溶接機器の発達により下フランジ側の上向き溶接が可能となり、溶接作業の安全面および溶接効率も向上し自動で溶接を行なうため品質の向上も計れること等により上向き溶接を採用した。箱桁断面の溶接方法及び溶接順序を図-2で また 溶接継手開先形状および溶接条件、溶接材料を表-1に示す。

全断面溶接は、前述した溶接順序および溶接方法（図-2）、開先条件（表-1）に基づいて進められた。ここに 上、下フランジおよびウェブの溶接状況を写真1～3に示す。

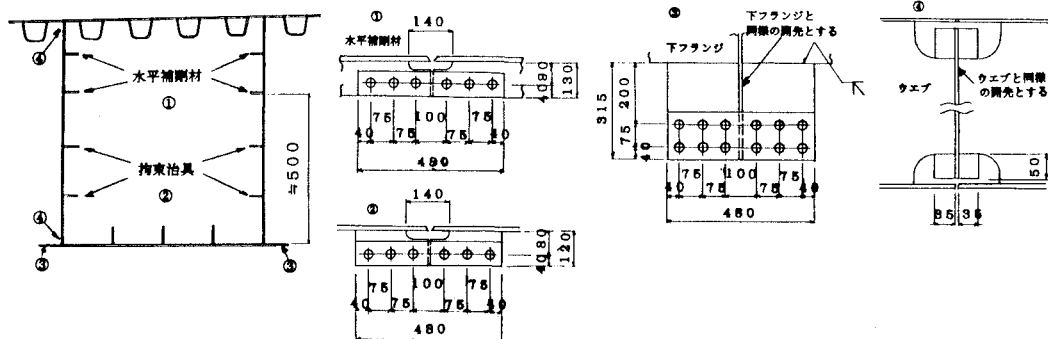
図-3 組立用治具

自動溶接で施工するにあたって品質を確保するためには、開先精度の維持管理が必要となり設計段階において、組立用治具の検討を行なった。上、下フランジの縦リブは高力ボルト接合とし、ウェブは水平補剛材を全断面溶接継手位置で切断し高力ボルト接合を行なった。また 別に適当な間隔をもって(≒500mm)高力ボルト接合を有する拘束治具を追加した。箱桁外側の溶接始終端に溶接による変形防止および始終端部の欠陥防止のためにエンドタブおよびエンドタブ兼用の拘束治具を設置した。以上により良い溶接断面の形状を保持するための工夫を行な

った。上、下フランジおよび水平補剛材部の高力ボルト接合以外は全て溶接完了後に撤去した。使用した組立用治具形状を図-3に示す。

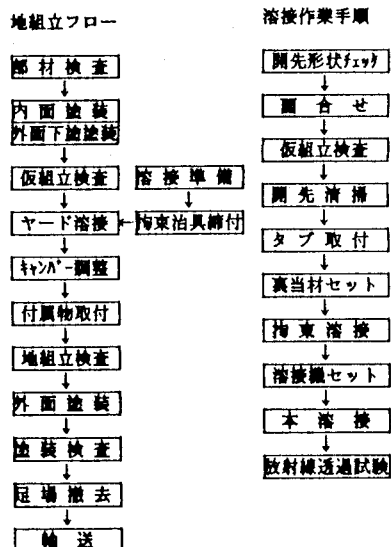
表-2 製作施工工程表および溶接作業手順

工場内で分割ブロックを製作したのち部材検査を実施しその精度は溶接継手部の相対誤差が部材高で $\pm 2.5\text{mm}$ 、フランジ幅は $\pm 2\text{mm}$ および部材長は $\pm 2\text{mm}$ の目標で行なった結果全て許容値内の値となった。検査終了後 分割ブロックを地組立ヤード場に搬入した。ここで、工場内製作以降の製作施工工程および溶接作業手順を表-2に示す。

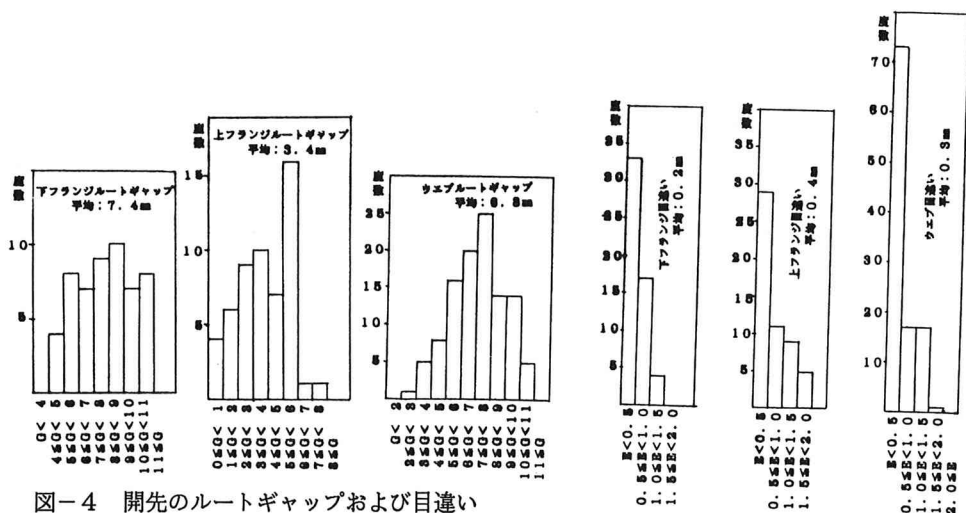
図-4 開先のルートギャップおよび目違い

箱桁全断面溶接の溶接順序は、上フランジ、下フランジ、ウェブの順序とし、溶接に先き立ち溶接部および隣接部分は油、水分、塗料等の溶接に悪影響を及ぼす不純物をガスバーナ、ワイヤーホイール等によって除去した。仮組時のルートギャップは、表-1に示す標準開先の間隔に先行溶接による収縮量を見越し、下フランジ、ウェブで $2\text{mm}$ を加えた値とし目違いは $2\text{mm}$ 以内とした。分割ブロックの際に部材検査を行ない精度の確認を行なったので溶接作業に際しての開先形状は良好なものであった。ここで開先のルートギャップおよび目違い量のヒストグラムを図-4に示す。

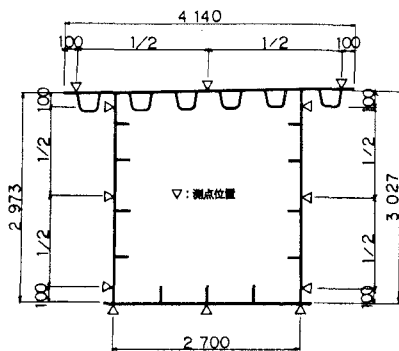
図-5 計測位置

計測方法は図-5に示す計測位置で標点距離を200mmとし、全ての全断面溶接継手位置で行なった。各継手部の収縮量は、図-6に示すヒストグラムの結果となった。収縮量のバラツキの要因として考えられることは、上フランジ、ウェブは各々全て同板厚であるためルートギャップによると考えられる、また下フランジについてはルートギャップによることも考えられるが板厚差による溶接条件の違いと考えられる。

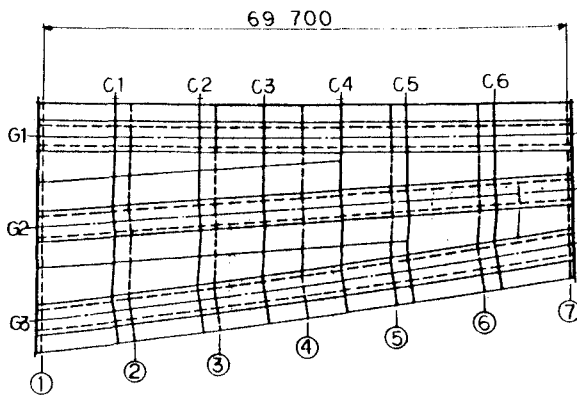
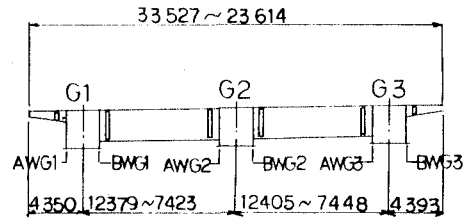
表-4 キャンバーおよび支間長

全断面溶接後における支間長およびカンバーを測定した結果を表-4に示す。全て許容値内であり本工事は、製作的に問題無く 良好な製作ができたと判断する。
