I-16

都市内橋梁の橋脚デザインに関する一考察

北海学園大学工学部	正員	杉本博之
北海学園大学工学部	学生員	松本弘幸
北海道大学工学部	学生員	鶴嶋俊行
北海道大学工学部	正員	垂澤憲吉

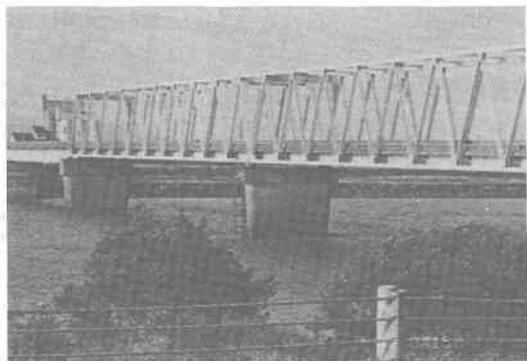
写真－1 石狩大橋

写真-1は、石狩大橋、写真-2は、南7条大橋、写真-3は、江別大橋の新旧の橋脚、写真-4は、南大橋、写真-5、6は清幌橋の河川部と河川敷部の写真である。

写真-1、2、及び3の新橋脚（右）は、国内の河川橋の典型的な例であり、後記する理由により、基本的には橢円あるいは長円を断面とする構造になっている。そもそもデザインという発想はまったくないところから生まれている構造形があるので、橋脚単体の形態的に見るべきものはないし、見通しが悪く重厚な印

象を与え、上下部のデザイン的なバランスも取れているとは決して言えない外観を呈している。

この規定より、上記のように現在の国内の河川橋脚の形状は、例えば写真-1、2のような形状に固定され、清幌橋のようなラーメン構造が実現できないのである。ここでは、河川管理施設等構造令の条項に言及するものではない。多くの経験から、国民の安全を優先して生まれた貴重な設計思想であるからである。

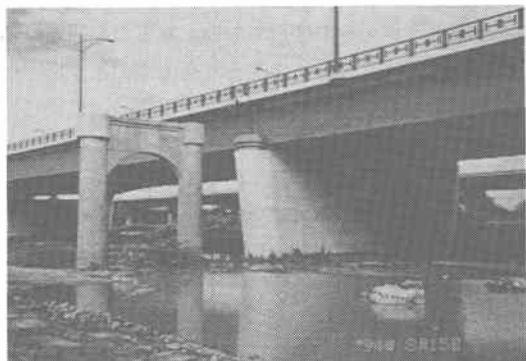
写真－3 江別大橋の新旧の橋脚

写真-3の旧橋脚（左）及び写真-5、6は、いずれも戦前の昭和10年に架設された橋梁である。60年の歳月がたっており、外観的には保存が良いとは言えず、少なくとも近景は美しいとは言えないが、橋脚の腹部が開放されていることにより、軽快で、開放感に富む構造といえる。特に、写真-6の河川敷部の写真に見られるように、遠景での景観は優れている。

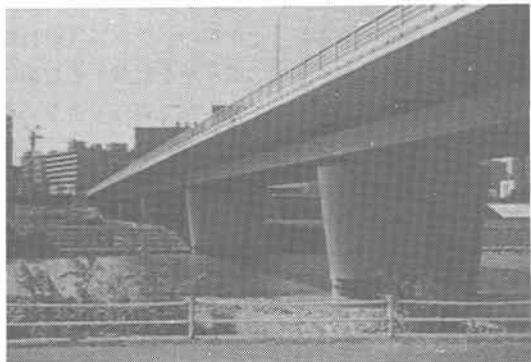
写真－4 南大橋

その中では、写真-4の南大橋の橋脚が（唯一）優れており、シンプルなデザインと、コンクリート面の塗装による表面テクスチャの改良、及び上下部のバランスの良さにより、まとまりのある景観を演出している。

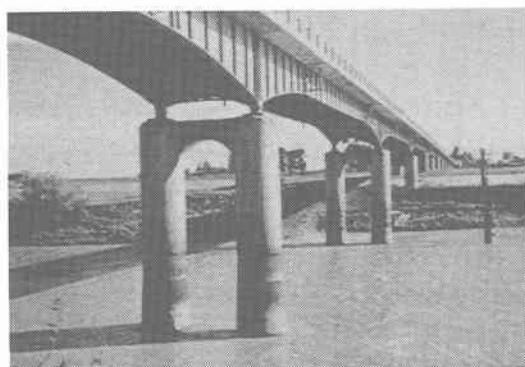
写真－5 清幌橋の河川部

この橋脚の形式は、景観的には優れていると思われるが、現在の基準では、建設不可能な形態に属するものである。

河川管理施設等構造令は、全体が10章、77条からなるが、橋梁は第8章に記述され、橋脚はその第62条に記述されている。本文を一部引用すると、『河道内に設ける橋脚の水平断面は、できるだけ細長い楕円形その他これに類する形状のものとし、かつ、その長径の方向は、洪水が流下する方向と同一とするものとする。・・・・』とある。また、その解説部に、ラーメン構造の橋脚（写真-5、6）について記述され、ラーメン構造の場合は、中仕切壁の設置を義務づけている。

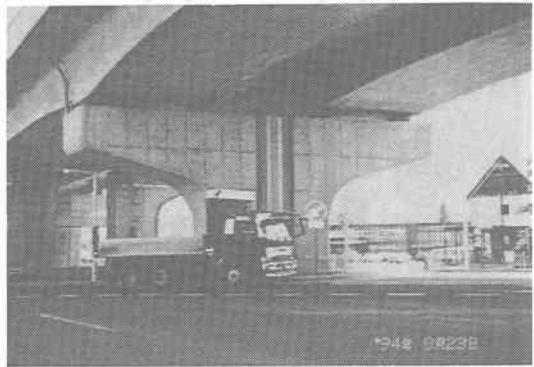
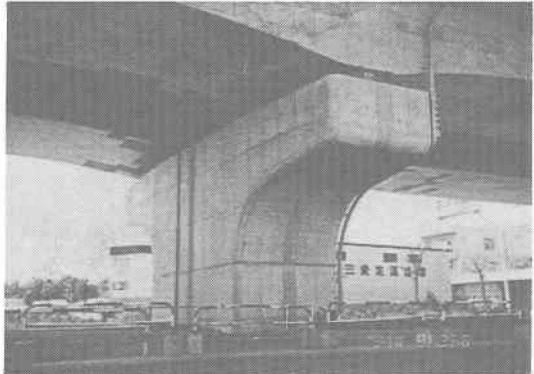
写真-7、8は、札幌市内の札幌新道のコンクリート橋の橋脚である。写真-9、10は、同じく鋼橋部分の橋脚である。写真-11は、六本木付近の高架橋の橋脚である。写真-12は、東京の日銀付近の曲線高架橋の橋脚である。

コンクリート橋は上部工の重量が大きくなり、橋脚もかなりマッシブなものにならざるを得ない。写真-7、8はその例であるが、上下部のバランスは取れているが威圧感があるのは否めない。施工上の問題は若干あると思われるが、全体の威圧感を軽減するために、東京の渋谷付近のコンクリート高架橋のように、橋脚頭部の横梁の一部でも、主桁内部で処理できないものかなと思われる。写真-7では、橋脚の中央部に縦縞の色どりをつけている。それ自身は面白いが、周辺の橋脚では見られず、主旨が良く見えてこない。

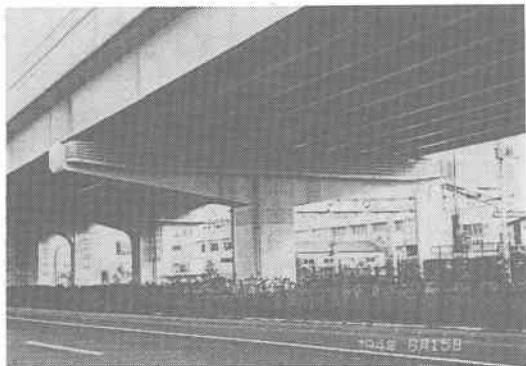
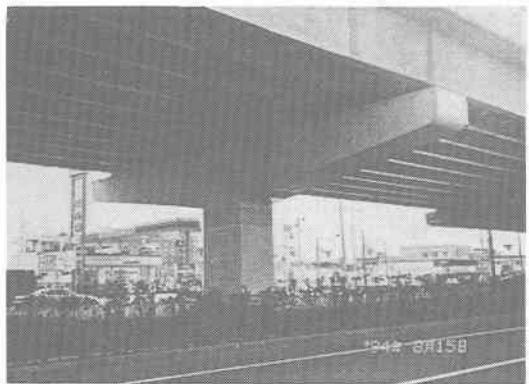
写真-9、10は、鋼橋部分の橋脚である。近代的な印象を与えるが、（2）は、検査用の添加物がないぶんだけ（1）より優れていると思われる。なお、コンクリート橋脚の場合と同様に、橋脚頭部の横梁の一部でも主桁内部で処理できれば、全体の景観は、よりすぐれたものになると考えられる。

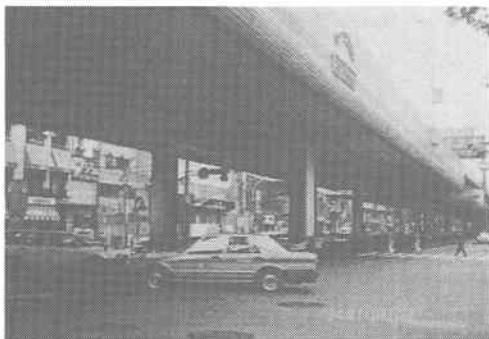
写真-11 六本木付近の高架橋

橋脚頭部の横梁を主桁内部で処理した例を、写真-11、12に示した。

写真-11は、六本木付近の高架橋である。主桁本体の回りを囲う美装工事の結果、主桁頭部の横梁が見えなくなつたものである。写真-12は、日銀付近の掘割の上を跨ぐ曲線高架橋である。やはり、主桁内部に橋脚頭部の横梁が処理されている結果、全体にかなりすっきりした印象を与えている。これらは、桁下空間の条件、及び橋梁の規模が同じではないので、一概に善し悪しの比較はできないが、少なくとも、橋脚頭部の横梁をうまく処理することにより、上下部一体となった景観をかなり改良することができることを示唆するものと考えられる。

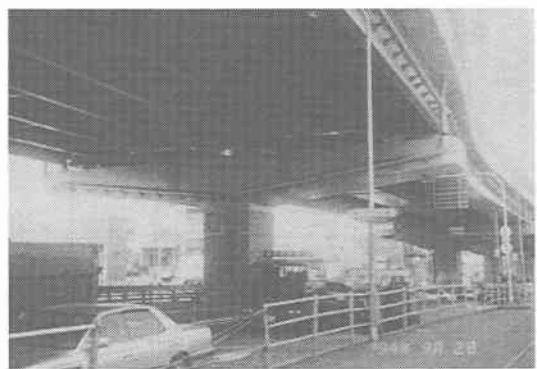
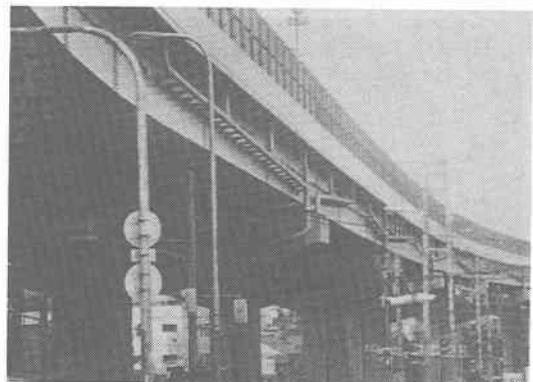
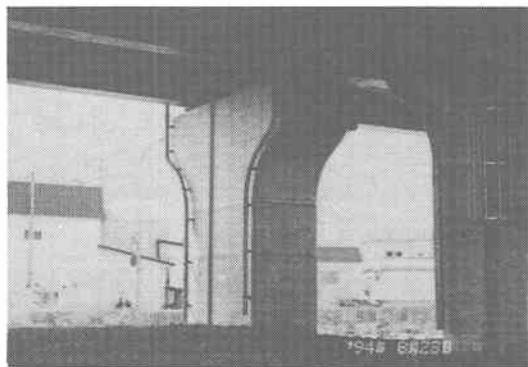
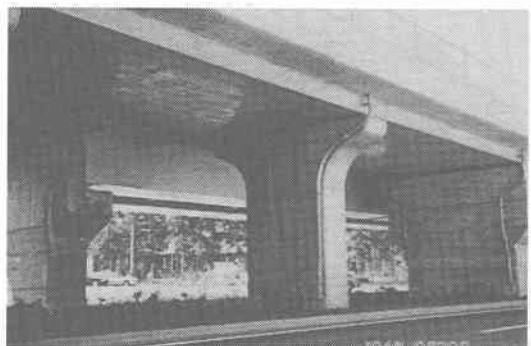
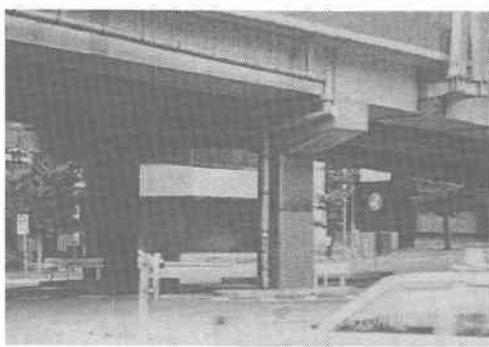
日本は、雨量が多く、橋梁上を走行する車両の安全のために速やかに雨水を排水する必要があり、欧米に比べて、排水管の設置密度は高くならざるを得ない。その結果、必ずしもデザインされない排水管が外部に露出することが多く、必要以上に景観を損なうケースが多い。

写真-13～17はその一例で、大阪市内の高架橋の例（写真-13、14）、室蘭市の白鳥大橋の取り付け部の例（写真-15、16）、及び東京都内の高架橋の例（写真-17）である。排水管の設置方法、及び排水管自身のデザイン等、どれも十分に配慮されたとは言えず、やはり外観を損ねる一因（大阪の場合は、主要因）となっている。たまたま、東京都内の高架橋において、上記の美装工事を行っており、排水管が露出する場合とない場合の比較ができる写真を撮ることができた。それが写真-18である。この写真からでも、排水管の上手な処理の必要性は明らかであると思われる。

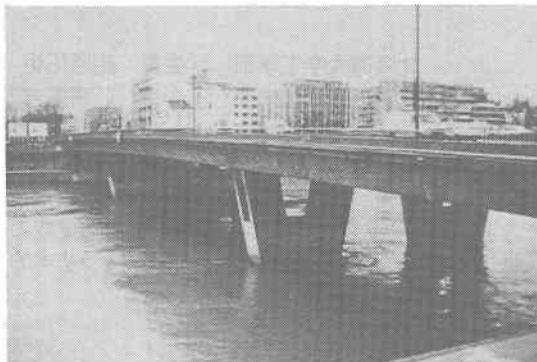
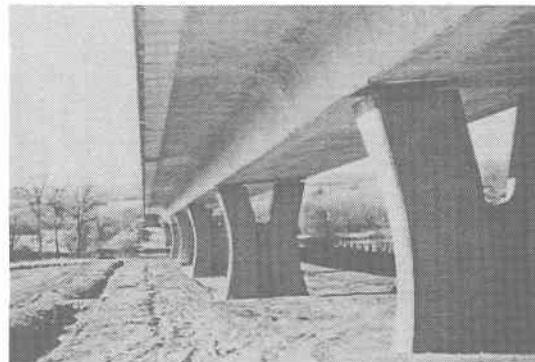
参考に、熊本大学の小林一郎氏がフランスで撮影した橋脚の一例を示す。
