冬期視程障害多発箇所の特徴とその対策

北海道開発局 開発土木研究所 正会員 福澤 義文
 正会員 加治屋安彦
 日本気象協会 北海道本部 金田 安弘
 丹治 和博

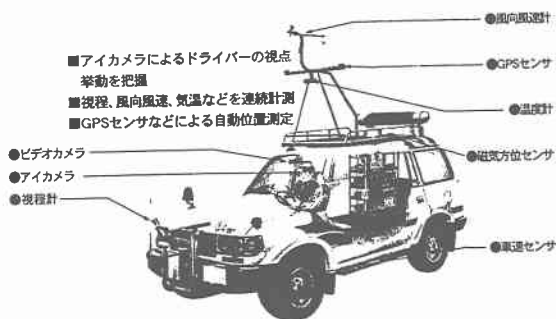
図-1 視程障害移動観測車

吹雪などによる視程急変箇所を特定する調査は、視程障害移動観測車¹⁾を用いて走行状態で観測を行った。その観測車の概要を図-1に、観測項目と搭載計器の一覧を表-1に示す。

この移動気象観測車は、4WD車に風向風速計、側方散乱方式車載型視程計²⁾、気温計の各気象センサーを搭載し、走行状態で連続データを最大10Hzのサンプリング間隔で収録するものである。観測車には、他にGPS、車速パルス、磁気方位の各センサーも搭載され、車の走行状況(位置、車速、走行距離、走行方向等)が気象データとともに、車内のパソコンに収録される。風向風速に関しては、風向風速計の出力と車速および走行方向の出力からベクトル演算により自然風を求める。

転者に装着したアイカメラの出力（視点の位置座標）が、同時刻の気象データ（パソコン収録）および視野のビデオ画像（ビデオテープにコード化された視点座標を同時記録）とともに記録されるシステムとなっている³⁾。

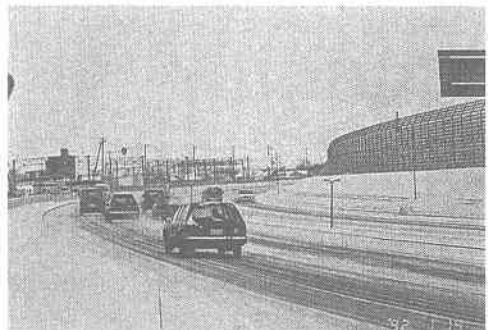
写真-1吹き止め柵の設置状況

防雪柵は従来から吹雪対策として多くの箇所で行われているが、その防雪効果を明らかにする目的で移動観測車によって視程・風速変動などの観測を行った。観測対象の防雪柵は吹き止め柵(写真-1)

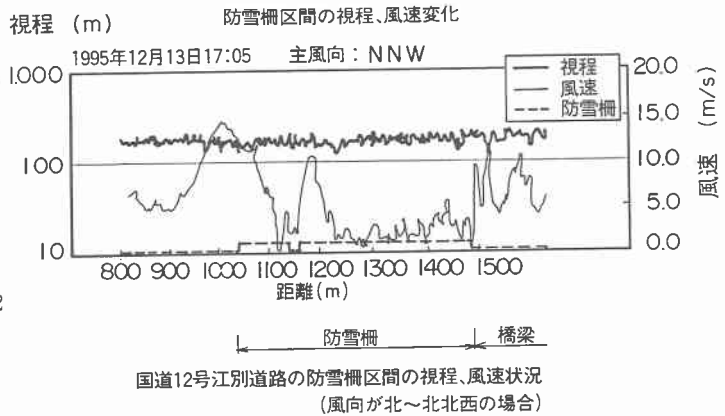
図-7 道路開口部対策後の視程、風向状況の観測例

また、視程障害移動観測車による結果を図-7に示す。これは吹雪時の風向が北～北北西のときのものであるが、この風向は、やや河川敷寄りから私道開口部、河川管理道路を経て国道12号に直接吹き込むパターンとなっている。図の記録は路線上の視程、風速の変化状況である。

私道の開口部周辺での視程にあまり変化は見られないものの10m/s以上の突風が観測され風の吹き込みが予想以上に顕著となっている。このことは防雪柵長が3m程度の小規模対策では道路開口部対策として不十分であることを示唆している。

一方、河川管理道路開口部の対策により、その影響範囲の風速が3m/s程度に大きく減勢されているが、

直近の江別新大橋上での記録では、それまで減勢していた風速が10 m/s前後に急激に増大しており、河川管理道路開口部対策によって、極めて高い防雪効果が発揮されていることが明らかである。

国道12号江別道路の防雪柵区間の視程、風速状況
(風向が北～北北西の場合)
