## I-96

## キウス第一橋の現場溶接について

キウス第一橋は、北海道横断自動車道の千歳 I.C (仮称) に位置する 2 径間連続 PC 床版 2 主桁橋である。本橋は鋼材に耐候性鋼を用い、主桁の現場継手には重量軽減、維持管理および景観の面から全断面溶接を採用した。本橋の現場溶接施工法は、実物大試験体による溶接施工試験<sup>1)</sup> により決定した。実施工は、平成 9 年 4 月から開始し、架設工を含めて 6 月中旬までに上下線ともに施工を完了した。

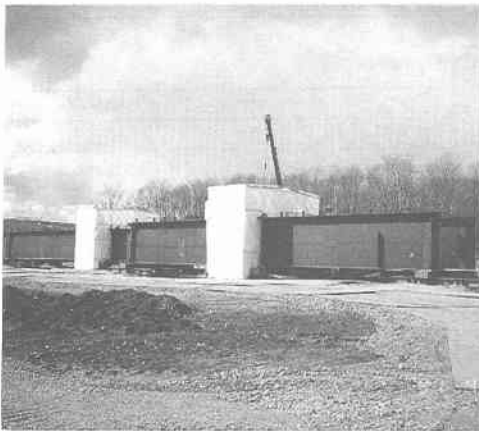
写真－１ 風防設備

風防設備は作業環境と安全衛生に配慮して、十分な作業スペースを確保できるよう2枚の主桁全体を覆う形状とした。

写真－１に風防設備、写真－２にウェブの溶接施工状況を示す。

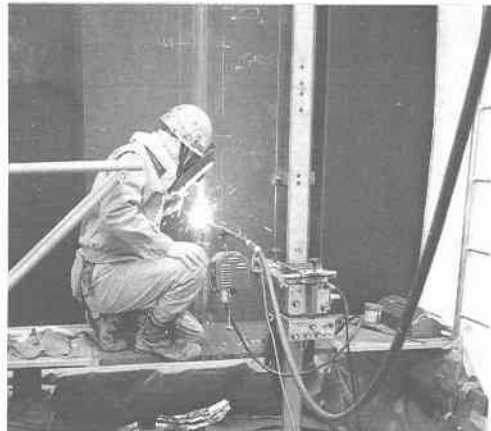
写真－２ ウェブの溶接状況

溶接方法は、上フランジとウェブは炭酸ガス自動溶接、下フランジはウェブの両側に溶接士を 2 名配置して、アークの受け渡しを行う炭酸ガス半自動溶接を採用した。ウェブの溶接は、溶接機のトーチ部を改良して全線、自動溶接で行った。溶接部の開先は、溶接施工能率の向上を図るため V 型 30° とした。溶接条件の詳細を表-1 に示す。

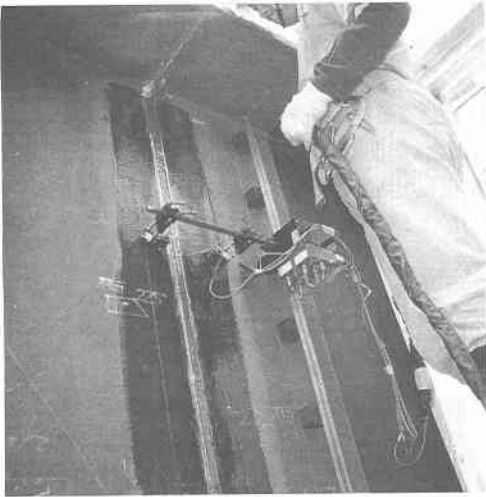
写真－3 AUT検査状況

本橋の非破壊検査は、これらの検討結果に基づき、AUT (L/2 検出レベル) により全溶接線を検査し、欠陥エコーが生じた箇所はRTにより再検査することとした。

AUTでの検査状況を写真－3に、検査結果を表－4に示す。AUTにより全溶接線を検査した結果、欠陥と判定された箇所は2箇所である。そのうち1箇所はRTで欠陥を確認できなかった。

下り線の継手で実施したAUTとRTの検査結果の比較では、AUTとRTで等級結果はほぼ同じであるが、AUTは小さな単独のブローホールを検出しづらいと言える。
