野田追橋の緊急復旧に関わる技術的考察

(株)構研エンジニアリング 正会員 植村 豊樹  
(株)構研エンジニアリング 正会員 木村 和之  
北海道開発局 函館開発建設部 石塚 高之

1. はじめに

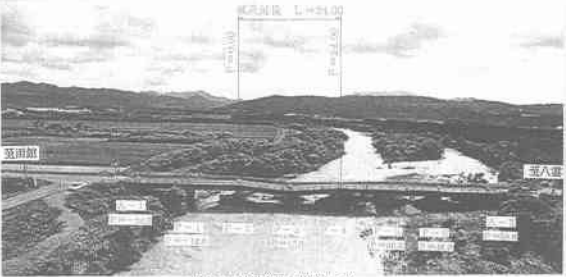
写真-1 被災全景(下流側から)

野田生川の流心部にあったP3橋脚が洗掘されたためか、約1.0m沈下した。P3橋脚の両サイドのG3、G4桁が単純桁より支点沈下して追従して路面がV字に折れた。この結果、車両・人の通行ができない状態となった。

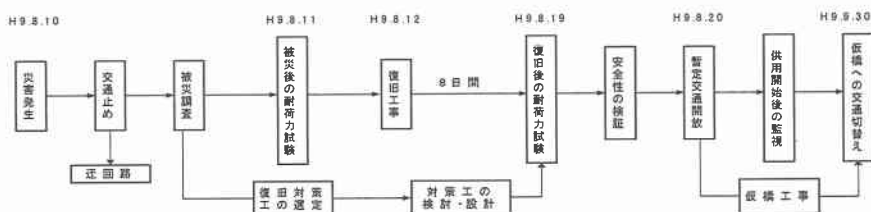
このため、対策工は工期が大きく優先するものと考えられ、暫定交通開放を前提とし、短期間でかつ安全が確保できる工法を選定するものとした。災害発生から復旧までの経緯を以下に示す。
