砂州の移動と植生に関する研究

北海道大学工学部 学生員 佐藤健彦
北海道大学工学部 フェロー会員 黒木幹男
北海道大学工学部 フェロー会員 板倉忠興

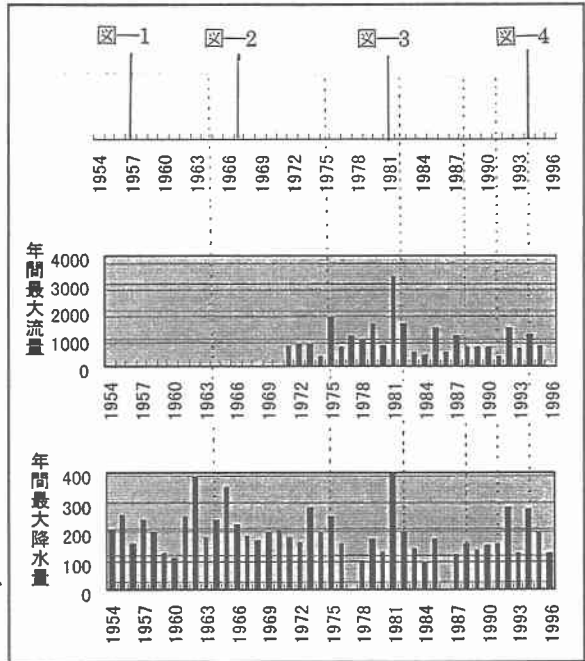
図-8 空知川における年間最大流量と年間最大降水量

、表1~3より読み取れる年輪からその年輪が発生したと考えられる年代をまとめ、調査された年の1996年を基準に示したものである。同時に植生の分布図の年代も同図に示す。2つのグラフは空知川における最大流量と最大降水量である。最大流量は1970年以前はデータがないが、最大降水量とはほぼ一致していることが分かるので流量のデータのない期間については降水量をもとに考察すると、図8から年輪の発生したと思われる時期の前に大きな流量が出ていた事が分かる。

KP77地点における図-11で見られる土砂の堆積は表1から、約6年前、約10年前、約15年前の3回にわたる何らかの原因で出来たものと考えられる。図8から1982年(15年前)の1年前に他の年に比べて非常に大きい流量が出ていることと、③の樹木で土砂の堆積がある事を考慮すると、少なくとも約6年前と約10年前に洪水があったと予想され、これが原因と考えられる。
