| 岩 見 沢 市 建 設 部 | 戸 借 誠 治 |
| 株 式 会 社 開 発 工 営 社 | ○ 正 員 川 上 江 佐 夫 |
| 北 海 道 大 学 大 学 院 工 学 研 究 科 | 正 員 松 井 義 孝 |

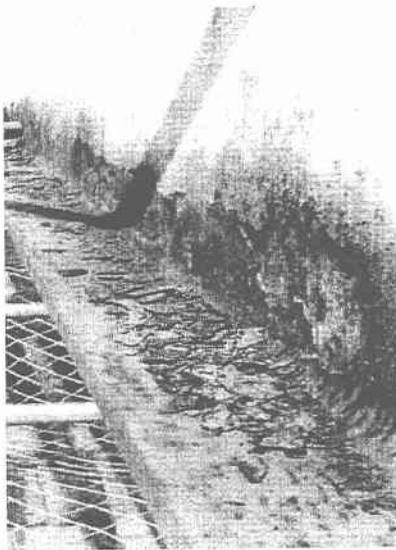
写真-1 損傷状況

本橋の腐食損傷は中央径間において確認されたが特に左岸側で著しく、主桁腹板下部を中心に下フランジにも若干の腐食が見られた(写真-1)。腐食損傷箇所において板厚減少幅を計測したところ腹板下部において最大 7.1mm、下フランジにおいては最大 4.0mm の板厚減少が確認された。これらの断面欠損点について応力度照査を行ったところ応力上および静的たわみに関する問題は特に認められず、将来における腐食の進行を防止する立場からカバープレートの溶接等によって補修および再塗装を行った。また、これらと同時に床版および高欄の交換も行われた。
