## 鋼板接着後 27 年経過した RC 床版への鋼合成サンドウィッヂ工法の適用

## 1. はじめに

本報告は、実橋において既設鋼板接着を利用した「鋼合成サンドwich 工法」を採用するに至った経緯、設計手法および施工概要について述べるものである。

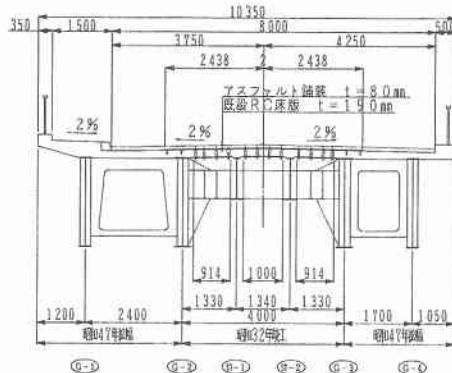
図-1 対象橋梁の断面（単位：mm）

既設鋼板を利用したサンドwich による補強を適用した橋梁は、一般国道に架設された図-1 に示すような断面を有するゲルバー形式の 1 等橋である。

本橋は、昭和 32 年に架設され、その後昭和 47 年に車道および歩道添架のため拡幅、昭和 48 年に側径間部が伸長されている。

鋼板接着工法は、昭和 32 年竣工時の RC 床版下面にひび割れの拘束を目的として、昭和 47 年に拡幅が実施された際に施工され、現在まで 27 年が経過している。

鋼板接着工法が、わが国に導入され 30 年であることから、鋼板接着工法の適用事例としては、初期のものであると推察される。また、現在では橋軸方向に添接板により連続化されて施工される鋼板が、本橋では各鋼板で縁切れされており、配筋方向の補強はなされていない。

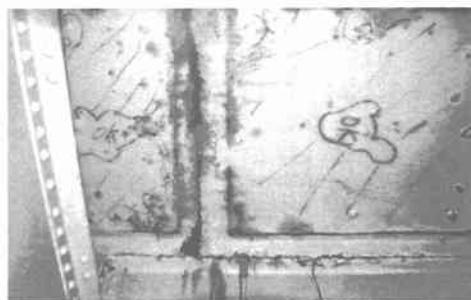
写真-1 損傷状況の一例

鋼ゲルバー桁部における鋼板接着がなされた部分（以降、対策区間と称す）の損傷は、写真-1に示すとおりであり、鋼板端部の腐食、仮止めボルトの欠損および鋼板の浮きを生じていた。鋼板の浮きは、全貼付面積の80%以上であり、鋼板接着による補強効果をほとんど期待できない状況にあった。

なお、腐食による鋼板の断面減少について、超音波による測定を行った結果、著しい断面欠損は生じていないことを確認している。

本橋の損傷原因としては、橋面水の存在下において長期間にわたり過酷な環境下で供用されたことによるものと考えている。これは、本橋の対策が実施された昭和47年当時、橋面防水に対する重要性が問題視されていなかったものと推察されることによる。なお、RC床版の損傷に対する橋面水の影響を排除する目的に、現在の鋼板接着等下面からの床版補修対策では、橋面防水の併用が一般化されている。

本橋の対策工法の選定は、上述の損傷の状況および損傷原因に基づき、本橋の供用状況、補修効果および経済性等を考慮して、鋼合成サンドウィッヂ工法を選定した。具体的には、以下の事由による。

- ①本橋の対策は、鋼板に浮きを生じた部分の補修である。
- ②在来工法のうち、再注入および再接着は、補修効果、耐久性に対する懸念が多い。
- ③床版打ち換え工法は、経済性に劣り、損傷が顕在化していない床版の撤去をともなう等、必ずしも合理的でない。
- ④鋼合成サンドウィッヂ工法は、交通規制をともなうものの、既設鋼板の有効利用が図られる上に、部分的な施工が可能であり、補修効果も十分に得られる。

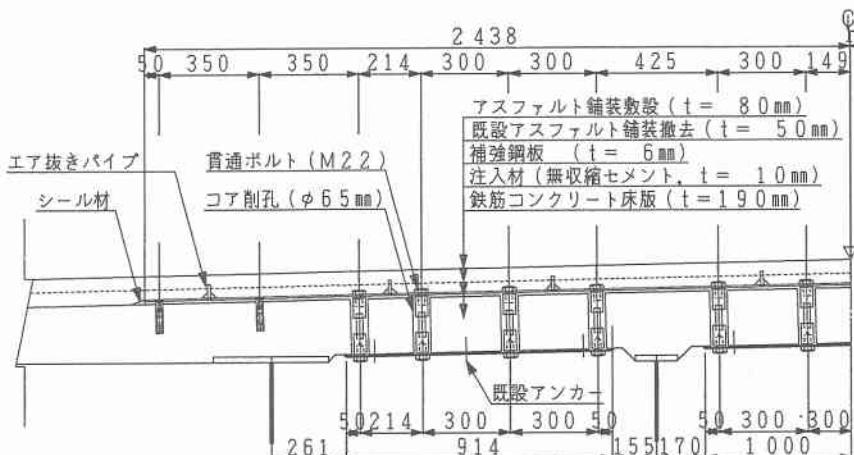
図-2 貫通ボルト配置詳細図（単位：mm）

既設アンカーボルトおよび貫通ボルトの配置の詳細を図-2に示す。図に示すように既設アンカーボルトを避け300mm間隔を標準として貫通ボルトを配置するものとした。ここで、貫通ボルトの配置に関しては、次の点に留意している。

- ①ハンチ部に鋼板がないため、端部から進行するひび割れに対して貫通ボルトがせん断を負担できるようにする。
- ②実験結果<sup>4)</sup>によれば、完成後の有効高さの2倍程度（本橋の場合400mm）の間隔でも合成効果が得られると思われるが、付着が期待できること、橋軸方向と橋軸直角方向とのバランスを考慮し、ボルト間隔は300mmを標準とした。

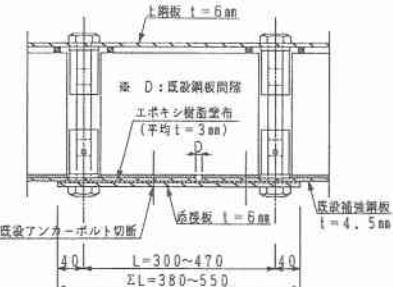
図-3 添接部詳細（単位：mm）

したがって、図-3に示すように既設アンカーボルトの切断および添接板を大きくすることによって、既設鋼板の設置誤差を吸収するとともに、エポキシ樹脂を添接面に塗布することによって、不陸の調整および応力の伝達を期待することとした。

添接部の設計方法は、上面添接板と下面添接板とで異なる設計思想に基づいている。具体的には、上面添接板の添接ボルト間隔は、道示の規定を考慮し、150 mm 間隔を標準としているのに対し、下面添接板は、従来の鋼板接着の添接板の設計思想によっている。これは、下面添接板の設置は構造上貫通ボルトによるため、以下のような問題が考えられたことによる。

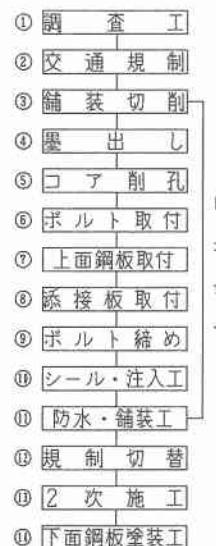
図-4 施工手順

本工法の施工方法の概要について、以下に述べる。施工の手順は、図-4に示すとおりであり、貫通ボルトによる既設鉄筋の切断とともに、終日片側交互通行による施工を実施した。実施工における施工状況の一例を、写真-2, 3に示す。

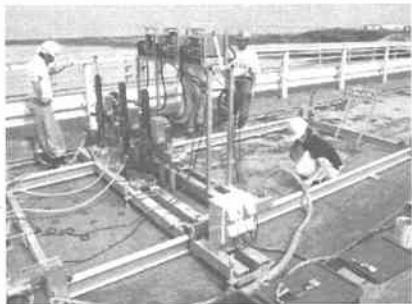
写真-2 貫通コア削孔状況

写真-2は、既設RC床版のコア削孔を行っている状況であり、幅員方向に複数箇所の同時施工ができるように工夫されている。また、橋軸方向の削孔についても、コア機械がレール上を移動することにより正確な位置で迅速に施工できるように配慮されている。

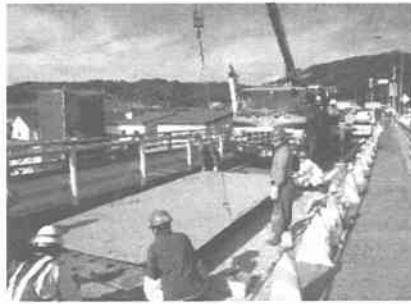
写真-3 上鋼板取付状況

写真-3は、上面鋼板の取付状況である。上鋼板の重量は700kg程度と軽量であるため、小型クレーン付の車両での施工となる。床版上にはガイドピン付の貫通ボルトが設置されており、鋼板設置の作業性は良好である。
