寒冷地コンクリート構造物の健全度とFEMによる性能評価に関する検討

本研究は構造物の健全度や性能を可能な限り定量的に評価するために、旧国鉄士幌線のアーチ橋梁を対象として、寒冷地コンクリート構造物の健全度と性能評価に関する検討を調査と解析から総合的に試みる。

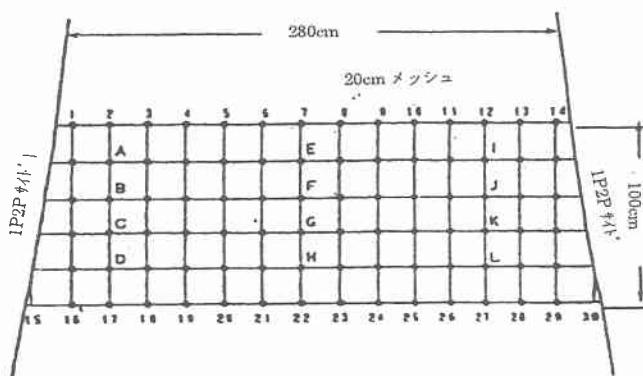
図 2-2 非破壊試験測定メッシュ

- (1)被害状況の観察 現存する設計資料及び現地調査で、設計緒元と経年変化を把握し、目視及び写真撮影による橋梁全体の観察結果から、土木学会コンクリート構造物の維持管理指針(案)等に準処し判定を行う。
- (2)非破壊試験による測定方法 図2-2に示したように橋脚各面の各点に対して超音波伝播速度をパンジットで測定し、シュミットハンマーで反発係数を測定した。両測定結果から Facaoaru 等による方法で、部材内部の強度を推定した。
- (3)鉄筋のかぶりの測定 配筋と鉄筋のかぶりの推定には鉄筋探査器を使用した。また、中性深さを 1% フェノールフタレイン溶液で測定した。
- (4)解析方法 寒冷地のコンクリート構造物は凍結融解作用を受けるため、外的要因である凍結融解回数を部材深さ方向に解析的手法で明らかにする。経年変化が構造物の性能や安全性に与える影響を設計資料と FEM 等で可能な限り定量的に評価する為に、現在廃線という状況から、荷重は設計当初の活荷重を考慮せず、死荷重の他に雪荷重を考慮し、橋梁のある糠平の年間積雪量が 50cm を超えることから、雪荷重は 300kg/m³ とし、設計時の弾性係数の他に非破壊試験結果による強度から SAS(統計解析プログラム)により弾性係数を推定し、各ケースで応力解析した。設定したケースを表3-1に示す。更に外気温の初期温度を 1991 年のアメダスデータの平均気温の 4.13°C として、温度応力連成解析をした。また、冬期間のアメダスデータの外気温を表面温度の境界条件として、非定常境界条件差分プログラムで温度解析し、内部の各深さの年間凍結融解回数を推定した。

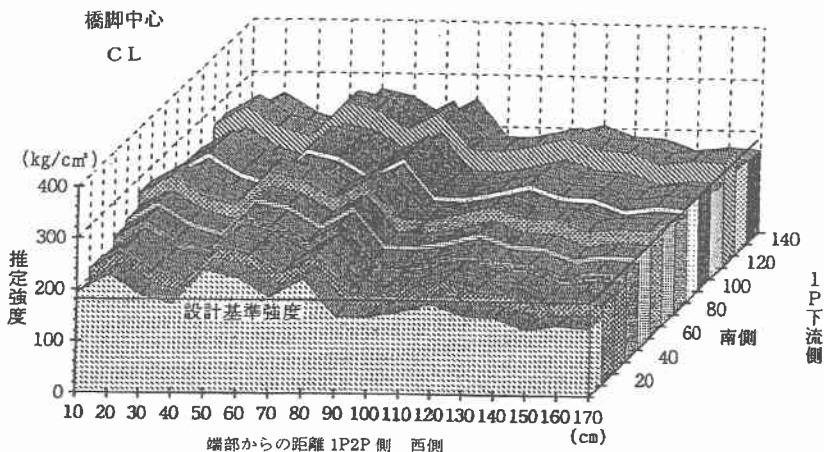
図 3-1 橋脚非破壊測定強度

(2) 非破壊による強度 図 3-1 に橋脚の断面の推定強度を示す。当時の設計基準強度 180 kgf/cm^2 を下回っている個所があり、日射の影響を受ける側の低下が特に大きい。これは、外観の目視結果と符合する。図 3-2 は部材の各面の断面方向強度を非線形形式で推定したものである。この強度から解析時の弾性係数を表 3-1 の様に推定した。

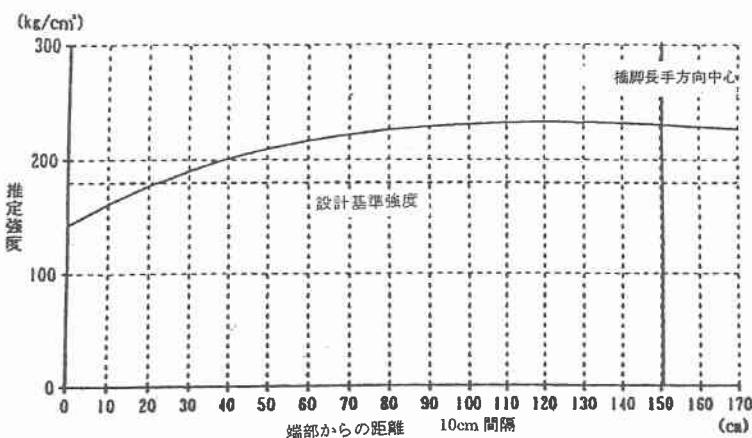
図 3-2 非線形解析による推定強度

(2)凍結融解回数と強度の推定 橋脚の様な大きな断面の部材は、外気温より非定常境界条件差分プログラムで温度解析すると表層より 35cm 以上深くなると殆ど凍結したままになり、凍結融解の繰り返しを受けなくなる。この結果は図 3-2 の表面より 35cm 以上深いところでは比較的強度低下が少ないという結果と対応している。一方、アーチ部中心では年数回の凍結融解の繰り返しを受ける。この結果をグラフ化したものを見図 3-4 に示す。また、RC の気中凍結融解試験結果を表 3-2-2 に、試験条件を図 3-2-1 に示す。しかし一般的に、室内での実験結果を屋外の構造物に直接適用できない。

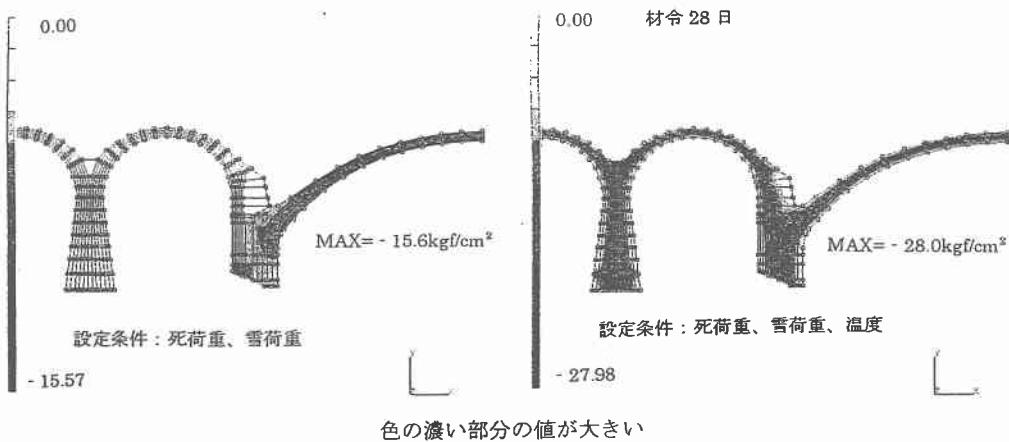
(4) 解析結果 アーチ部のメインスパンを死荷重と雪荷重を合成して解析した主応力を図 3-3-①、主歪を図 3-3-③に示す。また、解析条件に温度を加えて、温度応力連成解析を行った結果の主応力を図 3-3-②、主歪を図 3-3-④に示す。

図 3-3-① 解析結果(主応力) ケース 2

図 3-3-② 温度応力練成解析結果(主応力) ケース 1

(3)耐荷性と性能の推定 現在の強度と応力の関係は、現在既に鉄道が廃止されていることから、死荷重と雪荷重のみが働く条件を仮定した解析結果によると、アーチ部材に働く応力は全て圧縮応力で、応力の大きさは最大でも橋脚より推定したコンクリート表層の圧縮強度に比べ、1/5以下で、十分に小さい。今後も橋脚内部の強度低下は著しい水の浸透が無ければ少ないと考えられ、死荷重と雪荷重のみの自立に必要な耐荷性は保たれると考えられる。従って、大きな地震や河川が橋脚基礎を洗掘しなければ当分の間は自立し得ると考えられる。しかし、文化的遺産として安全に保存、活用される機能性を確保するには、剥落防止や手すりなどを設ける必要がある。また、アーチ部材等の主要構造部材は足場を使用した詳細な非破壊調査や、必要によっては微破壊調査が必要である。

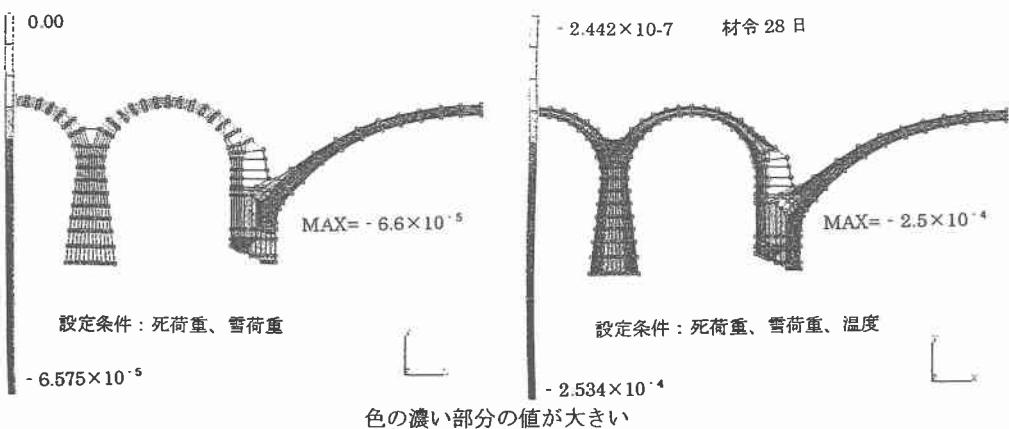
図 3-3-③ 解析結果(主歪み) ケース 2

図 3-3-④ 温度応力練成解析結果(主歪み) ケース 1

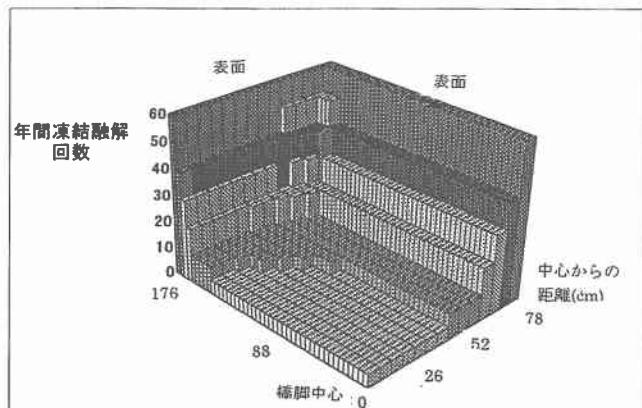
図 3-4 温度解析による凍結融解回数推定結果

よって、本橋梁の現在までの部材内部の凍結融解回数は温度解析より 60 年で 315 回程度なので表 3-2-2 の試験結果と比較すると、部材内部は当分の間はほぼ健全であると考えられる。
