岩盤斜面のA E計測手法

北海道開発局開発土木研究所 正会員 池田憲二  
北海道開発局開発土木研究所 正会員 日下部裕基  
北海道開発局開発土木研究所 正会員 中井健司  
(株)構研エンジニアリング 正会員 ○塩野康浩

Application of Acoustic emission to rock failure monitoring.

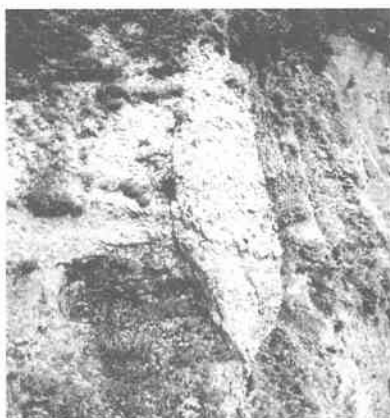
写真1. 潮見覆道(2) 全景写真

一般国道229号余市町の潮見覆道(スノーシェット)の山側斜面であり、斜面勾配約70°、第三紀の水冷破碎岩で構成される。計測対象岩体は独立した尾根部で周囲は亀裂で囲まれている。写真1に対象岩体を示す。岩体は防災工事としてロックボルトにより地山への固定が施されており、工事は終了している。

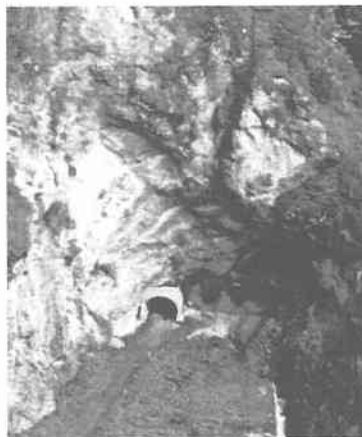
写真2. キナウシ全景写真

計測対象岩体であるキナウシトンネル坑口直上部は著しいオーバーハングをなし、海側には海食洞が存在する。地質は火山角礫岩などの火砕岩を主体とし、最下部に自破砕安山岩が分布する。写真2に計測対象岩体を示す。岩体は防災工事としてロックボルトにより地山への固定が施されており、工事は終了している。写真下部のトンネルは廃道であるが、直下部分に現在供用中のトンネル及び覆道が開通している。

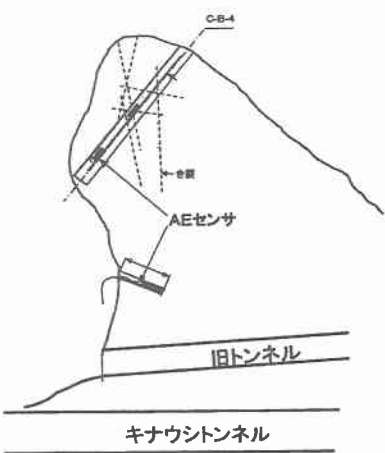
図 4. A E センサ設置位置

図4にA Eセンサの配置図を示す。当箇所では斜面上部岩体の挙動による崩壊を計測する。上部の岩体にはボーリング孔を穿孔し、長さ2mのステンレス製ウエーブガイドにA Eセンサを取りつけ挿入後モルタル充填して設置する。図の位置に孔内に2台ずつ2孔合計4台設置する。下部の岩体については、旧道のトンネル坑口の上部付近に4ヶ所約2m

程度レッグハンマー等で削孔し、長さ 1mのステンレス製ウエーブガイドにAEセンサを取り付け挿入後モルタル充填して設置する。

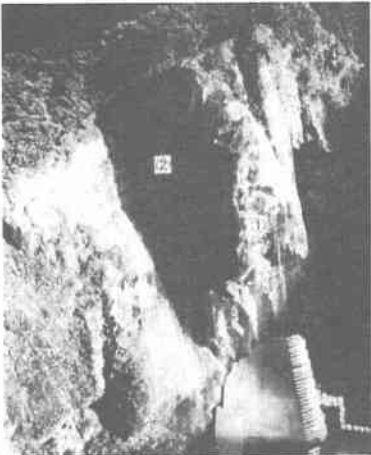
写真 3. 雷電全景写真

地質は第 3 紀火砕岩からなり 1～5mの火山角礫岩、凝灰角礫岩などが交互に堆積している。層理面は山側（起点側）に 15°～20°傾斜した受け盤になっている。写真3に対象岩体の全景写真を示す。②岩体の背面には高角の流れ盤亀裂が認められる。岩体は防災工事として切土が施されており、工事は終了している。

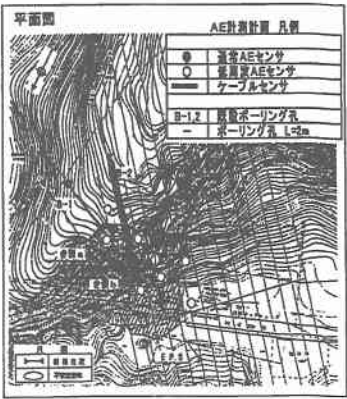
図 6. A E センサ配置図

雷電トンネルでの A E センサ設置位置を図 6 に示す。雷電では岩体②を主対象とし、岩盤内の不連続面周辺に通常の A E 計測を、岩体の周波数特性の変化把握を兼ねて岩体の上部と下部に低周波 A E 計測を実施する。またボーリング孔 B-2 にケーブルセンサを設置する。ケーブルセンサの長さは 20m である。

- ①通常の A E 計測は岩盤斜面を対象にした場合、できるだけ低い周波数を対象とするため、共振周波数が 15kHz の受振センサを採用し、岩体内の崩壊を誘発しそうな不連続面の A E を計測する。
- ②10Hz～1000Hz を測定対象とした低周波 A E 計測を併用し、より広範囲の A E を捉えるとともに、岩体の周波数特性の変化による岩体の状況変化を把握することも目的とする。
- ③落石の発生を捉えるための計測として、ケーブルセンサを設置する。特に、刀掛トンネル（終点）では計測対象岩体の範囲が広く有効な A E 計測を計画できないこともあり、落石検知として A E センサ、ケーブルセンサを防護ネットに取り付けた計測を実施する。

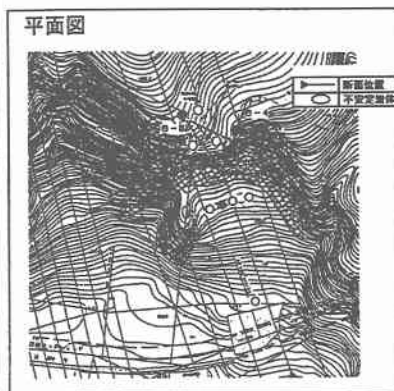
図 7. A E センサ配置図

岩体⑤を対象とし岩盤内の不連続面周辺に通常の A E 計測を、岩体の周波数特性の変化把握を兼ねて岩体の上部と下部に低周波 A E 計測を、ボーリング孔 B-4 にケーブルセンサを設置する。また、対象岩体は対策工としてワイヤーロープ掛け工が施工されている為、ワイヤーに張力計を設置し張力状態を把握する。設置位置を図 7 に示す。

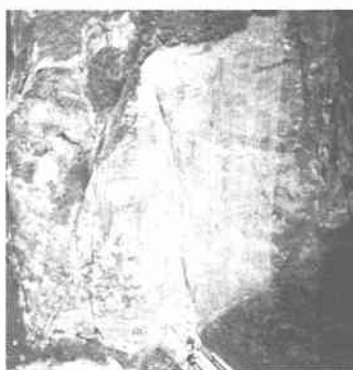
写真 5. 刀掛トンネル全景写真

平均勾配 75～80° の急崖からなり、中腹部および上部にオーバーハングを伴う岩塊が認められる。地質は火山角礫岩、凝灰角礫岩などの火砕岩よりなり中央部をほぼ垂直に安山岩脈が分布する。写真5に計測対象岩体を示す。岩体は防災工事として落石防止網が施されており、工事は終了している。

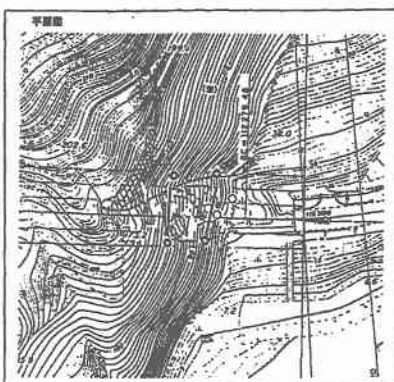
図 8. A E センサ配置図

集中計測すべき個別岩体ではなく、斜面全体を対象とした計測が必要と考えられる箇所であるため、通常のA E計測は採用せず、比較的計測範囲の広い低周波A Eセンサを岩体下部を中心に設置する。また、低周波A Eセンサおよびケーブルセンサを防護ネット上に設置し落石検知を実施する。設置位置を図8に示す。

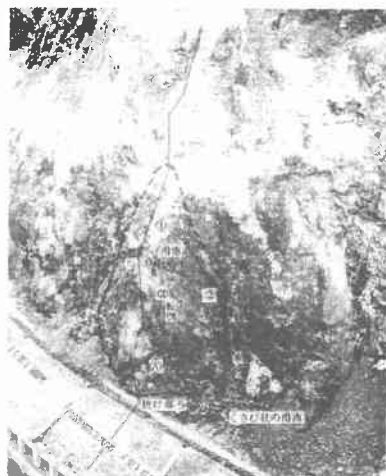
写真 6. 宇遠別第2覆道全景写真

周辺は海食により形成された急崖面をなしており、計測対象はその先端部に位置する。岩質は塊状のホルンフェルスからなっている。覆道上よりおよそ30mの付近には遷急点が認められその下方はおよそ80°の急崖面をなす。この部分には約60°の受け盤の亀裂が数条にわたり存在し、2～4mの厚さで板状に分離するような状態になっている。またこの亀裂に直交するような流れ盤の亀裂が多く生じており、ブロック化が進んでいる。写真6に対象岩体を示す。岩体は防災工事として部分切土およびグランドアンカーにより地山への固定が計画されており、現在工事が進行中である。
