## スチールワイヤ型ケーブルセンサによる落石検知に関する研究

## －実斜面への適用性について－

Study on the detection of falling rocks with steel wire cable sensor

－On the applicability against practical slope－

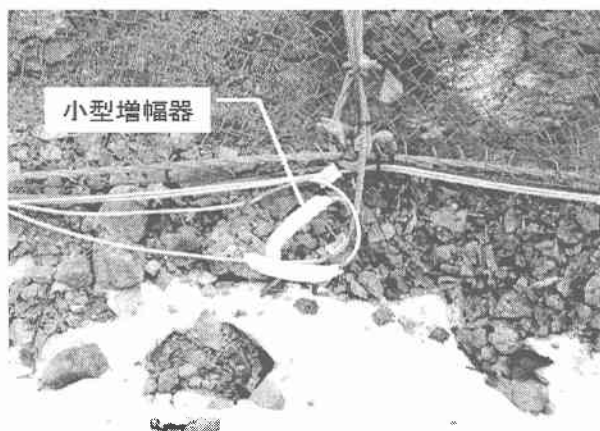
図-2 越冬した小型増幅器

越冬した 2000 年 4 月 29 日～5 月 4 日に、放置後の SWCS、CS の動作の良否を試験した。1ch 付近の斜面は 2ch から 9ch までの斜面と比較すると、傾斜が若干緩傾斜であるため雪は 1ch 付近と斜面下半部に残っていた。まず SWCS、CS についてであるが、横方向、縦方向ともにセンサ自体が切断している箇所は見受けられなかった。冬期間には 1m 以上の積雪があり、さらに防護ネット上に堆積した雪はその傾斜角の大きさにより滑動しやすく、実際に滑動が生じていたと見させるが、SWCS、CS 共に切断が生じなかったのは、敷設時に SWCS、CS とネット間をプラスチック製バンドで 1m おきに固定し、滑動荷重を支持できたためと考えられる。このように SWCS、CS 自体に外見上の変化は見られなかった。しかし、横方向 SWCS、CS の末端に接続していた小型増幅器については、出力、入力接続部根元から信号ケーブル、またはセンサ末端が抜け落ちていたものが確認された。これは、融雪時に作用した滑動する雪の引張荷重に対する、増幅器内の増幅回路と信号用ケーブル及びセンサ末端の接続強度が不十分であったためと考えられる。越冬した小型増幅器を図-2 の写真に示す。また、小型増幅

器を分解してみると僅かではあるが水分が流入し結露した状態が確認された。すべての横方向 SWCS、CS は、信号伝送用ケーブル及びセンサ末端と小型増幅器間の接続部の浸水または引き抜けにより使用不可能な状況であった。一方縦方向のセンサに関しては、雪の滑動による引張荷重が作用しにくいため、増幅器及び信号ケーブルともに水の浸入や切断は見られなかった。2000 年 11 月、横方向の SWCS に新たな小型増幅器を取り付けたところ正常な出力を示し、縦方向は越冬したままの小型増幅器を再度試験したところ元通りの正常な出力を示し、冬期間放置しても感度を失わないことがわかった。よって越冬対策として小型増幅器に関してはより完全な防水対策が必要と考えた。図-3 に対策後の小型増幅器を示す。円形プラスチック容器の中に増幅回路を収め、その中にエポキシ系接着剤を流し込み防水を図った。これにより、
