開拓初期における石狩川の *Oxbow* の形成*The Oxbow before the Land uses in Ishikari River channel*

北海学園大学工学部 正員 山口 甲 (*Hajime Yamaguchi*)  
 (株) 水工リサーチ ○正員 牛山智夫 (*Tomoo Ushiyama*)

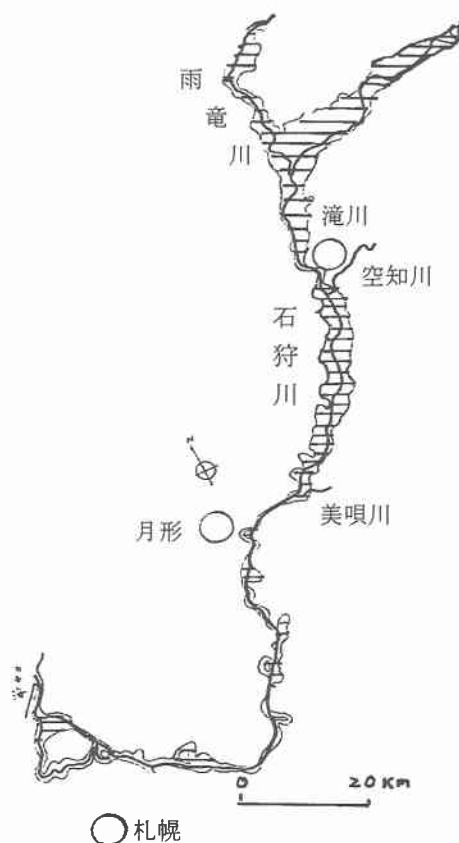
図-1 河跡区域

この調査資料を用いて自然に石狩川から切り離された河跡空間を整理し図-1 に示す。

図から明らかなように石狩川、雨竜川共に上流端の谷合から河跡空間幅は大きくなり 2 河川の合流点で最大の幅を示す。

雨竜川が合流した後の石狩川に注目すると空知川が合流するまでの区間では、河跡幅は順次狭くなって下流端では河道が固定している。その下流側の美唄川が合流する月形までの区間では、河跡が見られる幅は広い区間が続いた後、同様に月形地点では河道が固定している。さらに月形より下流部の河跡空間は狭く、このように石狩川沿川で見られる河跡空間は河川縦断方向に変化していることは注目されなければならない。

氾濫)として河跡空間との関係を考えてみる。図-1 に示した上流端から雨竜川合流点までの石狩川は氾濫幅と河跡幅が一致する区間である。雨竜川合流点から美唄川合流点付近までの区間は氾濫幅が河跡幅よりもやや広いものの氾濫幅そのものが 4~6 km と石狩川でも狭い区間に当たる。その下流側の河口に至る区間では氾濫幅は 10 km 以上と広がって氾濫原内の洪水の流下流量が大きい区域である。またこの区間の河岸土性は粘土質で河岸侵食が起り難くこれも流路変動を緩やかにする要因となっている。

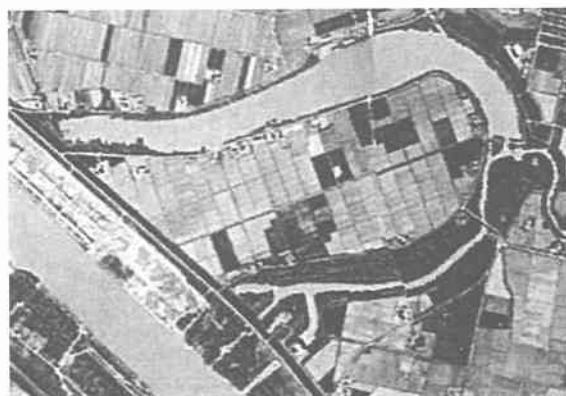
図-7 巴農場の旧河道

図-7は通水年60年を経た現在の河跡湖である。
