# 地理情報システムによる被害状況の定量評価手法に関する検討

Study on quantitative evaluation methods of damaged degrees of adjacent areas suffered from the eruption of Mt.Usu using Geographical Information System(GIS)

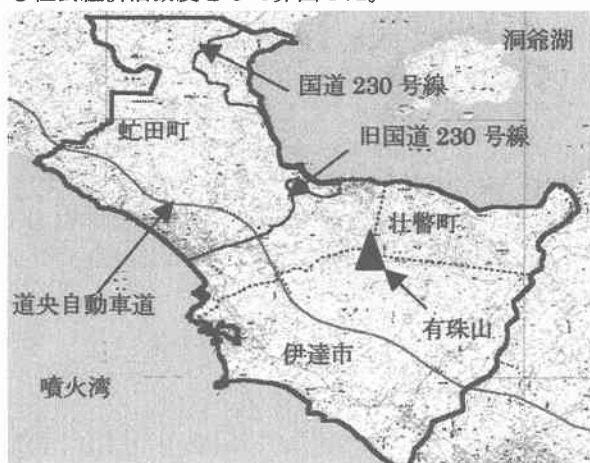
図一1 解析対象地域

これら二つの情報から地理情報システムを用いて統一的に管理し、(1)噴火による危険度(2)被災を受けた地域の社会経済活動度、から図一1の太枠内の虻田町・壮瞥町・伊達市の一部地域を対象として有珠山周辺地域の被災度を算出した。

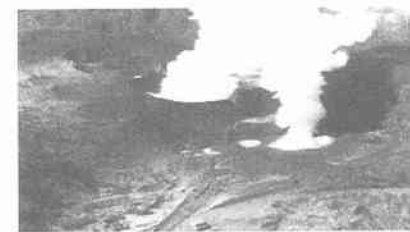
写真-1 ①火口

これらの各事象によって、危険の度合いは大きく異なる。①～⑥の危険地域情報をもとに今回の噴火による危険度の評価をおこなった。危険度は対象地域を図-4のように100mメッシュの区画に分割し、被害事象①～⑥のレイヤーを重ね合わせることによって算出した。各被害事象の危険の度合いは表-1に示したカテゴリ項目による危険尺度として設定した。また各事象①～⑥に対応する実際状況を写真-1～写真-6に示した。設定した危険尺度に基づき、危険地点から影響範囲として100m、200m、300mの図-5のようにバッファリング

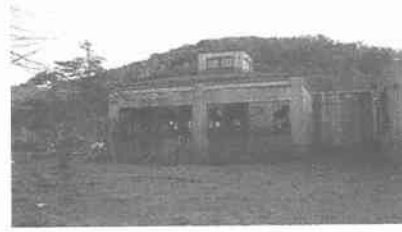
写真-3 ③熱泥水

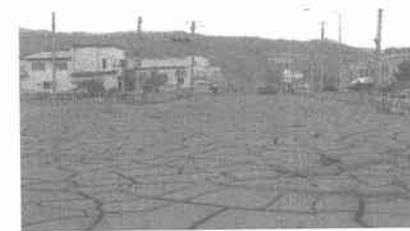
写真-4 ④降灰

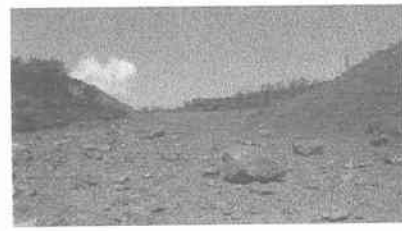
写真-5 ⑤噴石

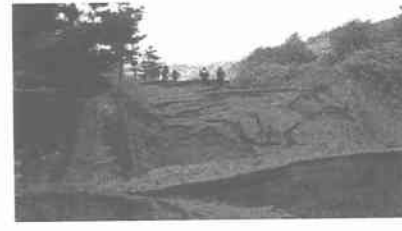
写真-6 ⑥隆起

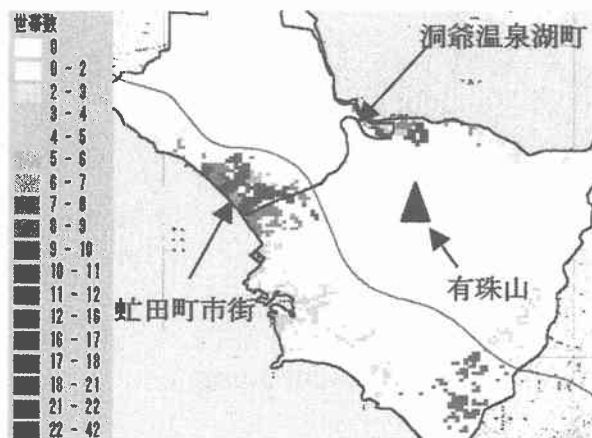
図一7 世帯数分布

a～h の有珠山周辺地域の地理情報を例として a 世帯 b 公共施設のレイヤーを図一7、図一8 に示した。

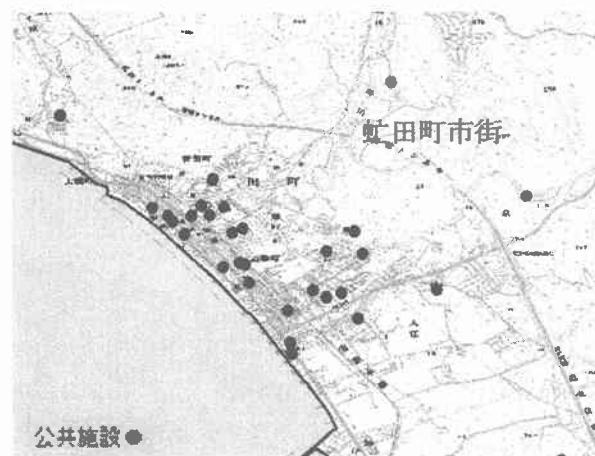
図一8 公共施設分布

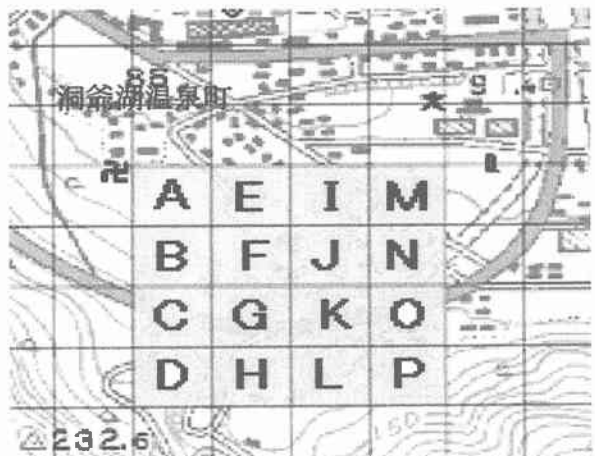
図一10 洞爺湖温泉町区画A～P

バッファリングにより区画ごとに a～h についてバッファ値として重み付けすることができたため、これらを説明変数として主成分分析をおこない社会経済活動都市要素の総合的な数値を算出した。社会経済活動度は主成分分析により算出された主成分得点 1 に基づいている。主成分分析の結果を洞爺湖温泉町の図一10 の区画について表一2 に示した。

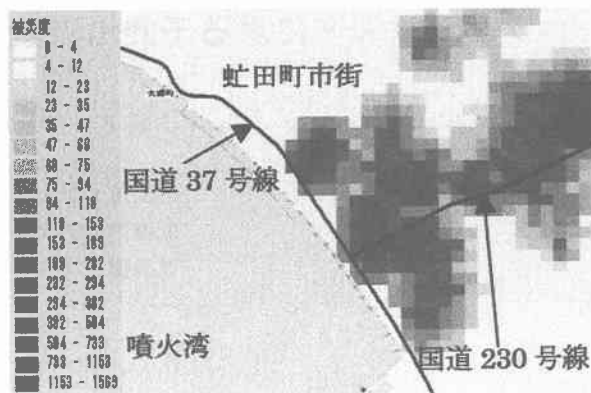
図一13 虻田町市街周辺の被災度

算出した有珠山周辺地域の被災度を図一12 に示し、虻田市街周辺の被災度、洞爺湖温泉町・230 号線周辺の被災度を図一13、図一14 に示した。

虻田市街について、洞爺湖温泉町と比較すると社会経済活動度は同程度の数値を得たが、危険度が小さいために被災度がかなり小さくなった。
