河川合流点を含む氾濫計算

flood calculation in river confluence point

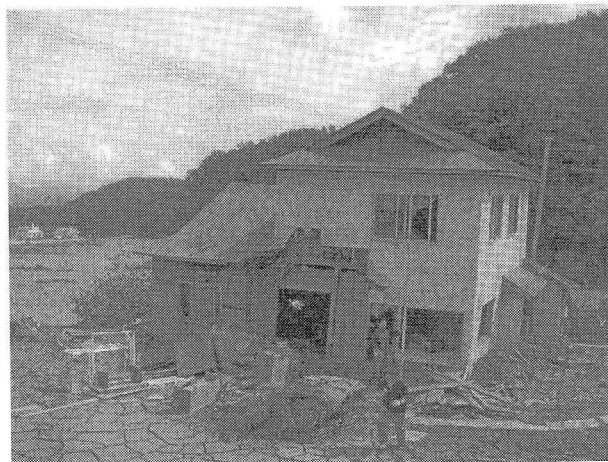
写真4 崩壊した民家(地点D)

2003年9月3日に、厚別川の比宇川合流点付近の現地調査を行い、被害状況の確認をした。現地での痕跡調査や被害家屋住民への聞き取り調査からピーク時には4~5mの水深となり、民家が崩壊するなど、深刻な被害が確認された(写真-3, 写真-4)。とくに被害家屋では、単に浸水被害のみではなく、氾濫流が大量の土砂とともに民家を直撃した凄まじさを確認することが出来た。洪水時の流向は、構造物や植物の傾きや、流されてきた草木の引っかかっている方向などから推測した(図-1)。

図-7の地点Cは民家がかった場所である。現地調査の結果、水深が3.5メートルくらいだと推測されたが(写真-3)、数値計算の結果もそれぐらいの値となっている。また、図-8では厚別川の横断面図(比宇川にとっては縦断面図にあたる)であるが、図中の地点Aには民家がかった。この民家は洪水によって崩壊したが(写真-4)、水深が5メートルにまで及んでいる。

今回の研究によって、実際に起こった氾濫を定性的に良く再現することができた。特に、地点D付近の水深が、A点の橋がせきとめられる前と後で変わっていることは、実際の洪水時にもそうであったと推測できる。また、建物の構造物上の違いはあるのかもしれないが、地点Dの民家(写真-4)が崩壊しているのに対して、地点Cの民家(写真-3)が残っているのは、各地点の水深や流速が深く影響していることも示唆している(地点Cのほうが水深や流速が小さい)。現地調査の結果、推測した流向や水深と、実際に計算した流向や水深ともほとんど一致していることから、精度の高い再現が可能となった。

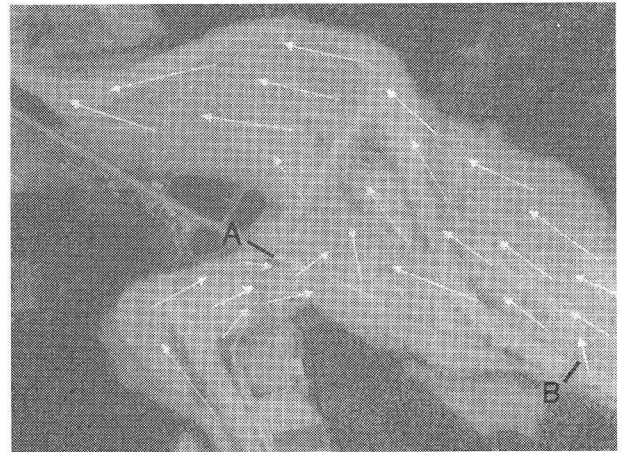
図-1 推測された流向
(図中の2つの黒い線A、Bは、堆積した土砂でせきとめられたと思われる橋)

平均流速のコンター図とベクトルを図-5に示す。低水路では流速が速く、高水敷では流速が遅くなっていることや、合流点付近の支流側は流れが悪くなっている点、流れの方向も現地調査で推測した図(図-1)と類似し

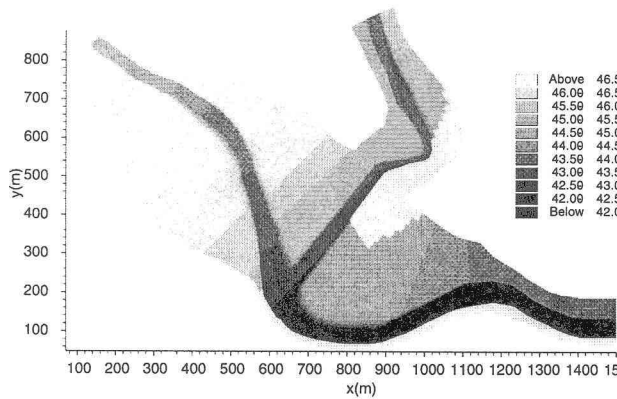
図-4 厚別川、比宇川合流点の標高

標高の z 座標は、計算格子上を通る横断面と縦断面の標高から大まかに拾い、平面図の等高線を利用して細かな標高を計算し、 z 座標(図-4)とする。図-4のコンター図は黒くなるに従い標高が低くなり、黒い部分は低水路を表している。普段はこの低水路部分にしか水は流れていないが、今回の洪水では、図中のすべての領域に水が流れたと思われる。

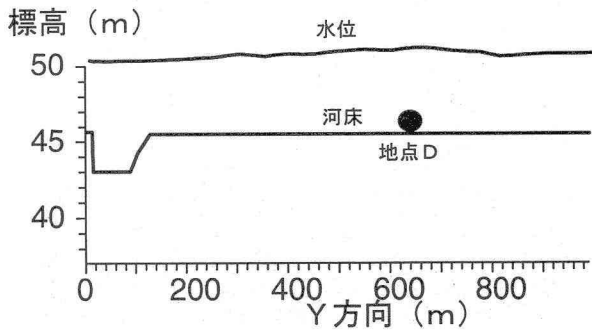
図-8 合流点手前の厚別川の水位と河床(横断面図)
