Ferrocement により補強した損傷 RC 柱の構造特性

Structural Characteristics of Damaged RC Column Reinforced by Ferrocement

北見工業大学大学院	学生員	天池 伸司 (Shinji Amaike)
北見工業大学	フェロー	大島 俊之 (Toshiyuki Oshima)
北見工業大学	正会員	三上 修一 (Shuichi Mikami)
北見工業大学	正会員	山崎 智之 (Tomoyuki Yamazaki)
北見工業大学大学院	学生員	ラティッシュ パンチャラティ (P.Rathish Kumar)
北見工業大学	正会員	坪田 豊 (Yutaka Tsubota)

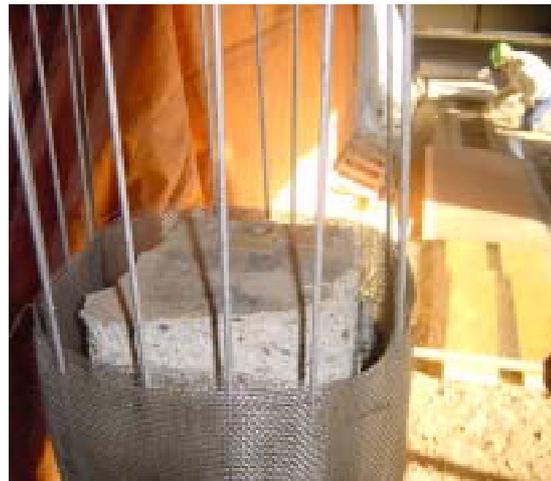
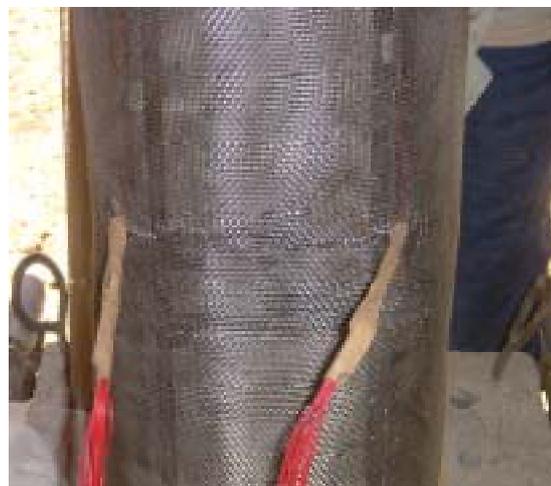
交番載荷試験によって損傷した RC 供試体を鉄筋部分まではずり、その周りを写真-1のように金網を 6 層巻き付け、その上からモルタルを注入して養生することによってフェロセメント補強とした。金網巻き付けはフーチング部上面から橋脚部全体とし、金網はフーチング部とは剛結せず切り離した状態とした。

写真-1 金網を巻きつけた供試体

フェロセメントに使用する金網はステンレス製の針金

を平織りしたものを使用した。針金は 1 本の径が 0.44mm、金網の網目間隔は 2.76mm、針金 1 本の強度は 706N/mm²である。

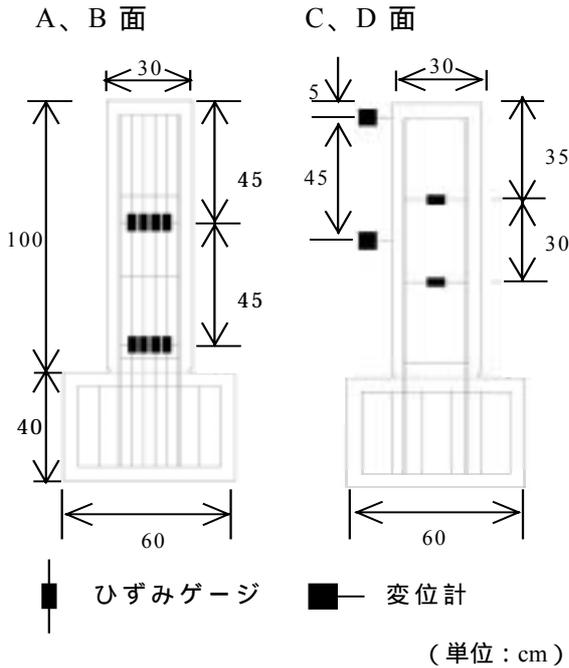
試験供試体は橋脚をモデルとした角柱型で橋脚部断面は 30×30cm、高さ 100cm、フーチング部は断面が 60×60cm、高さ 40cm とした(図-1 参照)。RC 供試体の引張鉄筋として D16(片面 6 本)、帯鉄筋として D6(30cm 間隔に配置)の鉄筋を使用した。コンクリート設計基準強度は 24MPa とし、RC 供試体の耐力は曲げ耐力 140.8kN・m、せん断耐力 111.5kN とした。

図-1 測定箇所

載荷方法は、すべて1サイクル毎の交番載荷試験を行うものとして、はじめに弾性範囲の試験として10kNずつ荷重を増加させて荷重制御の交番載荷試験を行い、1サイクル終わるごとに引張鉄筋に設置されているひずみゲージのデータを確認し、引張鉄筋が塑性域に入ってからはその変位を1として、1ずつ増加させる変位制御の交番載荷試験を行った。交番載荷試験はフェロセメント補強前 RC 供試体はせん断破壊した時点で、フェロセメント補強後の供試体は橋脚基部のモルタルが脱落して金網が露出した時点で終了とした。測定項目は図-1に示すように引張鉄筋（橋脚頂部から45cm および90cm の位置にひずみゲージを設置）および帯鉄筋（橋脚頂部から35cm および65cm の位置にひずみゲージを設置）のひずみと橋脚頂部および橋脚中央部（橋脚頂部から5cm の位置にレーザー変位計、橋脚頂部から50cm の位置にリニアゲージを設置）の変位とした。またアクチュエータのロードセルにより荷重のデータを測定した。

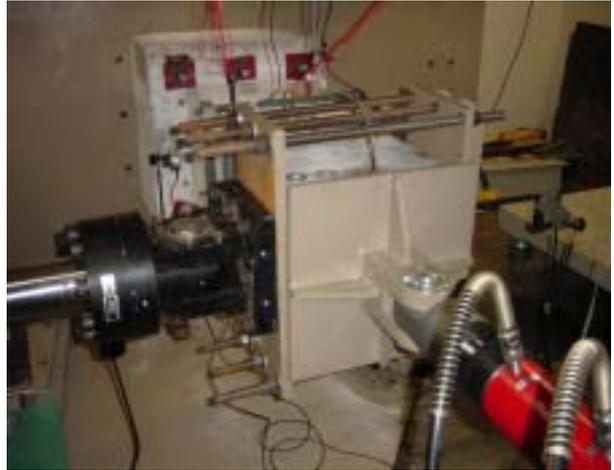
実験は写真-2のように供試体を横に倒した状態で橋脚頂部に水平方向荷重を作用させ、引張鉄筋が弾性範囲では荷重制御で、塑性範囲では変位制御で交番載荷試験を行った。橋脚軸方向の荷重を考慮して、供試体の頂点から200kNの軸力を作用させた。

写真-2 交番載荷試験の装置

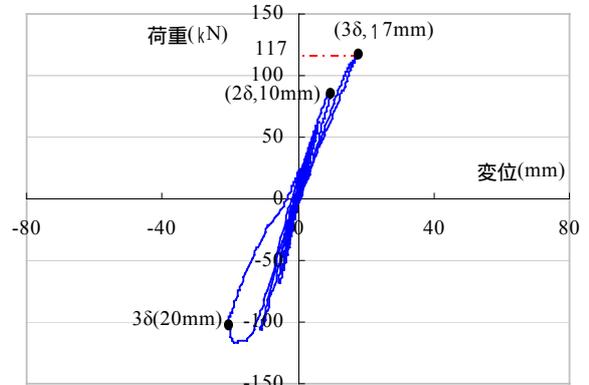
図-2 荷重-変位曲線 補強前 橋脚頂部変位

図-2、図-3は交番載荷試験終了直前(フェロセメント補強前 RC 供試体は3、フェロセメント補強後の供試体は9)までの橋脚頂部に設置した変位計のデータから求めた荷重-変位曲線履歴である。

フェロセメント補強前の RC 供試体は3の交番載荷

試験を行ったときの最大荷重が 117kN となり、せん断破壊を起こしたがフェロセメント補強後は 5 の交番載荷試験を行ったときの最大荷重が 138kN となってもせん断破壊を起こさず、履歴が大きくなり曲げ破壊の様子がみられることからフェロセメントによる補強効果が見られる。また、フェロセメント補強前の最大変位が 20mm であるのに対してフェロセメント補強後の最大変位は 9 の交番載荷試験を行ったときの 61mm であることからフェロセメント補強後の供試体は靱性が大きくなったことがわかる。

フェロセメント補強後の交番載荷試験のデータから最大変位が増加しているにも関わらず最大荷重が少しずつ減少している部分があり、最大荷重を過ぎたところから供試体が塑性化していることが判る。補強前のデータではせん断破壊が確認された直前の交番載荷試験が最大荷重となっているため、フェロセメント補強前の供試体は塑性化した直後にせん断破壊を起こしたと考えられる。

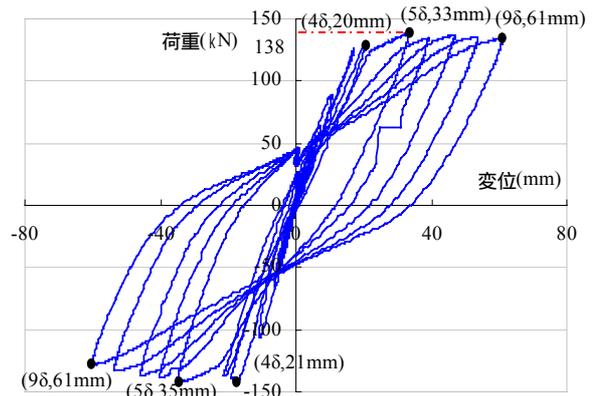
図-3 荷重-変位曲線 補強後 橋脚頂部変位

このことからフェロセメント補強をすることによって帯鉄筋量の少ない構造に対する補強として大きな荷重や変位に耐えることができ、さらに塑性化した直後にせん断破壊を起こさないと思われる。

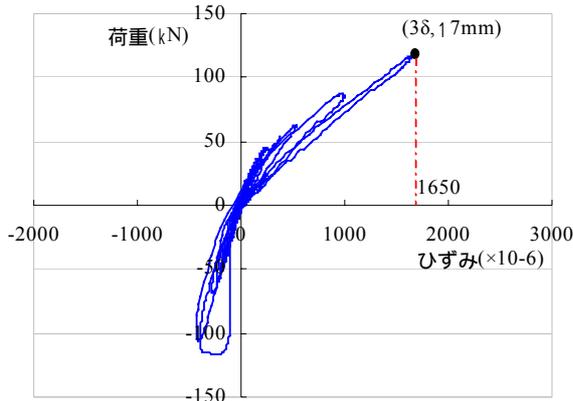
図 - 4、図 - 5 は橋脚頂部から 90cm の位置（橋脚基部）の引張鉄筋に設置したひずみゲージのデータによる荷重 - ひずみ曲線履歴である。フェロセメント補強後の供試体は交番載荷試験の最大変位が大きくなるとひずみゲージが壊れたため、このデータはひずみゲージが壊れる直前に行った 5 の交番載荷試験までのデータである。

図 - 4 荷重 - ひずみ曲線 補強前 引張鉄筋

フェロセメント補強前の 3 の交番載荷試験による最大ひずみは 1650×10^{-6} であるのに対してフェロセメント補強後の 3 の交番載荷試験による最大ひずみは 1810×10^{-6} であることからフェロセメント補強後の供試体のひずみが微増していることがわかる。またフェロセメント補強後の 5 の交番載荷試験による最大ひずみは 2410×10^{-6} であり補強前にせん断破壊した 3 以降もひずみが増加している。これはフェロセメント補強によってせん断耐力が増加し、橋脚基部にかかる曲げモーメントが大きくなることによって曲げ破壊に変わったと考えられる。

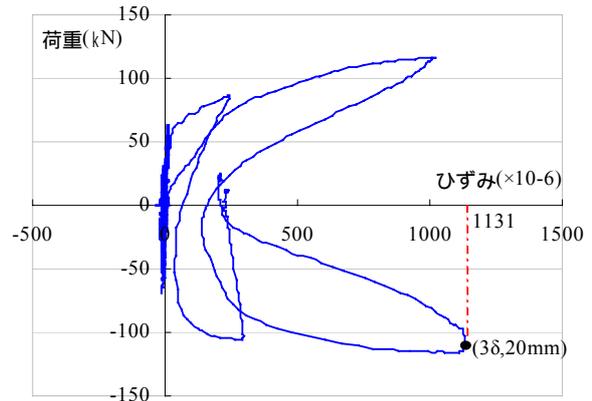
図 - 6、図 - 7 は橋脚頂部から 65cm の位置の帯鉄筋に設置したひずみゲージのデータによる荷重 - ひずみ曲線である。フェロセメント補強後に行われた交番載荷試験

図 - 6 荷重 - ひずみ曲線 補強前 帯鉄筋

では最大変位が大きくなるとひずみゲージが壊れたため、このデータはひずみゲージが壊れる直前に行った最大変位 8 の交番載荷試験までのデータである。フェロセメント補強前の RC 供試体で行った 3 交番載荷試験による最大ひずみが 1131×10^{-6} であるのに対してフェロセメント補強後の供試体で行った 3 の交番載荷試験による最大ひずみは 296×10^{-6} であることからフェロセメント補強後の最大ひずみが小さいことがわかる。またひずみゲージが壊れる直前に行った 8 の交番載荷試験による最大ひずみが 872×10^{-6} であり、これも RC 供試体の場合と比べて小さい。これはフェロセメント補強により帯鉄筋が負担していたせん断力の一部がフェロセメントの金網に分担されたため、帯鉄筋のひずみが減少したものと考えられる。

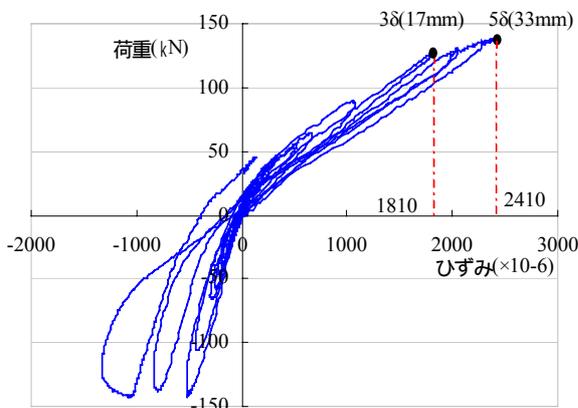
図 - 5 荷重 - ひずみ曲線 補強後 引張鉄筋

- (2) フェロセメント補強前と補強後の 3 の交番載荷試験を行ったときの引張鉄筋の最大ひずみは補強前が 1650×10^{-6} であるのに対し補強後は 1810×10^{-6} と微増し、補強後の 5 では 2410×10^{-6} と増加したことから橋脚基部に曲げモーメントが集中して曲げ破壊を起こした。

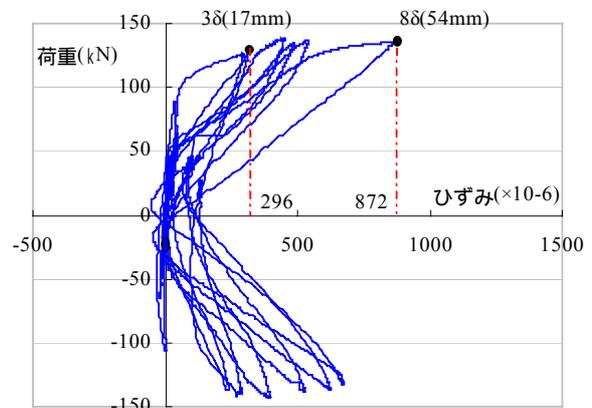
図 - 7 荷重 - ひずみ曲線 補強後 帯鉄筋

- (3) フェロセメント補強前と補強後の 3 の交番載荷試験を行ったときの帯鉄筋のひずみは補強前が 1131×10^{-6} で補強後が 296×10^{-6} となり、帯鉄筋が負担していたせん断力の一部がフェロセメントの金網に分担されてひずみが小さくなった。

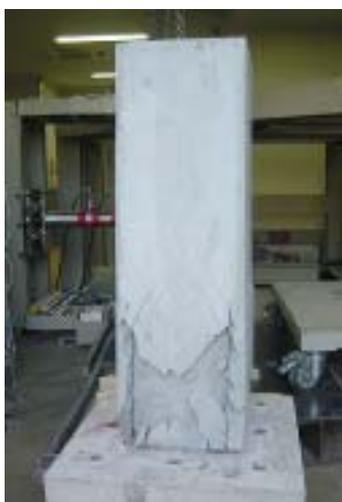
写真 - 3 交番載荷試験終了後の載荷垂直方向の面

写真 - 3 はフェロセメント補強後に交番載荷試験を行った後の供試体の様子である。

大きな荷重と変位を与えたことによってかぶりのモルタル部分にせん断によるひび割れが発生して剥離し、脱落しているが金網部分にはほとんど損傷は見られない。

このことからフェロセメント補強よっての耐震効果はかなり期待できることが考えられる。
