急崖岩盤斜面を有したダムにおける不安定岩体の対策工について

A Counterplan And Construction On Rock Mass With Fear In HOUHEIKYO Dam

北海道開発局 石狩川開発建設部 正員 喜澤 一史 (Kazufumi Kizawa)
 北海道開発局 石狩川開発建設部 藤浪 武史 (Takeshi Fujinami)
 株式会社ドーコン 正員 石井 孝典 (Takanori Ishii)

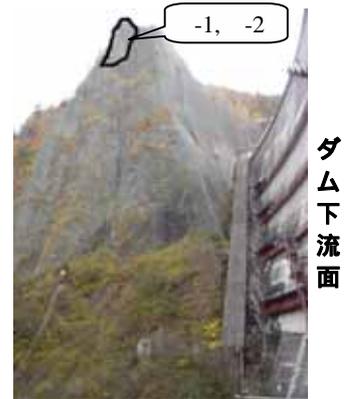
図 3 代表岩体 -1、2

不安定な岩体のうち図-3 に示す -1、-2 岩体は、-2 が -1 に“腰をかけている”状態で一体となって存在している(図-5)。外観の亀裂状況から推定すると、-1 が高さ約 15m、幅約 5mで、重量 920ton。-2 が高さ約 25m、幅約 2~6mで重量 1,320ton である。また、両岩体とも岩盤自体の風化は進行していない。これらが崩落した場合には下方の岩体をも巻き込んで崩落し、減勢地への損傷や埋没による減勢機能の低下などが予想される。さらに、崩落することで他の不安定岩体に影響を与えるなど二次波及の可能性もあるため、崩落防止対策が必要となった。

当該岩体は、堤頂からさらに 100m程度上部の斜面頂部(図-3)にありかつ巨大なことから、岩切による除去は技術的に困難だった。そこで安定性・施工性・経済性という観点から、岩体背面に立坑を設けたアンカー工法を選定することとした

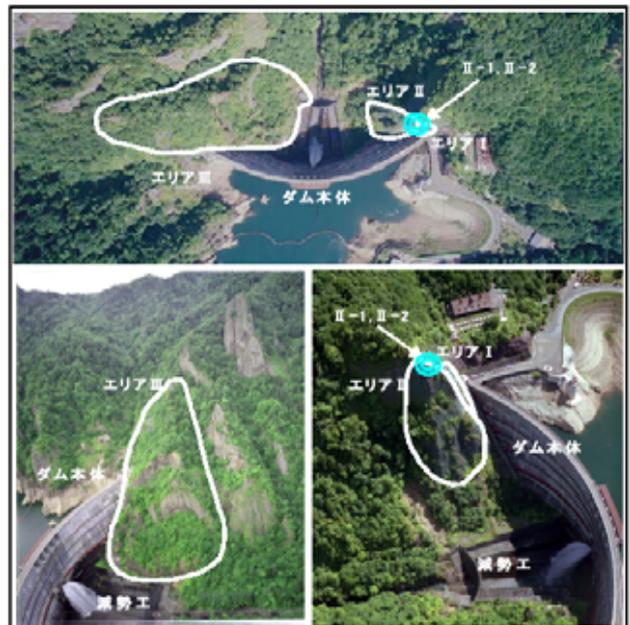
図-3 豊平峡ダム斜面状況

堤体下流右岸側斜面(図-4、エリアⅠ～堤体向き斜面、Ⅱ～渓谷向き斜面)は、傾斜 70~90°(一部オーバーハング)で、起伏が少なく大半が落石防護ネットで覆われておりツタ類以外の植生が侵入できない斜面となっている。また堤体下流左岸側斜面(図-4、エリアⅢ)は傾斜 60~90°(一部オーバーハング)で、起伏に富み塔状を呈した岩体も存在する。

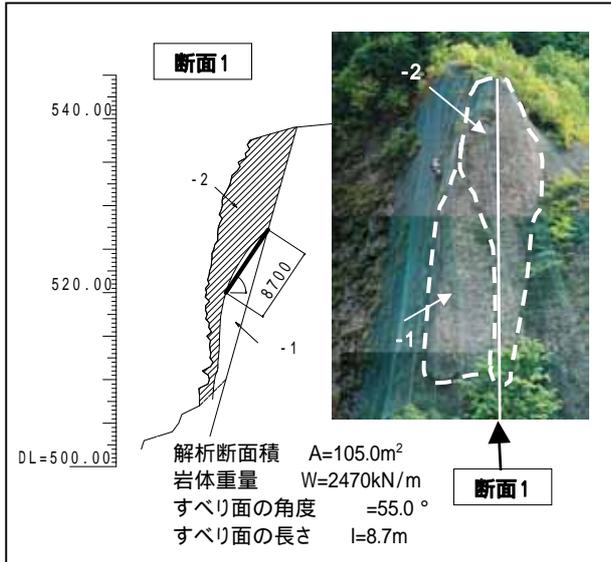
図-5 -1、-2 岩体及び -2 安定解析断面図

すべり面が想定できて、かつ岩体がブロックとして存在することから、極限平衡法によって解析を行う。安全率 F_s は式(1)のとおり表される。(図-5 参照)

考慮すべきせん断摩擦力は、図-5 に示す底部亀裂(想定すべり面)のみに与えることとした。そのせん断応力 τ を求めるために、当該亀裂を含むコアの事前採取が困難なため、同じ右岸斜面で採取可能な位置にある、自然亀裂を含む岩体でコアを採取し、供試体(図-6)を作成して亀裂一面せん断試験を行うこととした。なお垂直応力 σ を 0.8, 1.2, 2.0(Mpa) の3ケースとした。

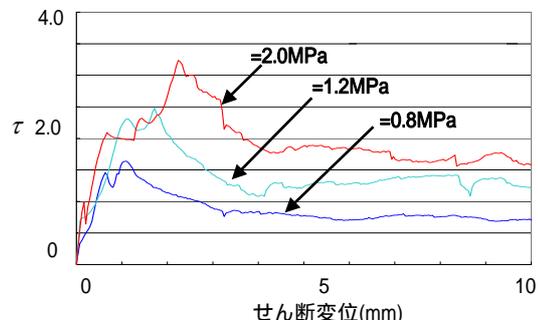
図-7 亀裂一面せん断試験の結果

均値を採用した(残留せん断応力 τ_r と呼ぶ)。

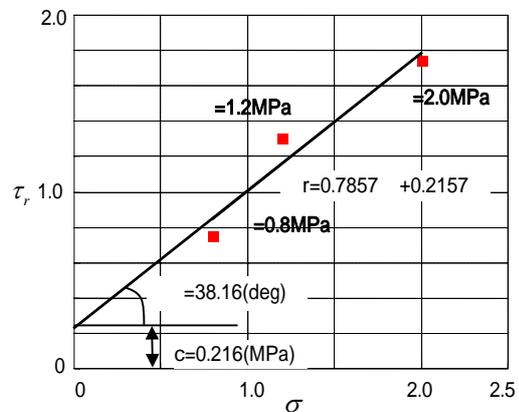
図-8 τ_r 、 σ 関係図

不連続面のせん断強度を規定する c 、及び内部摩擦角 ϕ は、図-8 に示すように τ_r と σ との関係を生直線回帰し、その τ_r 切片を c 、傾きを ϕ とした。その結果を図-9 にプロットした。

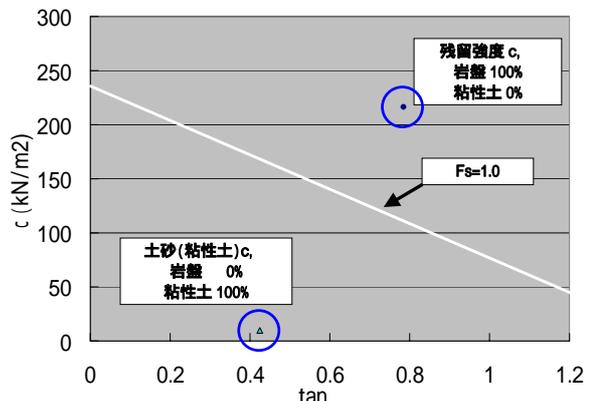
図-9 土砂介在亀裂面の c 、 ϕ の関係

一方、外観調査により -2 の亀裂に土砂介在(粘性土)が確認されたことから、想定すべり面に土砂のせん断特性を考慮する必要があるため、粘性土の一般的な c 、 ϕ の値を図-9 にプロットした。

また、-2 の現状の F_s は不明であるものの、過去大きな外力を受けても崩落がなかったという実績を踏まえ、 $F_s=1.0$ と設定した。図-9 に $F_s=1.0$ となるすべての c 、 ϕ の組み合わせをプロットすると直線で表される。

当該岩体の想定すべり面における c 、 ϕ の算定には図-9 を用いる。想定すべり面には土砂介在が認められたので $F_s=1.0$ で示された直線と、 τ_r 及び土砂の c 、 ϕ と結ぶ交点を求める。本設計では、土砂の混入比をすべり面の線分比で表すことで τ_r 及び土砂の c 、 ϕ を直線

で結び、その交点となる c 、を用いた。

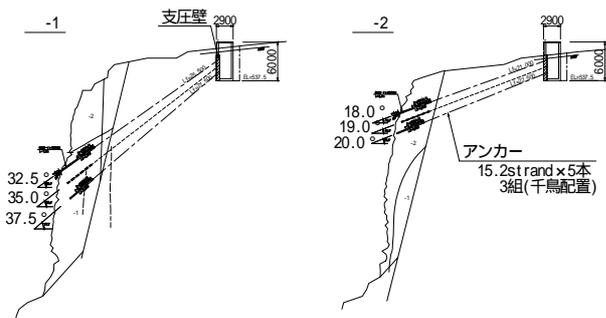
図-10 アンカー設置断面図

岩体背後の斜面頂上部に立坑を設け、その内部にボーリングマシンを据付けて削孔し、アンカー挿入及び定着を行なう。アンカーは作用点を分散させるため、図-11 に示すように千鳥に配置した。工事削孔と同時に地質分析・亀裂等の状況確認を行ない、アンカーの設計を照査しながら施工を進めた。

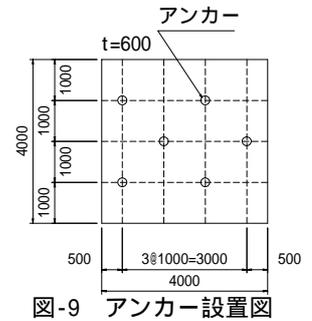
図-9 アンカー設置図

削孔の振動による岩体への影響を可能な限り小さくするため、削孔にはロータリー式を用いた（削孔径116mm）。最初に図-11 に示す 孔を調査孔としてオールコアで貫通させ方向・位置および地質を確認した。

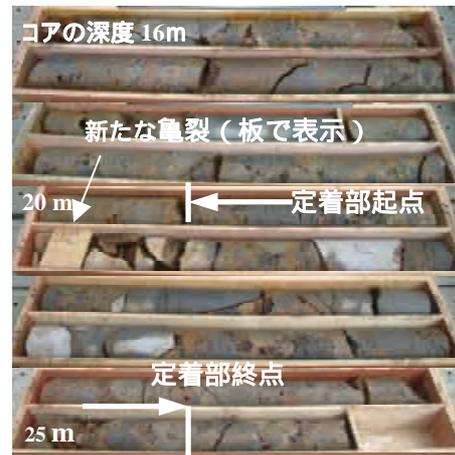
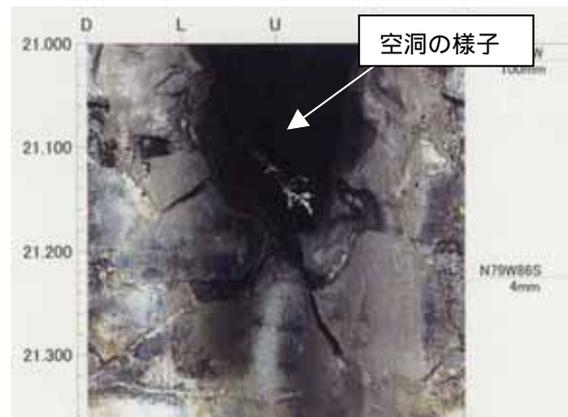
図-13 亀裂付近のポアホール画像

コアだけでは亀裂の程度がわからないのでポアホールTVの孔壁画像も撮影した。

その結果 -2 岩体定着部付近において、背面亀裂（テクニクな亀裂：地殻変動起因）とは異なる木根等の混入を伴う亀裂が認められたため、他の孔でも定着部のみコア採取を行い、その連続性と方向性を調べた。

その新たな亀裂は、で確認されたがで消滅していたことから連続性がなく水平に近い方向性であることがわかった。つまりこれは自破砕状溶岩の冷却時に形成された空洞と考えられ、今後も成長する性質のものではない。また、その空洞の幅は僅かであり将来においても変わらないことから、定着長の設定条件に影響がなかった。

図-12 にコアから得られた地質状況を、図-13 にポアホール画像を示す。

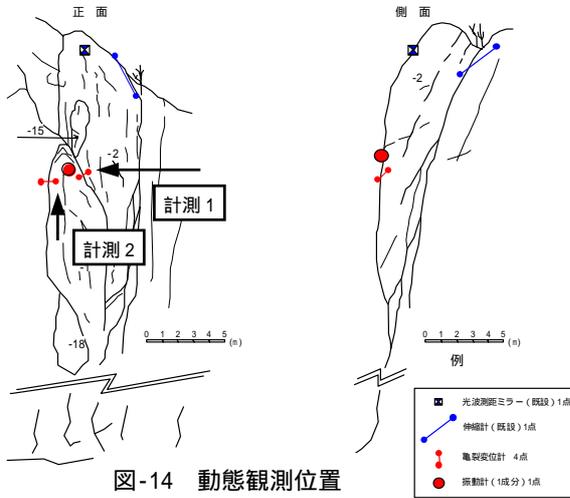
図-14 動態観測位置

で他工事を同時に施工していたことから、岩体挙動監視ならびに安全管理が最も重要なテーマであった。今回行った岩体計測方法を表-1 に示す。そのうち -1、 -2 に設置した亀裂変位計（図-14）の、アンカー削孔中の計測結果を図-15 に示す。引出し線で範囲を示したのが削孔中、それ以外は削孔なしの時間帯である。両者を比較して削孔中の変位は特に見られなかった。また振動試験など表-1 に示す他の計測結果も岩体への影響は認められなかった。
