## 2004 年台風 18 号による神恵内村内の海岸家屋の越波被害について

Damage of Coastal Houses in Kamoenai Village due to Typhoon No.18 in 2004

株式会社ドーコン総合計画部  
室蘭工業大学建設システム工学科○正 員 名越隆雄 (Takao Nakoshi)  
正 員 木村克俊 (Katsutoshi Kimura)

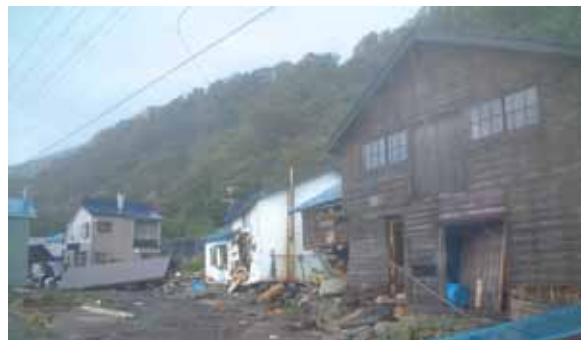
写真-1 越波による家屋の半壊状況

台風 0418 号により後志支庁管内では、家屋の全半壊 80 件、家屋一部破損 1,556 件の被害が発生した。後志管内でも海岸付近に立地する家屋が多い神恵内村では、神恵内地区 116 件、赤石地区 162 件、珊内地区 61 件、川白地区 96 件、合計 435 件の家屋被害が発生した。写真-1 は赤石地区の家屋被害状況を示している。護岸に近い家屋は越波の直撃を受け全半壊している。護岸からやや離れた家屋においても玄関や窓が破壊している。写真-2 に示す「道の駅」は護岸から 30m 以上も離れていたが、道路に打ち上がり冠水した海水が流れ込み窓や扉を破壊した。

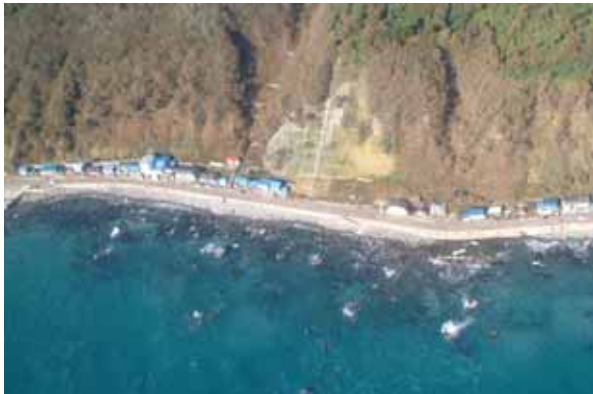
写真-3 赤石地区の状況

神恵内村内で家屋被害が最も大きかった赤石地区は、写真-3 に示すように、積丹半島の山々から続く急峻な崖が海岸まで迫る岩礁地帯で、平地はほとんどなく沖側は 1/20 程度の海底勾配となっている。海岸線には、図-3 に示すように、国道 229 号を挟み護岸から 10～20m 程度離れた位置に家屋が並んでおり、海側には遮るものがない。
