# 弱溶結凝灰岩の表層崩壊と凍結膨張作用の関連性について

The effect of frost action to surface failure of weak welded tuff in SOUNKYOU-YONNOIWA area

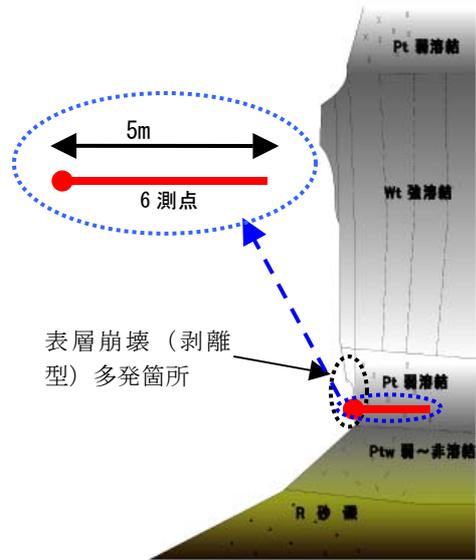
図—1 表層崩壊多発箇所と鉄筋ひずみ計設置概要図

図—1に表層崩壊多発箇所と鉄筋ひずみ計の設置概要の断面を示す。鉄筋ひずみ計は、鋼棒にひずみゲージ

を貼付するタイプのもので、図に示すように深度5m区間に6測点設置してある。また、図—2は、平成12年4月からこれまでの鉄筋ひずみ計の経年データと外

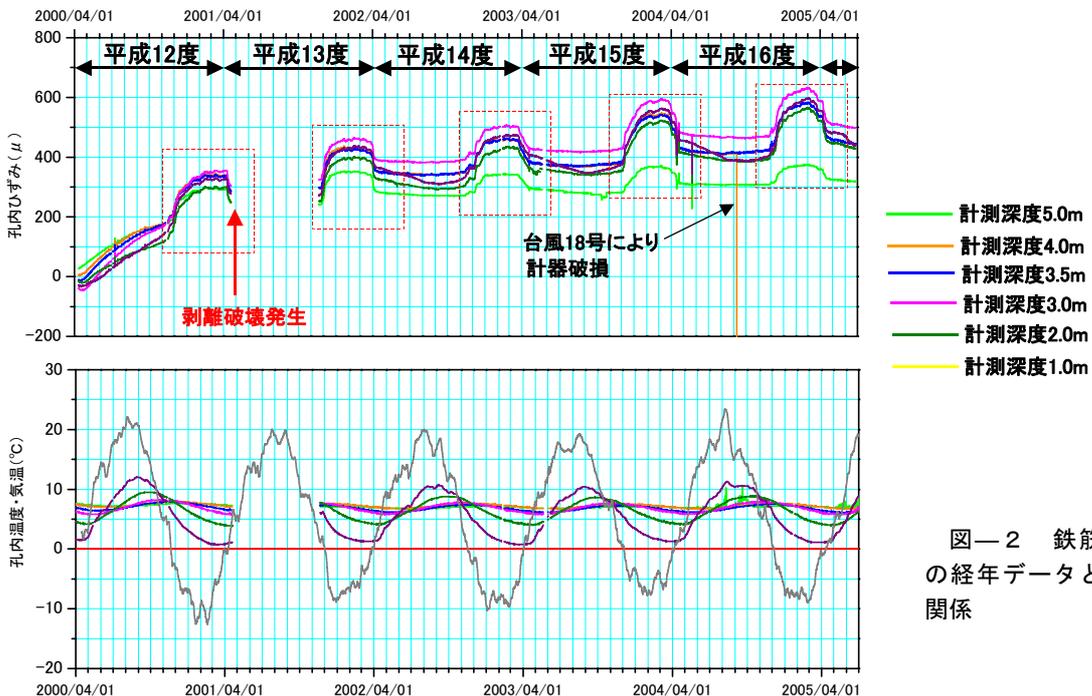
図—2 鉄筋ひずみ計の経年データと温度との関係

気温および岩盤内温度の関係を示したものである。

設置当初のなじみ期間を除き、岩盤内ひずみは初冬期に自由面側に出っ張り、融雪期後に元に戻るという傾向を示している。冬期の引張方向のひずみは深度によって多少異なるが 200 $\mu$ 程に達している。一方、こうした現象は気温との関連性が見られ、真冬日（日最低気温0 $^{\circ}$ C以下）が数日続いた後に発生することが見て取れる。こうしたなかで、平成13年4月に当該斜面の近傍で、約150 $m^3$ の表面剥離破壊が発生している。この時期は、最低気温が0 $^{\circ}$ Cを上回る時期に相当し、こうした破壊が表面付近の凍結融解に何らかの形で関係している可能性が示唆される。

しかし、これらの傾向は鉄筋ひずみ計のすべての測定点に見られ、発生時期も同時である。このことは通常考えられる凍結深度よりもかなり深い位置で凍結膨張が発生していることとなる。しかも、深度3mの地点のひずみが最も大きいなど、温度勾配に応じた一定の傾向がなく、測定されたひずみ量には疑問が残る。

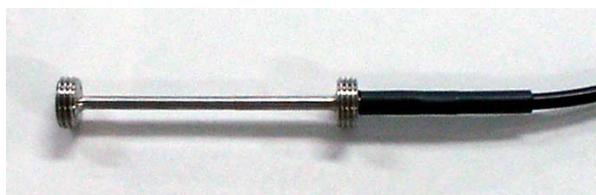
図-3 光ファイバー型ひずみ計

鉄筋ひずみ計と同様に、当該斜面と同一断面内の5mのボーリング孔内に光ファイバー型ひずみ計を設置した。ただし、浅層部の計測点を増すため測定点は8点である。光ファイバー型ひずみ計を図-3に示す。設置に関しては鉄筋ひずみ計の課題を解消するため、中空の治具に光ファイバー型ひずみ計を取り付け、岩盤孔内に設置した（図-4）。これにより、設置の際にグラウト充填による岩盤との密着性が高まると同時に、光ファイバー型ひずみ計を多段式に設置でき、各深度別に計測を行うことが可能である。

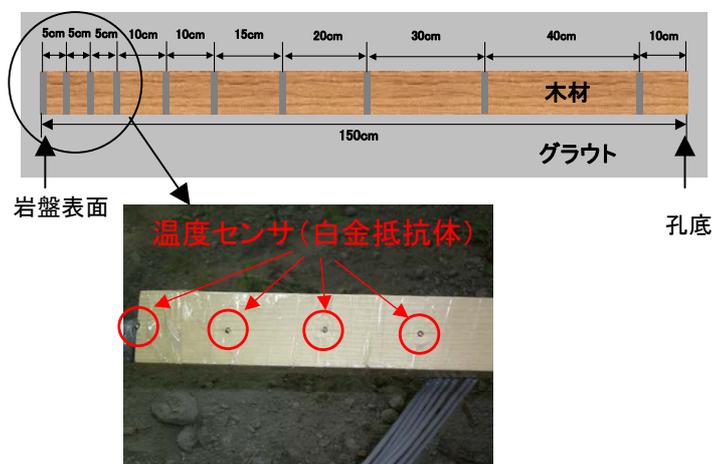
図-5 温度センサーの設置状況

また、これらに加え、表面付近の岩盤内温度の変動、および凍結深度を推定するため、白金抵抗温度センサーも設置した。白金抵抗センサーを木材に埋め込み、岩盤内に設置することで、外気温による直接的な影響を極力低下させるなどの工夫をした。

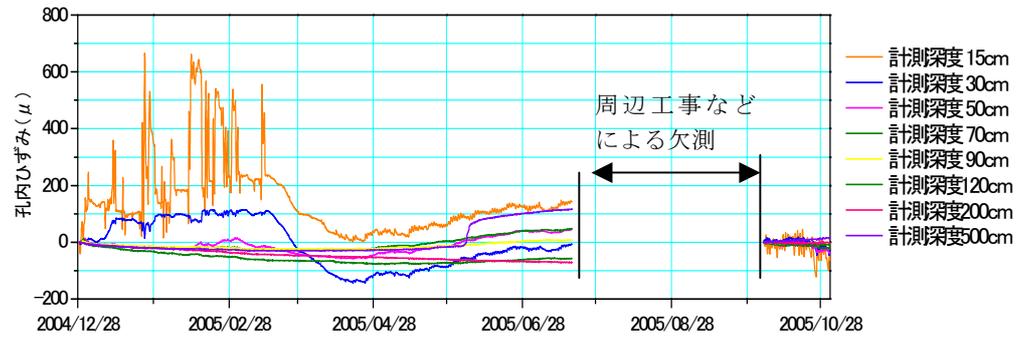
図—5 光ファイバセンサによる岩盤内ひずみの経時変化

図-5に光ファイバー型ひずみ計の、図-6に岩盤内温度の計測結果をそれぞれ示す。図-5から以下の点が見て取れる。

- 1) 計測深度15cmで引張ひずみ（膨張）が発生しており、変動は200~500 $\mu$ と急激で大きい
- 2) ただし、岩盤内温度の平均が0 $^{\circ}$ Cを超える時期からこれらの変動はほとんど見られなくなる。
- 3) また、深度30cmでは、戻りの最大から約250 $\mu$ 、深度50cmで100 $\mu$ の引張側のひずみが発生しているが急激な変動は見られず、その幅は小さい。
- 4) 一方、計測深度70cm以深では目立った引張側のひずみは確認されていない

これらの結果は、先に述べた鉄筋ひずみ計の傾向とは全く異なるものであり、寒冷地において岩盤表面から鉄筋ひずみ計を埋設し、経年的に測定することには十分留意が必要であることが示している。また、外気温、岩盤表面からの深度140cmまでの温度経時変化から次のようなこと観察された。（図-6は紙面の都合上深度25cm~140cmの結果を示した）

これらのことから、凍結深度は高々50cm 程度である可能性が高く、岩盤内ひずみが深度 50cm までに引張りひずみが出現する現象と調和的である。

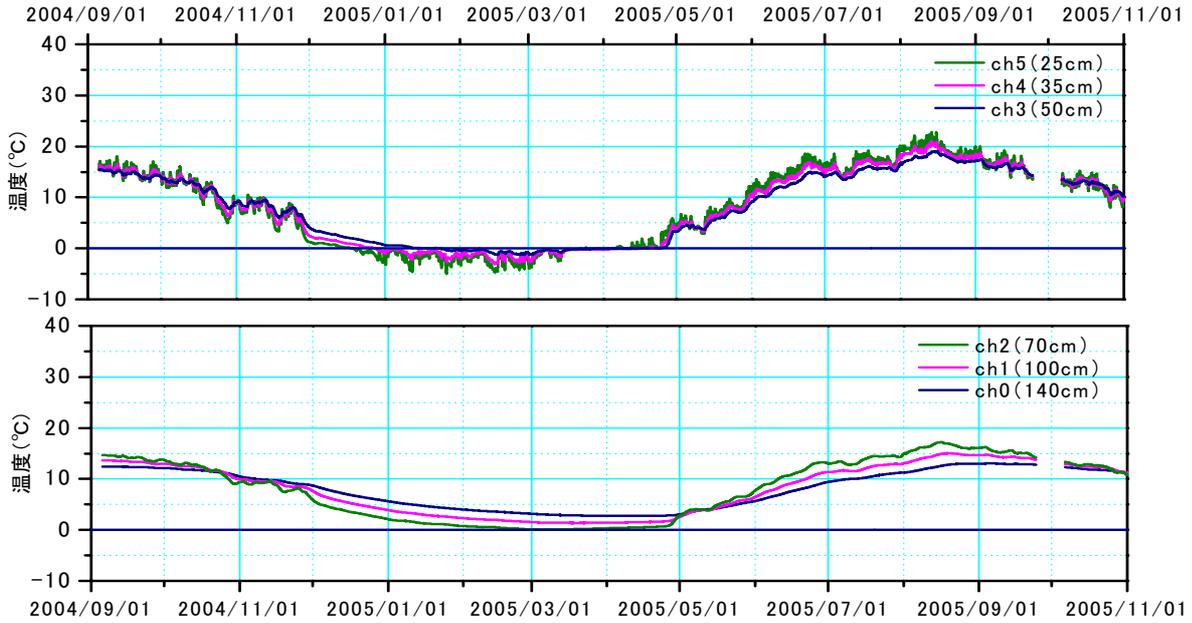
図—6 岩盤内温度の経時変化（深度 25cm～140cm）

- 1) 岩盤表面および深度5cm程度では、厳冬期でも0 $^{\circ}$ C以上の時間がある。日照による岩盤表面の温度上昇のためと思われる、ただし、平均はマイナスである。
- 2) 深度15cmでは、初冬期から岩盤内温度は0 $^{\circ}$ C以下となる。
- 3) 深度50cm程度まで、初冬期から融雪期にかけて、岩盤内温度は0 $^{\circ}$ C以下を示している。
- 4) 深度70cm以深では、岩盤内温度は0 $^{\circ}$ C以上である

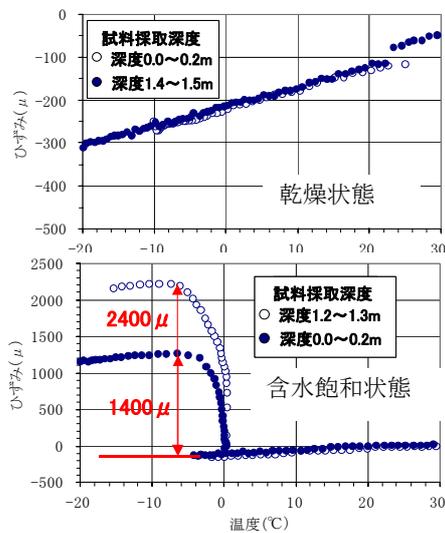
図—7 凍結膨張試験結果

状態と含水飽和状態時の凍結膨張試験を実施した。水分を含まない場合には、採取深度に関係なく温度と共に一定の熱膨張係数で収縮・膨張を呈している。一方、含水飽和状態では、0℃以下から徐々に体積が膨張し、マイナス6℃よりも低い温度に達してから体積収縮に転じている。しかも、自由膨張を許容していることもあり発生する縦ひずみは1000～2400 $\mu$ に達している。すなわち、含水比や拘束条件によって呈するひずみの大きさに違いはあるものの、ここで対象にした岩盤は0℃～マイナス6℃の温度環境で凍結膨張の特性を有していることがわかる。

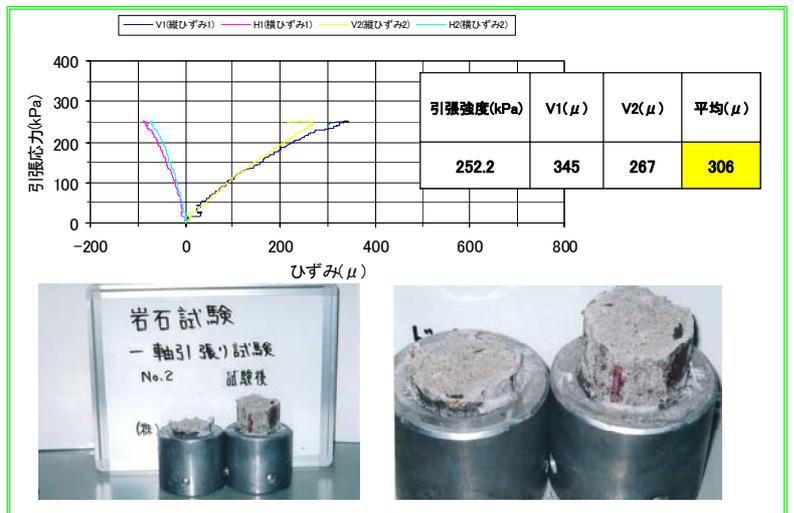
図—8 一軸純粋引張試験結果

また、一軸状態の引張限界ひずみを求めるために、純粋引張り試験（重箱式）を実施した。得られた引張り限界ひずみは、図一8に示すように、平均でおおよそ300 $\mu$ であり、前述した光ファイバひずみ計で計測された深度15cmの変動幅はこの値を超えるものである。また、深度30cm、あるいは50cmのひずみ量も累積の仕方によっては部分的に破壊が及ぶことも示唆される。

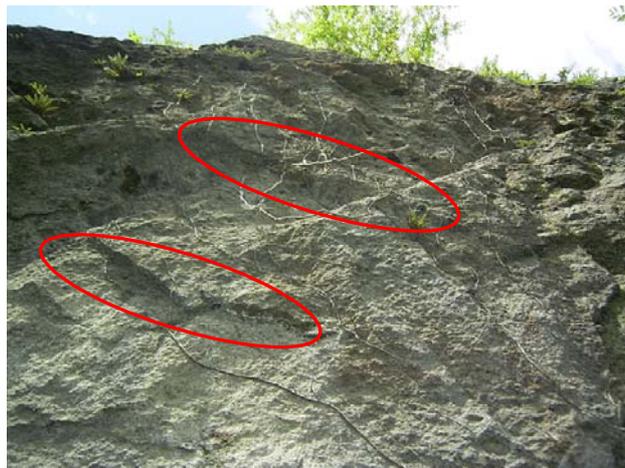
また、図一9は、現地にて斜面したから表層崩壊跡を見上げて撮影した写真である。剥離の幅はいずれも30～50cmであり、今回得られた冬期間に発生する岩盤内の引張ひずみの深度、および岩盤内温度が0℃以下となる凍結可能性深度とほぼ合致するものである。

図一9 斜面下から見上げて撮影した表層崩壊の様子（段差は、30～50cmである）

- 1) 光ファイバー埋設型ひずみ計測は、温度影響を受けにくく、また、耐久性も高く、設置方法の工夫により、今後、岩盤内ひずみを計測する上で有力な手法となり得る
- 2) 一方、寒冷地において岩盤表面から鉄筋ひずみ計を埋設し経年的に岩盤内ひずみを測定する場合には十分な留意が必要である
- 3) 今回の計測箇所では、計測深度50cm以浅程度で引張方向（膨張）のひずみと温度0℃以下を確認しており、現地で見られる剥離破壊の様相と調和的である。
- 4) すなわち、冬期間に凍結膨張ひずみが発生、または累積し、限界引張ひずみとの関係から、表面から30cm乃至は50cmの幅で局部破壊が経年的に進行していることが示唆される
