# 性能照査型の手法を用いた旭橋の耐震安全性評価

Seismic safety evaluation for Asahibashi-Bridge by seismic performance verification

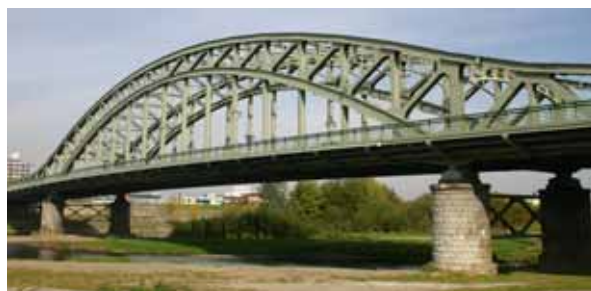
写真-1 旭橋の現況写真

本検討の対象橋梁である旭橋は、国道40号の旭川市内を流れる石狩川に架かる橋長225.43mの道路橋<sup>1)</sup>である。写真-1には、旭橋の現況の写真を示す。旭橋は、昭和7年(1932年)に架設され、現在橋齢74歳である。

旭橋は北海道3大名橋に数えられる美しい橋梁である。上部構造は中央径間がブレストリブ・キャンチレバータイドアーチ、側径間がボニー形式のワーレントラスである。下部構造は橋台、橋脚ともに鉄筋コンクリート(RC)構造である。その外壁には花崗岩が使用されていることが特徴である。

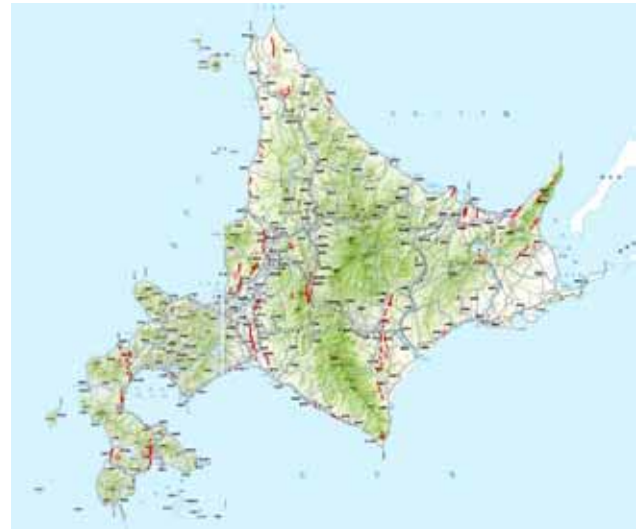
図 - 3 北海道の活断層分布

また、活断層型の直下型地震の可能性についても同様に検討を行った。図 - 3 には、現在発見されている北海道の活断層の分布図を示す。図より、旭川市周辺には活断層は発見されておらず、旭橋周辺において大きな活断層型の直下型地震が発生する確率は極めて小さいことが明らかとなった。

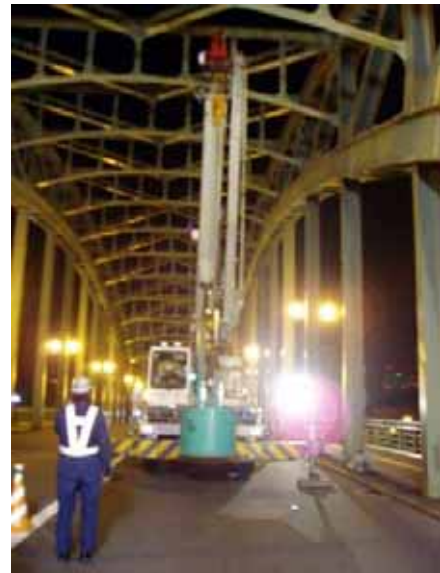
写真 - 2 実験状況

写真 - 2 には、強制加振実験の実験状況を示す。実験は、トラッククレーンを橋梁上の任意の位置に設置し、重錘を上下に動かし、その鉛直反力を橋梁に作用させることで、橋梁を振動させるクレーン加振と、トラックを橋梁上で走行させ、急制動させることで橋梁に水平作用力を加え、橋梁を振動させるトラック急制動加振の2つの方法で行った。計測は、橋梁上に加速度計を多数設置し、得られた加速度波形を数値処理することで橋梁の振動特性を推定している。
