## 沙流川洪水災害による土砂流出変化に関する調査報告

The report about the change of outflow of earth and sand by the Saru river flood

北海道大学工学部土木工学科 ○学生員 浅田奈美 (Nami Asada)

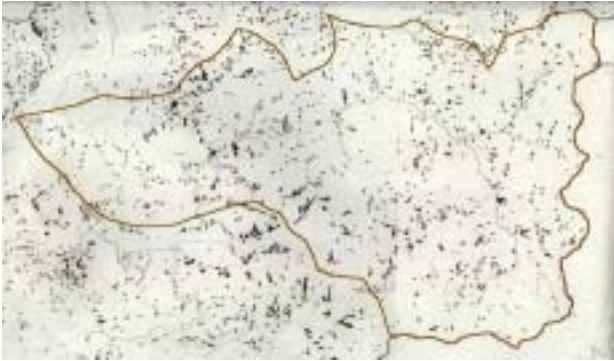
図-3 宿主別川流域崩壊分布図

これまでに、航空写真や人工衛星画像の解析、現地調査によって、崩壊地面積や崩壊土砂量、河道体積・侵食量が求められている。<sup>2) 3) 4)</sup> 図3は平成15年の航空写真を元に作成された崩壊地分布図である。宿主別川の本流の額平川流域では崩壊地面積は直近年の約3.6倍に急増したことが分かっている。宿主別川流域において、崩壊土砂量は210万m<sup>3</sup>(実質堆積140万m<sup>3</sup>)で、うち河道堆積量は74万m<sup>3</sup>(実質堆積50万m<sup>3</sup>)であった。崩壊土砂量は現地調査により地質別に崩壊深を把握した結果を用い、崩壊地面積に地質別崩壊深を乗じて求めている。堆積・侵食量の推定は、出水前後に河道沿いに行った現地踏査により簡易横断面図を作成し、それを元に断面積の
