## アラミドロープを用いた RC 橋脚の段落し部じん性補強に関する検討

Experimental study on ductility strengthening of reinforced concrete pier using aramid fiber rope

北武コンサルタント株式会社	正会員	笠井 尚樹
北武コンサルタント株式会社	正会員	渡辺 忠朋
独立行政法人土木研究所寒地土木研究所	正会員	三田村 浩
独立行政法人土木研究所寒地土木研究所	正会員	石川 博之
長岡技術科学大学	フェロー会員	丸山 久一

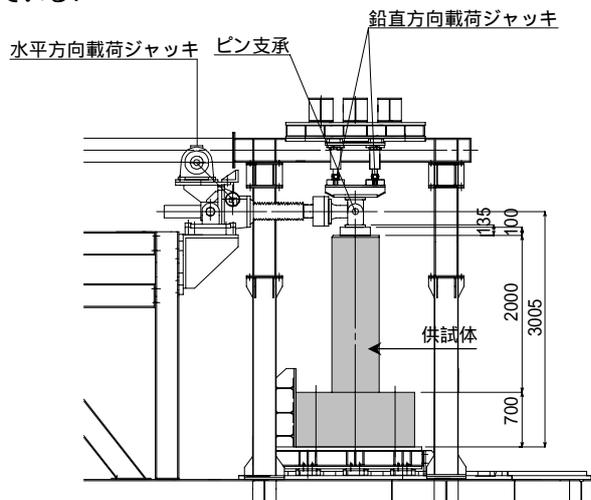
図 2.1 実験装置概要図

本検討では、柱高 2.0m の小型供試体を用いた正負交番載荷実験により、アラミドロープの補強量、定着方法に関する設計手法の検討を行った。図 2.1 に実験装置の概要図を示す。本実験装置は、上部工死荷重を想定した荷重を一定荷重として載荷する鉛直方向ジャッキ、地震時慣性力を想定した水平力を交番載荷する水平方向ジャッキ、および RC 橋脚試験体、それらを支持する架台で構成されている。

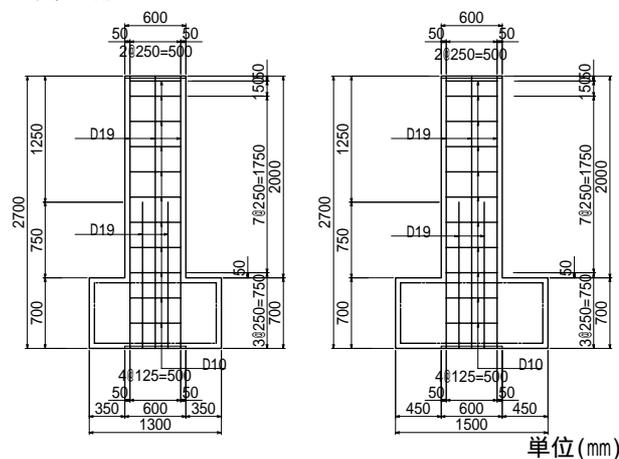
図 2.2 実験供試体概要図

試験体は、既設橋梁で一般的に見られる軸方向鉄筋の段落しを有する RC 橋脚を想定し、実橋脚の 1/4 程度の規模とした。

試験体形状は、躯体高 2.0m、断面寸法 0.60×0.60m の正方形断面であり、橋脚基部より 0.75m の高さに軸方向鉄筋段落しを設けている。

なお、本実験では段落し部のじん性補強効果を検証するため、無補強の場合に段落し部で曲げ破壊からせん断破壊移行型の破壊形態を示すように設計を行った。なお、実験時のコンクリートの平均圧縮強度は  $f'_c = 24.45 \text{Mpa}$  である。また、鉄筋には SD345 材を用い、その平均降伏強度は軸方向鉄筋 (D19) で 388Mpa、帯鉄筋 (D10) で 403Mpa であった。

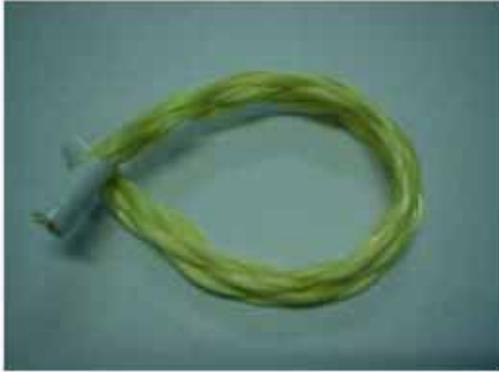
写真-1 アラミドロープ

アラミドロープはこの繊維によりなる繊維束を組紐状に加工したものである。組紐状にした状態での断面積は  $11.53(\text{mm}^2)$  である。

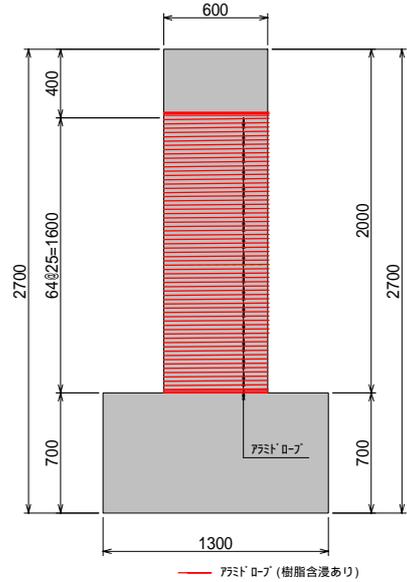
図 2.4 CASE-2 供試体補強概要図

実験に用いた供試体は、CASE-1 が無補強供試体。アラミドロープを柱基部より 1.60m の高さまで 25mm 間隔で巻き付けた CASE-2、CASE-3 および CASE-4 の計 4 体である。CASE-2 供試体は、アラミドロープ巻き付け範囲を全面エポキシ樹脂で含浸し定着したもので、CASE-3 供試体は上下端部のみを、エポキシ樹脂で含浸し定着したものである。CASE-4 供試体はひび割れ開口部へアラミドロープが食込む事を防止する目的で断面の四隅に L 型鋼を配置したもので、鉛直方向に 75mm の間隔で切断したものをエポキシ樹脂で躯体に接着している。

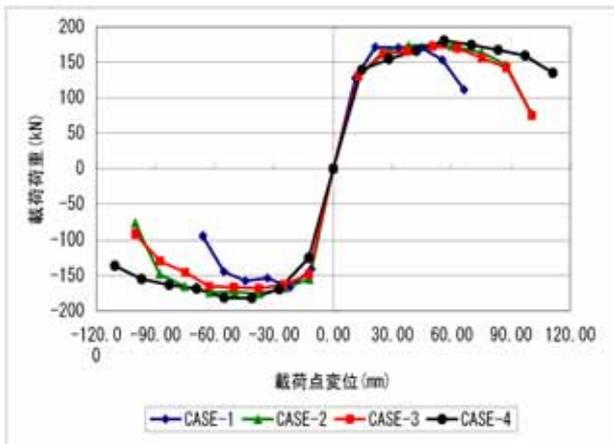
図 3.1 荷重-変位包括線

表 3.1 には、実験結果の一覧を、図 3.1 には各供試体の荷重 1 ループ目における荷重変位関係の包括線を、図 3.2~図 3.4 には個別の荷重変位図を示す。

表より、補強を施した CASE-2, CASE-3 および CASE-4 供試体の最大荷重時の変位は、無補強の CASE-1 供試体の 1.5~1.7 倍程度となっている。

終局変位  $u$  は、CASE-2, CASE-3 および CASE-4 供試体は、CASE-1 供試体の 1.4~1.7 倍程度、降伏変位  $\delta_y$  は、CASE-2, CASE-3 および CASE-4 供試体は、CASE-1 供試体の 1.2 倍程度となり終局変位、降伏変位共に補強供試体が大きくなる結果となった。終局変位、降伏変位ともに補強供試体が大きくなる結果となり、終局変位の増加率が降伏変位の増加に比べて大きいため、塑性率  $u/\delta_y$  が向上する結果となり、補強効果が認められた。また、樹脂含浸の有無および L 型鋼配置による顕著な差異は認められなかった。

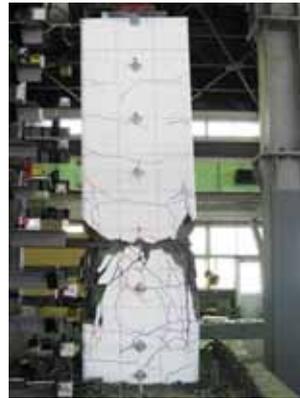
写真 2 CASE-1 実験終了時

写真 2~5 に各供試体の実験終了時の破壊性状を示す(側面写真)。写真 2 では曲げからせん断破壊による大きな斜め方向の被りコンクリートの剥落が発生しているが、補強供試体である写真 3~写真 5 では、その進展が抑制された。

無補強の CASE-1 供試体では、1 載荷時に高さ方向に 20cm 程度の間隔で水平にひび割れが生じた。軸方向鉄筋ひずみの降伏は段落し部が先行した(約 2000  $\mu$ )。しかし、その時点での柱基部の軸方向鉄筋ひずみも 1600  $\mu$  程度と比較的大きな値を示していた。2 y 載荷以降では柱段落し部に損傷が集中し、3 y から斜めひび割れの進展が顕著になった。4 y 載荷時にかぶりコンクリートが剥落し、その後急激に荷重が低下し終局に至った。

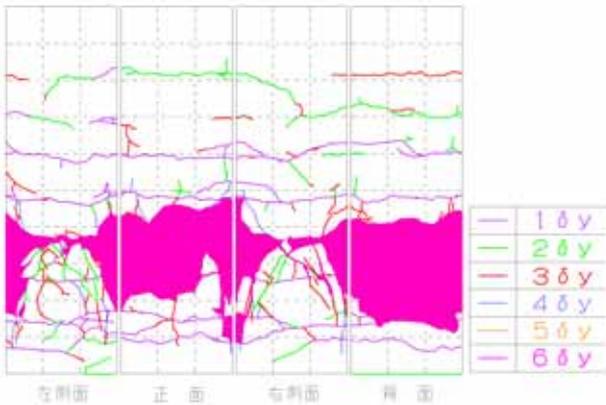
図 3.5 CASE-1 供試体ひび割れ図

図 3.5～図 3.6 に CASE-1 および CASE-3 のひび割れ図を示す。CASE-2, CASE-4 は、ほぼ CASE-3 と同様のひび割れ性状を示している。

なお、段落し部の損傷は軸方向鉄筋の定着長を考慮しない、実際の段落し位置を起点として発生している。

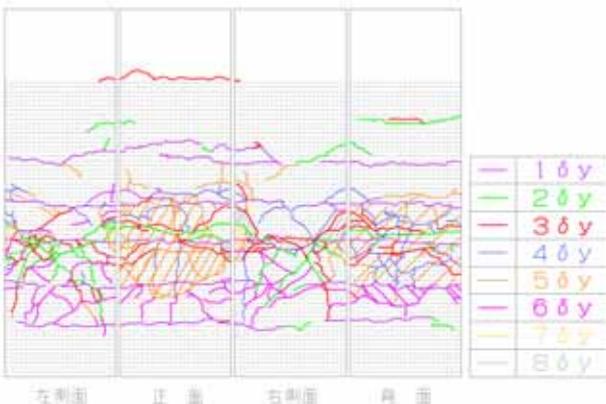
図 3.6 CASE-3 供試体ひび割れ図

アラミドロープにより巻き立て、CASE-2, CASE-3 および CASE-4 供試体では、1 y 載荷時に高さ方向に 20cm 程度の間隔で水平にひび割れが生じた。軸方向鉄筋ひずみの降伏は段落し部が先行した(約 2000  $\mu$ )。しかし、その時点での柱基部の軸方向鉄筋ひずみも 1600  $\mu$  程度と比較的大きな値を示していた。2 y 載荷以降では柱段落し部に損傷が集中し、5 y 載荷時に、段落し部付近のかぶりコンクリートがはらみだし、徐々に荷重が低下した後 8 載荷時に終局に至った。なお、7 載荷時および 8 載荷時に軸方向鉄筋が段落し位置付近で破断している。
