積雪寒冷地におけるRC床版の耐久性に関する研究

The Study to Durability of Reinforcement Concrete Decks in Snowy and Cold Region

北海道大学大学院工学研究科 正員 小野 貴之 (Takayuki Ono)
 土木研究所寒地土木研究所 正員 三田村 浩 (Hiroshi Mitamura)
 北海道大学大学院工学研究科 正員 林川 俊郎 (Toshiro Hayashikawa)
 大阪工業大学 正員 松井 繁之 (Shigeyuki Matsui)

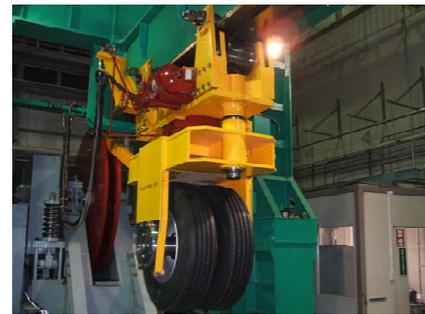
写真-2 輪荷重走行試験機（ゴムタイヤ）

(独)土木研究所寒地土木研究所が所有する輪荷重走行試験機は従来、写真-1のように鉄輪を装着して使用し、これまでに多くの実験を行い、データを蓄積してきた。しかしながら、実際の橋梁が受ける輪荷重は弾力のあるゴムタイヤであることから、新たにこの試験機に装着するゴムタイヤを制作し、より現実に近い状況での実験を目指し、今回の実験の一部では、このゴムタイヤを使用した。(写真-2)

この試験機は、最大 300kN までの任意の鉛直荷重を載荷し往復運動するもので、写真-3 に示すように実橋RC床版の破壊形態である押し抜きせん断破壊を再現できるものである。ただし、ゴムタイヤを装着した場合は、150kN を超える荷重を載荷するとゴムタイヤの変形が大きくなり、2輪装着しているタイヤが互いに接触するため、実際には 150 kN までしか載荷できない。ゴムタイヤには、変形を抑制する工夫として、空気の代わりにウレタンを注入している。

今回は神仙橋 D の試験体のみにおいてウレタンを注入したゴムタイヤで輪荷重走行試験を行ったが、得られたデータがまだこの試験体 1 件しかないので、従来の鉄輪による試験との精度の違いや相関関係についてはまだ明らかではない。

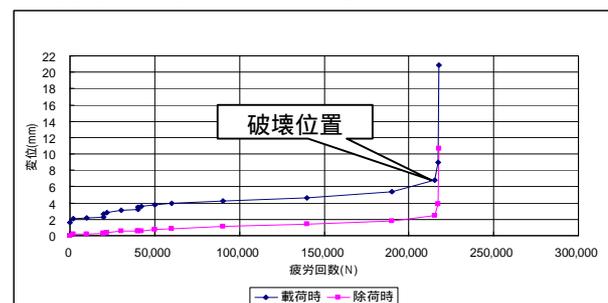
図-1 走行回数と変位量の関係

輪荷重試験におけるRC床版の破壊の定義は、図-1に示す走行回数と変位量の関係グラフにおいて、勾配の急変箇所を破壊位置としている。

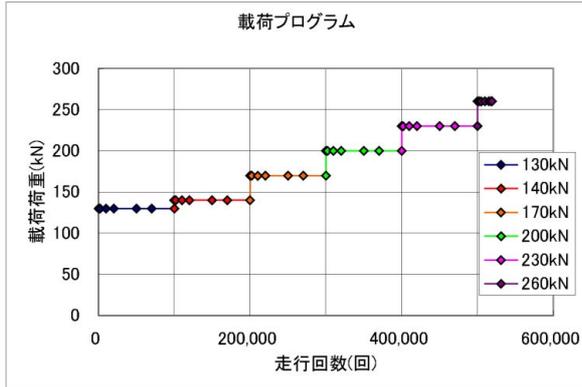
図-2 荷重載荷プログラム（鉄輪）

実験の走行荷重は国土交通省の輪荷重走行試験で用いられている階段状荷重漸増載荷プログラムを採用し、初期荷重は実橋床版の損傷度から早期の破壊が予想されたため、やや小さめの 130kN とした。鉄輪を使用する場合を図-2、ゴムタイヤを使用する場合を図-3 に示す。

また床版たわみの経時変化を調べるため、図中の菱形のマーカで示した走行回数において、輪荷重による静的載荷および無載荷時のたわみを計測した。

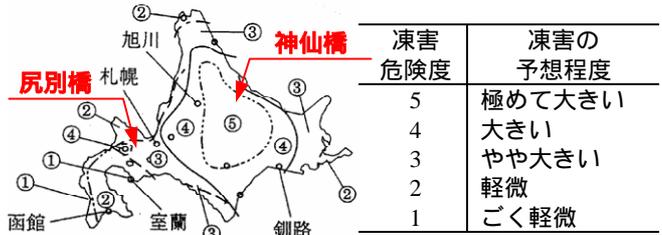
図-4 凍害危険度の分布図

床版を採取した架橋位置は、図-4 に示す凍害危険度の分布図¹⁾によると、それぞれ凍害の予想程度が「やや大きい」3 と「極めて大きい」5 にランクされる。

しかしながら、神仙橋については過年度の実験結果を合わせてみても、尻別橋と比べ、予寿命の違いが大きい。このことは、神仙橋が凍結危険度ランク 5 に位置し、床版下面に遊離石灰、上面にスケールリングが発生していたのに対し、尻別橋は凍結危険度ランク 3 に位置し、床版下面の遊離石灰、上面のスケールリングがあまりみられなかったこと原因であると推察される。

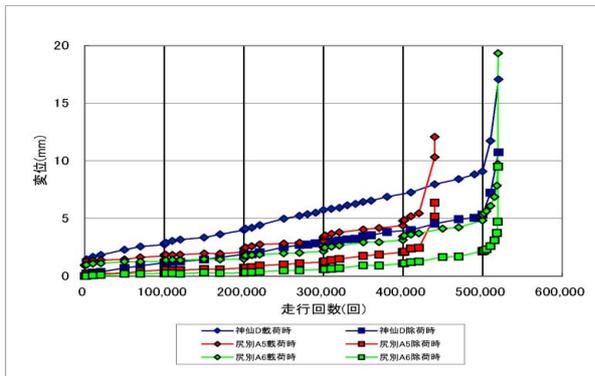
図-6 走行回数（換算前）とたわみ量の関係

試験体3体のうち、ゴムタイヤを使用して輪荷重載荷試験を行ったのは、神仙橋 D の供試体であり、尻別橋 A5 と A6 については鉄輪による実験を行った。床版中央におけるたわみ量と輪荷重走行回数との関係（載荷時の総たわみ分布と残留たわみ分布）を図-6 に示す。破壊時のたわみは、総たわみで 5 mm ~ 12 mm、残留たわみで 3 mm ~ 7 mm である。

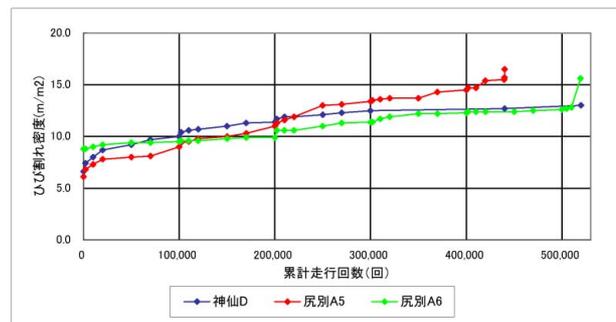
図-8 走行回数（換算前）とひびわれ密度の関係

破壊時の床版下面のひび割れ状況を図-7 に走行回数（換算前）とひびわれ密度の関係を図-8 に示す。ひびわれ密度は、たわみと同様に破壊までの走行回数に比例して増加傾向にあり、最終破壊時では 13 ~ 16 m² / m² 近傍を推移している。

ひびわれ密度と予寿命の関係については、実験前のひびわれ密度は尻別橋の方が大きかったにも係わらず、破壊に至る回数が多かったのは、単なるひびわれ密度ではなく、上面のスケールリングや遊離石灰と関係していると考えられる。

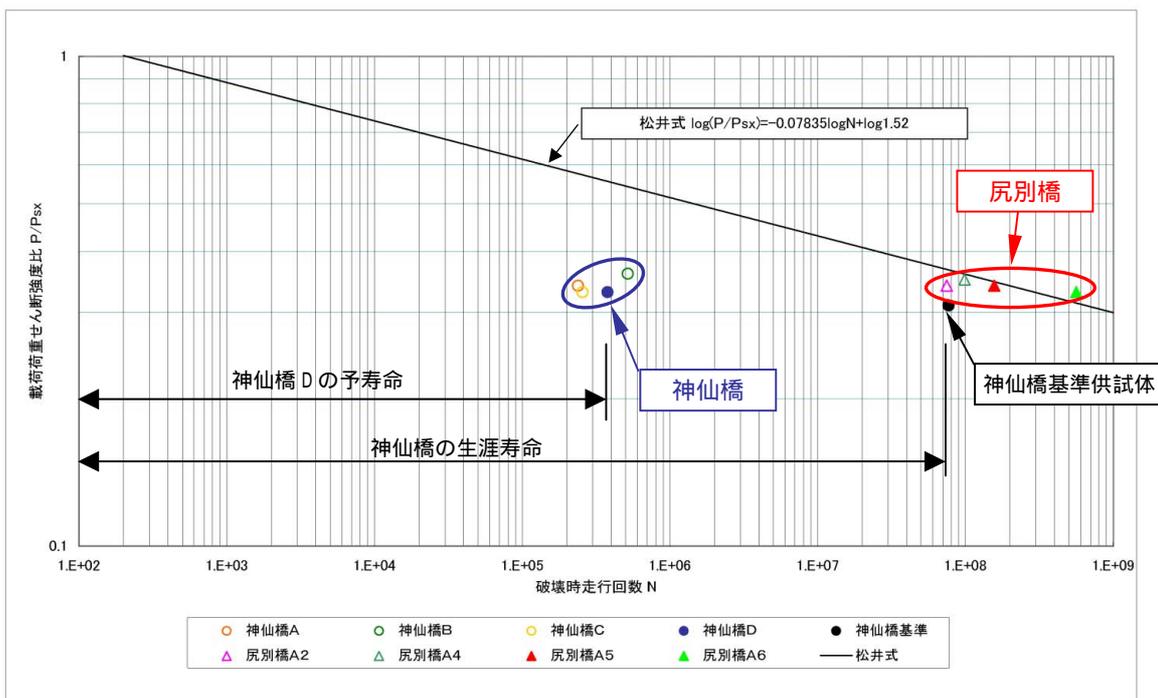
図-9 S-N 図

輪荷重走行試験に関する著者の研究成果から、横軸に破壊までの走行回数、縦軸に載荷荷重 (P) と供試体のせん断耐力 (P_{sx}) の比をとった S-N 図及び S-N 式 (松井式)²⁾ が示されている。この考え方に基づき、階段荷重載荷の破壊までの走行回数を 150 kN の一定荷重

今回実験を行った試験体 3 体（神仙橋 D・尻別橋 A5・尻別橋 A6）のほかに、昨年度に実験を行った神仙橋床版 2 体（神仙橋 A・神仙橋 B）、尻別橋床版 2 体（尻別橋 A2・尻別橋 A4）、及び神仙橋の基準供試体 1 体について 150 kN 換算の破壊までの走行回数を求め、載荷荷重（P）と試験体のせん断耐力（ P_{sx} ）の比を縦軸とした図-9 の S-N 図に示す。
