# 積雪路面の実プロファイルと S T A M P 精度検証

True profile of snow covered road and Accuracy verification of S T A M P

○ 学生員 中島 繁則 (Shigenori Nakajima)  
正 員 川村 彰 (Akira Kawamura)  
学生員 富山 和也 (Kazuya Tomiyama)  
正 員 阿里木江依明 (Alimujiang Yiming)

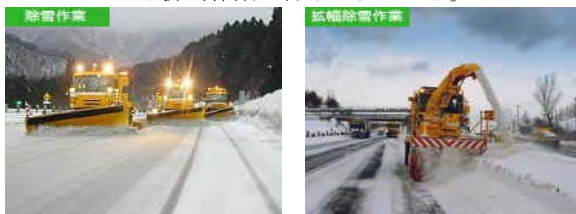
積雪後の路面性状の維持は、図1に示す機械除雪車による路面除雪と拡幅除雪が基本であり、大雪地方ではダンプカーによる排雪作業が行なわれている。

図1 路面除雪

拡幅除雪

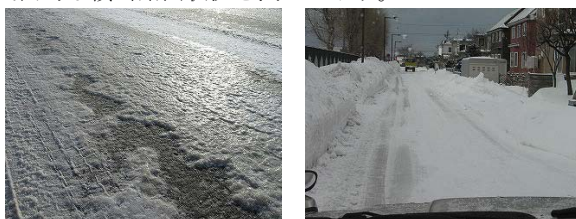
中でも自動車の快適性能に悪影響を及ぼす代表的な積雪路面性状は圧雪厚の小さな幹線道路において多くの交通車両で形成される“そろばん路”と圧雪厚の大きな生活道路で形成される“大凹凸路”と考えられている。代表的な積雪路面状況を図2に示す。

図2 そろばん路

大凹凸路

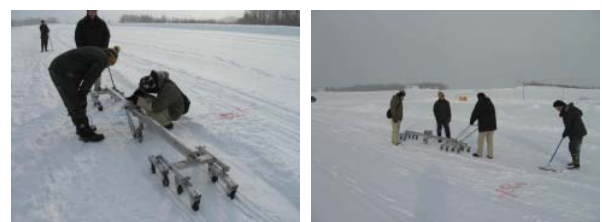
測定風景を図3に示すが、プロフィロメータローラ部への雪付着除去等が必要であり、通常の数倍の測定時間が必要、更に気象・自動車走行による性状変化が大きく再現性は低い結果となった。

図3 プロファイル測定風景

今回、北見市の農道空港を使用し、3mプロフィロメータを使用した積雪路面の実プロファイル計測を実施した。尚、場内の道路は冬期間の間、一般道路と類似の使われ方をされており、自動車にて踏み固められた積雪路面が形成、場内道路から積雪路面の凹凸レベル別にE方向、W方向、2箇所路面を選定した。

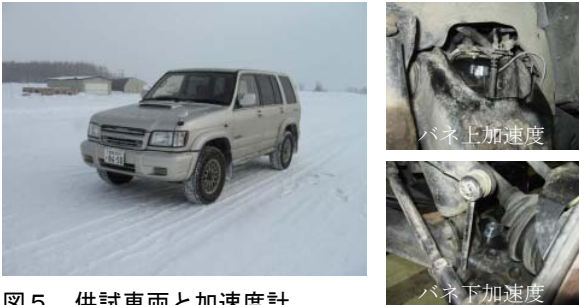
積雪路面が自動車の快適性に与える影響を確認する為、実プロファイルを測定した路面での自動車走行試験を実施した。図5に示すISUZUビックホーンを使用し、前輪左サスペンションのバネ上とバネ下に加速度計を取り付け、走行時の振動レベルを計測した。

図5 供試車両と加速度計
