## 多摩川水系浅川における「プレキャスト石張りブロック」による護岸施工

独立行政法人土木研究所 研究企画監 正会員 和田 一範

日建工学株式会社 総合技術研究所 正会員 山村 明

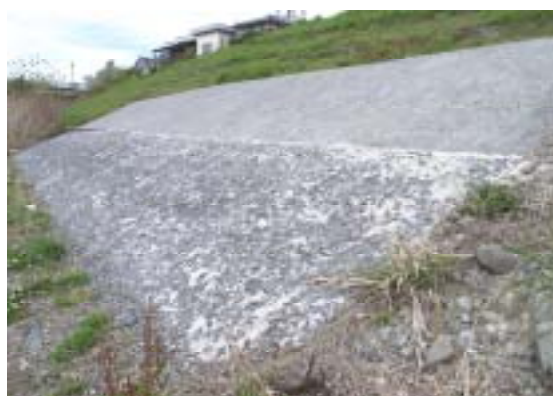
浅川の従来工法である現場打ち練石張護岸(写真-1)は,表面が自然石で覆われているため景観と転石などに対する耐摩耗性という点で優れた工法といえる。しかし,植生の回復という点では,土砂を蓄える空間が少なく期待ができない。本現場で用いた「プレキャスト石張りブロック」(写真-2)は,表面は従来の現場打ち練石張りと同様の景観を創り出すとともに,プレキャストブロック工法であるため,ブロック間に生じる目地部

写真-1 現場打ち練石張り工法

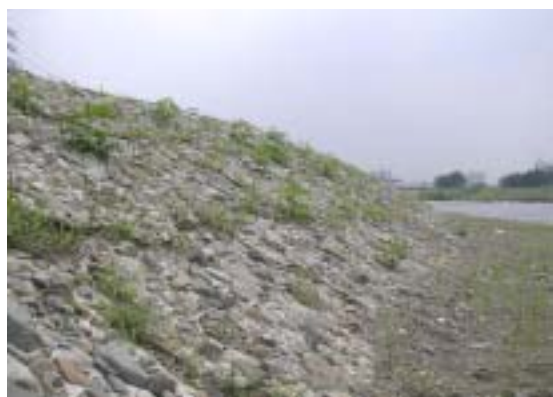
写真-2 プレキャスト石張り護岸工

に現地の土砂を充填することによって、植生のための土壌分の確保が図れる。

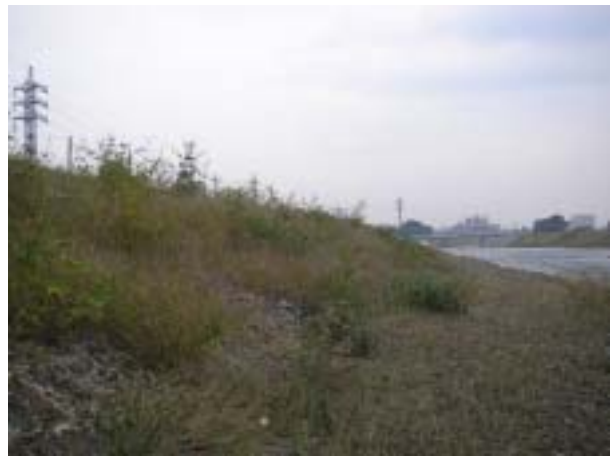
写真-3 に施工後 6 ヶ月（平成 18 年 10 月）の現場状況を示す。写真-2 に比較して、かなり植生が繁茂していることが分かる。これは、プレキャストブロック間の目地に充填した現地発生土砂に植生が確実に根付いているものである。ただし、この段階では現地は大きな出水を受けていない。

写真-3 施工後 6 ヶ月（平成 18 年 10 月）

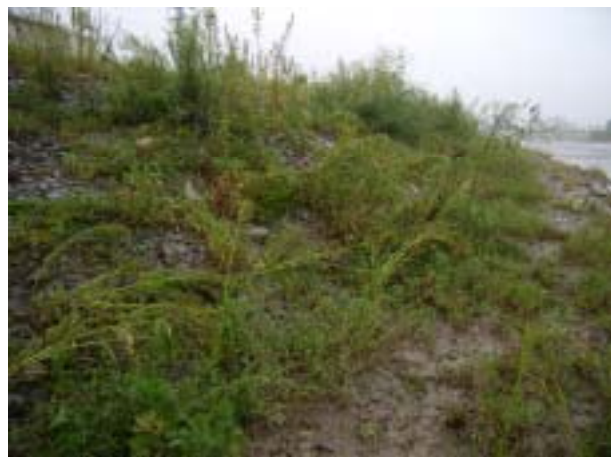
写真-4 に施工後約 1 年半（平成 19 年 9 月）の現場状況を示す。平成 19 年 9 月、関東地には台風 9 号が来襲し、浅川の本川、多摩川においては既往最高水位に近い氾濫危険水位に迫る出水が観測された。浅川においてもピーク時の水位が約 2.2m 程度（図-2）と、低水護岸に設置された「プレキャスト石張り護岸ブロック」の最上段付近まで水に浸る水位を記録した。出水直後に現地調査を行ったが、ブロック間に繁茂した植生は流水の影響で倒されているものの、流失にいたるまでの影響は確認されなかった。また、充填土砂の流失についても大きなものは確認されなかった。これは、写真-5 に示すように土砂の深くまで植物の根がしっかりと絡みつき、土砂流出を抑止したためである。また、当然のことながら「プレキャスト石張りブロック」自体の流失はなく、当初の現場のニーズであった「流速に対して十分な安定性をもつ構造とする・現地の砂利を有効利用する・現地の植生を回復させる」を十分に満たしていることが確認された。

写真-4 施工後約 1 年半（平成 19 年 9 月）

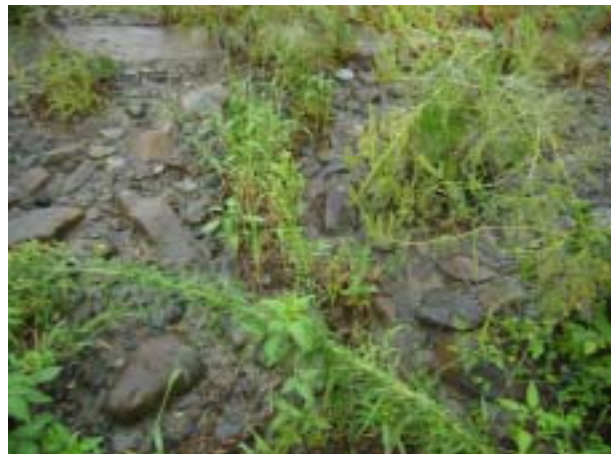
写真-5 孔部の土砂に根付く植物
