RC はり部材の凍結融解劣化性状に関する実験

An experiment on freezing-thawing damage behavior of reinforced concrete beams

北海道大学工学部環境社会工学系   ○ 学生員   針谷龍史 (Ryuji HARIYA)  
北海道大学大学院工学研究科       正 員   佐藤靖彦 (Yasuhiko SATO)  
北海道大学大学院工学研究科       正 員   上田多門 (Tamon UEDA)  
寒地土木研究所耐寒材料チーム    正 員   林田宏 (Hiroshi HAYASHIDA)

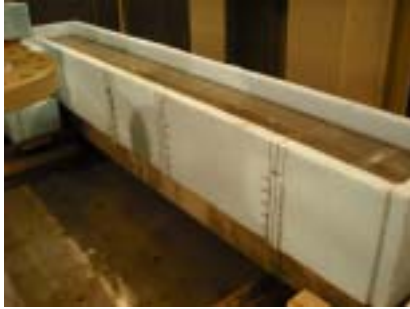
図 - 6 大型供試体上縁全体劣化付与概観図

今回、上面（引張鉄筋側）1面よりの劣化付与方法を採用し、さらには、上縁全体を劣化させる場合と中央部分だけを劣化させる場合の2パターンを用意し、劣化付与時に

おける供試体の様子を図 - 6 および図 - 7 に示す。
