# 機械インピーダンスによる表層劣化コンクリートの強度推定に関する検討

Examination concerning strength presumption of surface course deterioration concrete  
by mechanical impedance method

北見工業大学 ○正員 岡田包儀, 正員 猪狩 平三郎  
日東建設(株) 正員 久保 元, 正員 久保 元樹, 正員 金田 重夫  
アプライドリサーチ(株) 正員 境 友昭

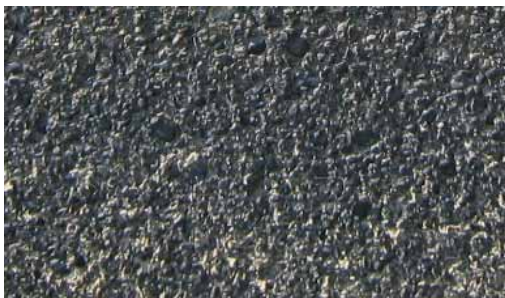
非破壊試験の中でハンマーによるコンクリート強度を測定する手法としては、一般に広くリバウンドハンマー（テストハンマー）が普及・利用されている。また、国交省では新設構造物を対象として試行的に縦弾性波速度による強度推定手法を導入している。しかしながら、非破壊検査技術は、コンクリートの表面を対象とするため、写真1（本研究の調査対象面）に示すようなかなり表面劣化が進行した場合、その適用が難しいというのが実状である。

写真1 水路コンクリートの表面劣化

目視観察より表面劣化状況は、気中部と水中部では大きな違いが生じていた。気中部の劣化の主要因は、凍結融解作用による凍害と推測され、表層スケーリングまでは進行しておらずピーリング程度で留まっている段階である。これに対して水中部に常時接触されている面では土粒子を含む流水によるすり減り作用等が主要因と推定され表面のモルタル等は損失し細・粗骨材が露出し劣化深さも気中部と比較して顕著となっている。（写真 1 参照）

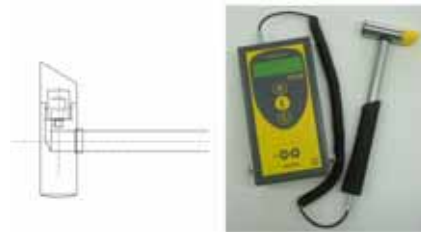
一方、近年、機械インピーダンス法<sup>1)</sup>によるハンマー（写真2参照）が開発・実用化されている。

写真2 ハンマー（機械インピーダンス法）

本論で使用した機械インピーダンス法によるハンマーは、ハンマー部に加速度計が内蔵されており、コンクリートを打撃したときの加速度を計測し、打撃力の時間波形を測定・解析することによりコンクリート表面の強度の推定、表面の劣化の度合い及び表面近傍の浮きを測定できる機能を有している。

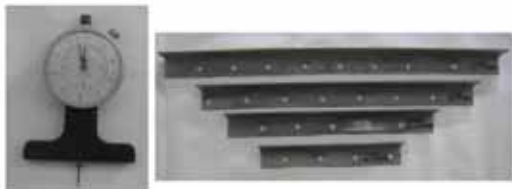
表面劣化深さを測定するためのデプスゲージ（写真 4 参照）を用い測定を行った。測定点は、測定ブロック毎、格子（4 行 4 列）を設定し交点を測定した。（各部 計 25 点（5×5））広範囲に劣化した部分の深さ測定においては、デプスゲージの底板部のみでは基準面が確保できないことから L 型アングル鋼を用い劣化の進行していない部分に橋渡しをして基準面を確保し測定を行った。

写真4 デプスゲージ（左）及び  
劣化深さ測定用基準面定規（右）

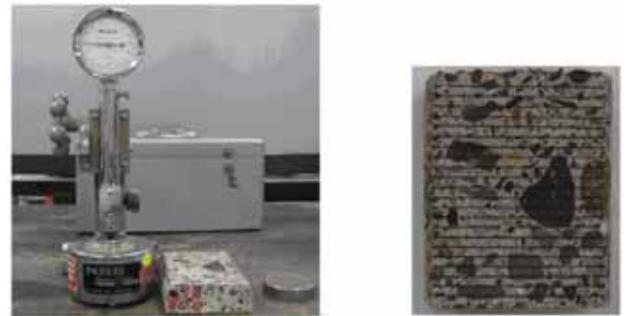
微小硬度には、主に金属分野に於いて各種の試験方法があるが、今回この中のショア硬度試験器（写真 5 参照）を使用してショア硬さ試験（JIS B 7727）を実施した。試料は、劣化が激しかった水中部分のコア供試体を成形し、深度方向の硬度を測定した。

写真5 ショア硬度試験器（左）及び測定供試体（右）

- (1) 現地構造物のコア供試体採取
- (2) コア供試体を長軸方向に板状に切断し成形・研磨
- (3) 表層部から 5mm 間隔にラインを引き各層毎にショア硬度を測定した。測定の際は、骨材部・空隙部を外して測定した。
