エコ・コンストラクションの方向性について

A possibility of 'Eco construction initiative'

(株) 平村建設	○正員 平村徹郎 (Teturo Hiramura)
北海道開発局室蘭開発建設部	成田正則 (Masanori Narita)
北海道開発局室蘭開発建設部	本波 譲 (Yuzuru Motonami)
北海道開発局室蘭開発建設部	正員 佐藤昌志 (Masashi Sato)

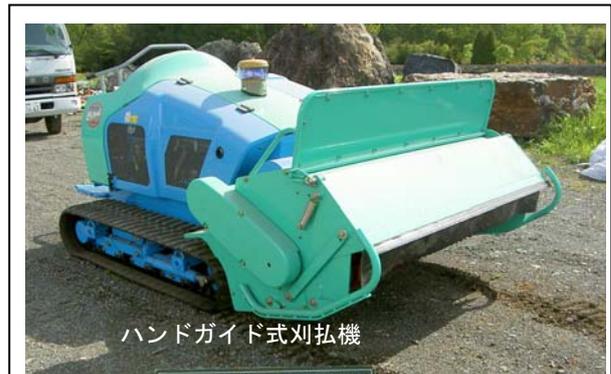
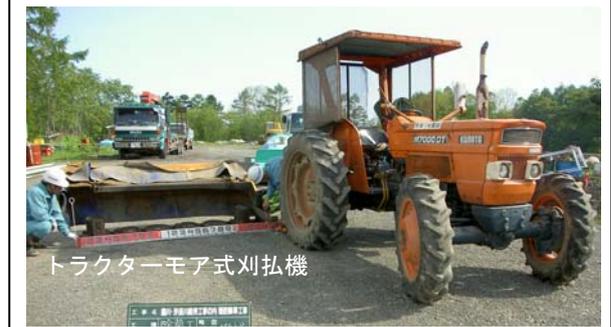
図-1 施工機械

取り組みを実施した「鶴川沙流川維持工事の内 堤防除草工事」は、鶴川と沙流川の北海道開発局による直轄管理区間のうち、L=65km（鶴川 L=40km、沙流川 L=25km）の築堤において例年 6 月から 9 月の 4 ヶ月間にわたり、ハンドガイド式刈払機（以後「ハンドガイド」）、及びトラクターモア式刈払機（以後「トラクターモア」）を主要機械として、築堤法面、樋門排水路、環境水路等の除草を行う工事である。

ハンドガイド式刈払機

トラクターモア式刈払機

主要機械	台数	備考
ハンドガイド式刈払機	4台	ゴムクローラ仕様 搭乗式 築堤法面 1:1.5 以緩の法面施工専用 2台を常時稼働として、2台を修理・調整が必要な機械の予備機として使用 エンジン：三菱ディーゼル S4L2-E231KM 最大出力 36PS/2,800rpm 燃料タンク 33L(dm3)
トラクターモア式刈払機	1台	汎用トラクターに除草アタッチメント：「モア」を備えたもので、水平走行が可能なヶ所の除草を担当する エンジン：クボタ M7000DT 最大出力 79PS/2,400rpm 燃料タンク 54L(dm3)

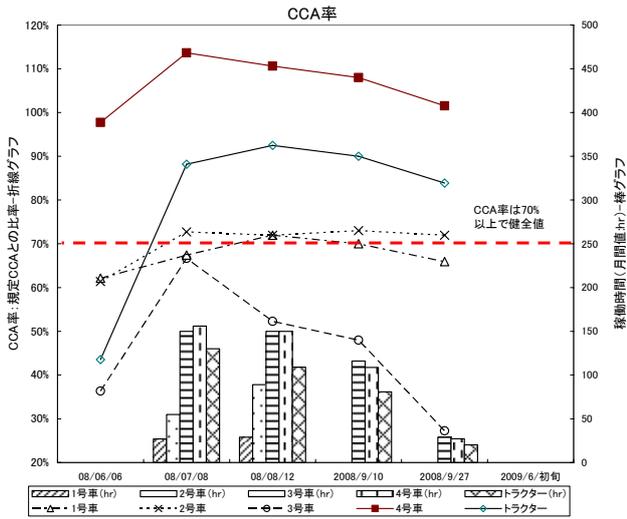
図-1 CCA 率の経時変化

- ・ 稼働直前はハンドガイド4号車（新車）以外はいずれも基準値より低く、長期間保管の影響が強く出ているものの、概ね1ヶ月程度の稼働により基準値に近づく傾向となり、稼働時間の増加とともにそれが顕著となる。
- ・ その裏付けとして、予備機として利用されることの多い、ハンドガイド1号、2号車においてCCA率の上昇率は鈍い傾向にある。
- ・ ただし、ハンドガイド3号車においては特筆が必要で、第3回計測時に電解液量が極端に減少しており、比重値計測が不可能な状況にあった。これに起因するものか、稼働時間が最も長いにもかかわらず、計測期間中に規定値以上となることが無かった。

- 本年度の計測結果では、いずれも稼働時間が増すにつれてバッテリーの状況は健全値に近づく傾向が確認された。
- この結果からは活性剤の効果が特出して確認できるものではなかった。
- 不稼働期間 8 ヶ月を経た最終計測結果により、今回使用した活性剤の効果がより明らかになるものと考えられる。
- ただし、試行前に懸念した稼働期間中のエンジン ON・OFF (アイドリングストップ) を頻繁に行うことに起因するバッテリーへの影響は、稼働時間の多い機械に関しては大きくはないことが確認された。
- バッテリー状態として「健全」と評価できるのは、ハンドガイド 4 号 (新車), トラクターモアのみであるが、予備機としての利用形態であるハンドガイド 1 号, 2 号車は稼働時間がさらに延伸する場合には、「健全」と評価できると想定される。
- ハンドガイド 3 号車においては、第 3 回計測時の計測不能状況 (電解液減少) により、電極板に何らかの損傷が及んだおそれがあり、今後経過観察の必要がある。
- 同時に過充電に起因する蓄電機能の低下も考えられるため、稼働時のオルタネータでの電圧計測が今後必要と考える。

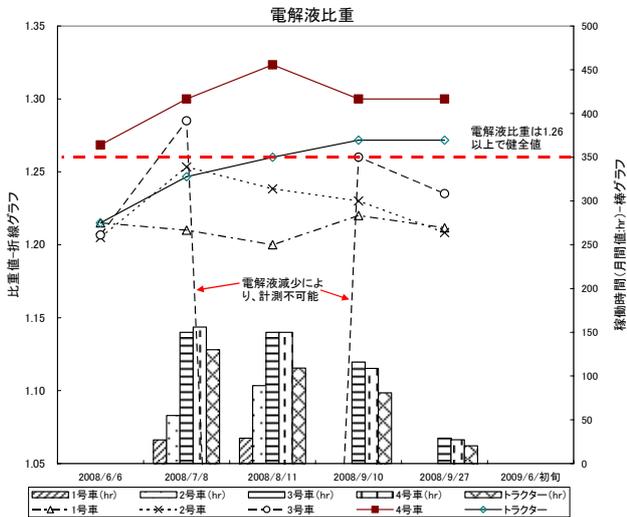
図-2 電解液比重の経時変化

- ・ CCA 値（率）同様の傾向が見られる。稼働時間の少ないハンドガイド1号、2号車を除いて2ヶ月程度の稼働により適正値を超える傾向であった。
- ・ ハンドガイド3号車においては、前述の通り第3回計測時に比重値計測が不可能であり、精製水の補給を行い引き続き継続使用した。
- ・ 電解液の液漏れなどの痕跡はなく、計測時の液温が高いことなどからバッテリー自体の固有特性か、後述の過充電の影響（機械固有の特性）が考えられる。

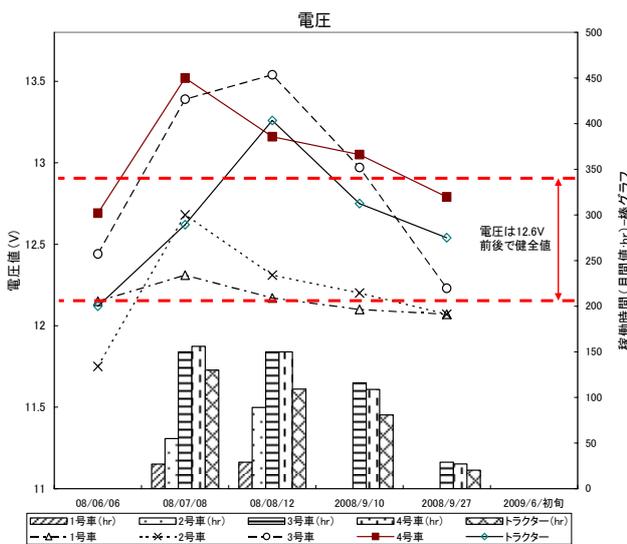
図-3 電圧の経時変化

- ・ 機械自体新しい機種（ハンドガイド3号、4号）において過充電の傾向が見られ、新品と在来バッテリーに共通する傾向であるため、これは機械固有の特性と思われる。
- ・ その他の機械については、上記(1)、(2)と同傾向で稼働時間の増加と共に適正値となる傾向にあった。
