凍害劣化を受けるRC床版に関する実験的研究

Experimental study on reinforced concrete slab suffered by freezing and thawing deterioration

社団法人北海道開発技術センター  
北武コンサルタント株式会社  
独立行政法人土木研究所寒地土木研究所  
室蘭工業大学大学院

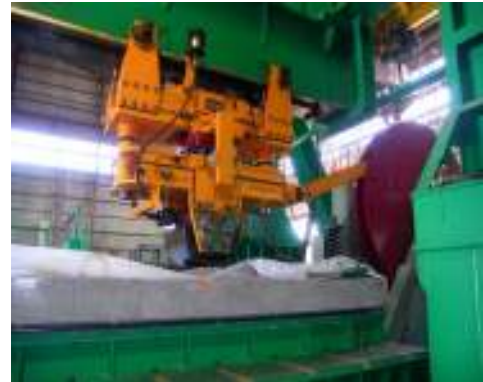
写真4 輪荷重走行試験機(クランク式)

実験には、クランク式の輪荷重走行試験機を用いた。

写真4に輪荷重走行試験機を示す。

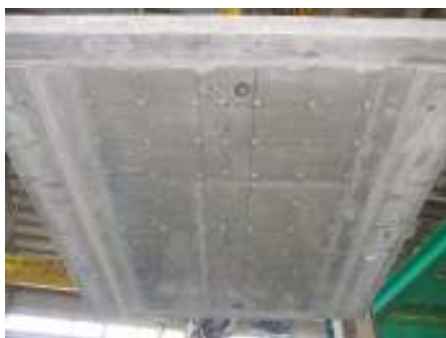
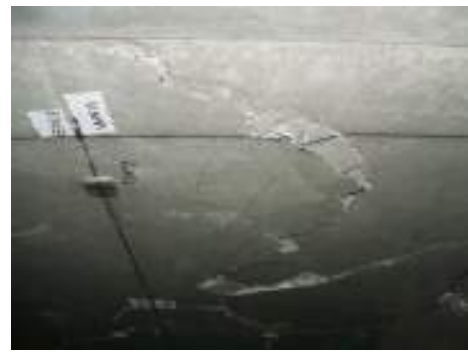
図6には、CASE1 供試体の実験終了時のひび割れ図を、写真5, 6, 7にはCASE1, CASE2 供試体の実験終了時の写真示す。なおCASE2 供試体については、補強材である繊維シートで覆われているため、ひび割れ図の作成が困難であった。

CASE1 供試体では200kN×1.8万回荷重時(総荷重回数41.8万回)に、活荷重たわみが11.2mmに増加し、床版下面側の押抜きせん断破壊により終局に至った。ひび割れ密度は、120kN×10万回で5m/m<sup>2</sup>に達し、130kN×10万回で7.5m/m<sup>2</sup>に達した。以降は破壊に至るまで緩やかに増えて行き、破壊時には8.7m/m<sup>2</sup>程度であった。剥落は、中央から主鉄筋方向に約50~75cmの位置

写真5 CASE1 供試体-実験終了時

写真6 CASE1 供試体-実験終了時
