# 常呂川における砂州と植生による土砂輸送への影響

Field survey on bar formation process at the middle reach of Tokoro  
River

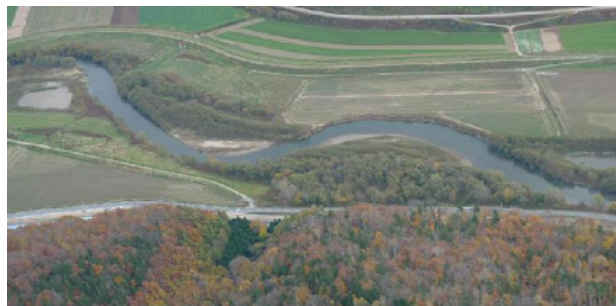
図-2 常呂川現地調査箇所

このことから、本研究では河畔林の土砂捕捉機能と土砂輸送過程に与える影響を、常呂川中流域における河道内の河畔林が存在する区間(河口から15.4~16.0km)(図-2)において、既往の出水と高水敷を含む河床高の変化との関係を考察し、河畔林の存在の有無による河床高の変化から土砂輸送過程における河畔林が与える影響を明確にすることを目的としている。
