標津川蛇行復元地における砂州の経年変化

Changes of bars and vegetation on bars at the re-meandering restoration site of the Shibetsu River.

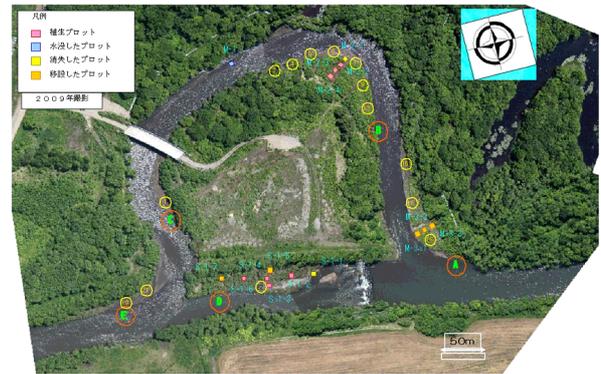
図-1 標津川蛇行復元地航空写真

現在日本各地の河川において、砂州の固定化とそれに合わせて植生侵入が問題となってきた。砂州の固定化が原因で植生が侵入するのか、植生が侵入することで砂州が固定化されてしまうのかは各河川で異なるが、砂州の固定化の原因と考えられる砂州上に侵入した植生は、その河川の自然環境や治水に大きな影響を及ぼしている。一方、現在までに蛇行していた河道は治水または利水の為に直線化されてきており、河川環境の単調化や、河川生物及び河川周辺生物の生息状況に影響をもたらした。そこで、多様な河川環境を取り戻す為の実験として標津川で蛇行復元が行われた。河川環境の復元の方法に関しては、標津川技術検討委員会において、旧蛇行河道が比較的多く残っていたことから、流下能力を確保するために直線化された河道を残した上で、三日月湖を直線河道に接続させて2way河道とし、蛇行復元を行うこととなった。日本では蛇行復元の先例が無く、河川工学的、生態学的においてもどのような現象が生じるのか不明確であり、さらに2way河道という極めて複雑な現象に取り組むということから、河道を再蛇行化した際の河道の変化過程や、自然生態系の変化過程を把握するために、標津川河口から上流約8.4km～8.6km地点に試験区間が設けられた。2002年3月18日から試験通水が開始され、河道形状の変化の実態が明確になってきている。その中で低水路に形成された砂州上に植生が侵入するという現象が生じた。河道に形成された砂州と、その砂州上に侵入した植生の生育には密接な関係があると言われているが、砂州の発達には流下する流量によっても支配されており、その関係が明確になっていない。標津川蛇行復元地では砂州の形成と植生の侵入の関係を継続的に調査してきている。本論文では標津川蛇行復元地における研究の一環として、洪水のインパクトとそれによる植生の破壊及び砂州形状の変化に着目して検討を行った。図-1は2009年7月に撮影されたもので、各方形区は植生調査の行われた地点で、数字は埋設調査を行った地点となる。

図-7 は平成16年8月~平成21年8月までの時系列水位変化である。平成18年8月に堰高を下げ、平成20年8月に堰高を上げた。赤の矢印が埋設時で、緑が調査時である。この期間内では、平成18年10月8, 9日と平成21年6月24, 25日に大規模出水があった。図-8 は埋設調査開始時から平成21年7月までの過去5回の調査でのデータから、埋設調査対象地の縦断方向の特徴的な地点をまとめたものである。また、埋設地点の数字は図-1の数字に対応している。地点2は低下・上昇の河床変動が少ない埋設地点の例で、他に1, 4, 6, 7, 13, 21の調査箇所が傾向が同じ箇所として挙げられる。地点5は大きな変動はあるものの、結果的に河床の上昇、低下量はほぼ同じであった。その後は上昇も低下もほぼ見られず、変動していないと言える。地点9も平成20年7月の調査までは変動は無かったが、その後の出水の影響を大きく受けるかたちであった。また、平成20年7月~平成21年6月で100cmの低下が見られたが、これは堰高を上げたことによるものだと見られる。他の地点では、15, 16が同じ傾向の箇所として挙げられる。地点18は調査毎に大きく変動していて、出水の影響を受けやすい。地点22が同様な傾向だと言えた。地点19は平成19年6月までの出水にはあまり影響されず、その後の平成19年7月と、特に平成19年と平成20年間の出水に大きく影響を受け、河床は上昇しつづけた。

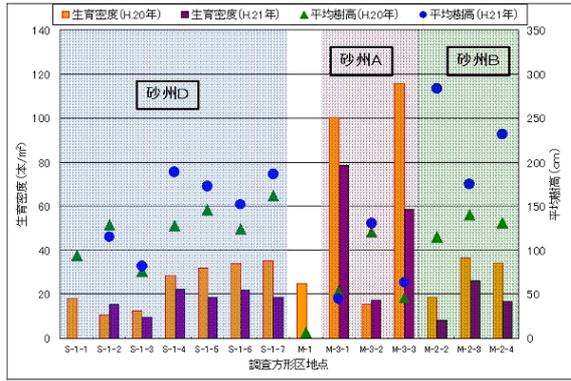
図-2 生育密度と平均樹高の変化

植生調査から、各植生調査地点の植生密度と平均樹高の関係は図-2 に示す。砂州Aと砂州Bでは生育密度が下がると、平均樹高が上がっていた。これから砂州A, Bでは生育密度と平均樹高が反比例の関係にある。また、反比例の関係にあるということから、自然淘汰に因り樹木は減少する傾向があると考えられる。しかし、本川側の砂州Dにおいては生育密度と平均樹高の反比例関係が見られなかった。以上から、洪水の影響を受けやすい状況となっていた植生調査地点は浸食を受け、洪水の影響が少なかった植生調査地点では植生の成長に追従して少しずつ自然淘汰が始まったものと考えられる。つまり、この植生調査からは砂州Aと砂州Bは洪水の影響が少ない状況にあり、砂州Dは洪水の影響を受けやすい状況にあったと言える。

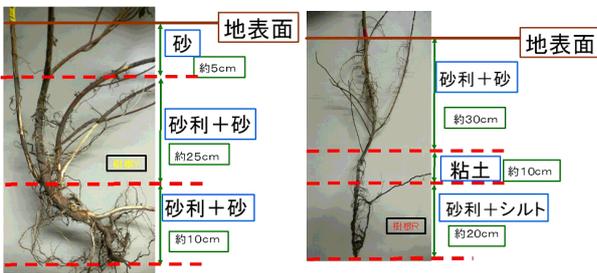
図-3 樹根

本研究における樹根解析とは、ヤナギの不定根とその間隔から土砂堆積の頻度、量を調べるものである。また不定根とは、ヤナギの幹に土砂が被覆することで幹から新たに生える根のことである。図-3 に示すように樹根を不定根の発生箇所に分け考えた。樹根YとR共に3回の土砂の被覆を受けたと考えられる。しかしそれぞれを採取した際の地層状況が異なり、樹根Rは図-3の樹根は樹根Yは砂州D中流部(図-1 地点2 2 周辺)から採取し、樹根Rは砂州B上流部で採取した。しかし、樹根Yの被覆した土質は調査時の地層から、砂や砂利が多く見られた。樹根Rの1, 2回目の被覆時は、シルトと粘土が多く含まれた土質だった。ここから砂州によって堆積する土質にも差異があり、砂州形成の過程にも影響すると推測された。

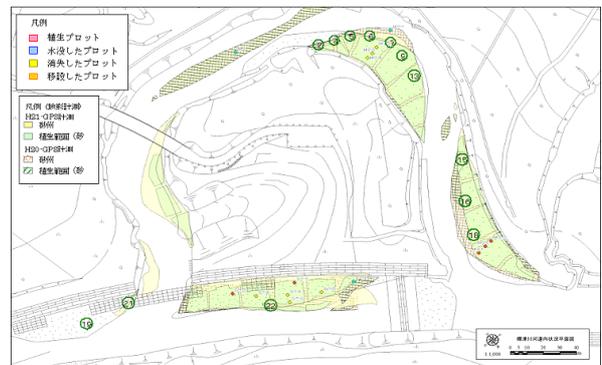
図-6 砂州変化全景 (H.20.8～H.21.8)

あると言える。15は砂州下流域に位置し、平成19年6月～平成21年6月間で80cm低下した。この地点は低下傾向があった。16は砂州下流域～中流域に位置し、平成20年7月～平成21年7月間で110cm低下した。この地点では上昇がほぼ見られず、低下傾向があった。18は砂州中流域に位置し、平成19年6月～平成20年7月間で70cm上昇し、平成21年6月で80cm低下した。後7月調査時には10cm上昇した。19は砂州下流域に位置し、平成19年6月～平成19年9月間で70cm低下し、平成20年7月調査時には150cm上昇した。さらに平成20年7月～平成21年7月間で20cm上昇した。各砂州ごとの動態に着目すると、砂州Aは下流部が平成19年9月～平成21年6月間で低下した。下流部から中流部にかけては、平成20年から調査毎に低下しつづけている。上流部は最も変動が大きく、平成19年6月までに低下し、平成20年7月までに上昇した。その後低下しつづけている。平成19年9月～平成20年7月までは下流部では低下が、上流部では上昇が観測された。以上より、砂州A全体が本川方向に移動していたが、平成20年7月以降は停滞したと見られる。砂州Bでは上流部～中流部に土砂が堆積し、地点5を境に下流部は低下、上流部は上昇している。砂州Bの下流部は浸食され、上流部に堆積していつていることから上流方面に動いていると推測された。砂州Cは1箇所のみ調査の為比較が出来なかった。調査箇所が洗掘されていることから、砂州の衰退もしくは上流への移動が考えられる。しかし、このデータのみからでは推測、判断は難しかった。しかし、図-7を参照することでこの砂州は下流方向に変動することが推測できる。図-7は平成20年7月と平成21年8月にGPSで測定したデータを照らし合わせたものである。また図-7からは、平成20年7月～平成21年8月間に大規模な出水は記録されていないことを考慮すると、平成21年6月24日の大規模出水の砂州及び植生への影響が、大きい

ことが分かる。砂州DもC同様に1箇所のみであるが、堆積していることと図-7から、砂州全体が下流方向に移動していることが推測された。また同様に、植生プロットS-1-1周辺で土砂が乱されたことと図の比較から、砂州もそれに伴い上流方向にも成長していることも推測された。砂州Eは上流部、下流部共に堆積しているが、上流部にさほどの変動は見られない。よって砂州全体としては徐々に本川に向かって発生及び進行していると考えられる。しかし、砂州の移動については植生の影響も考えられるため、植生状況も併せて考えなければならない。

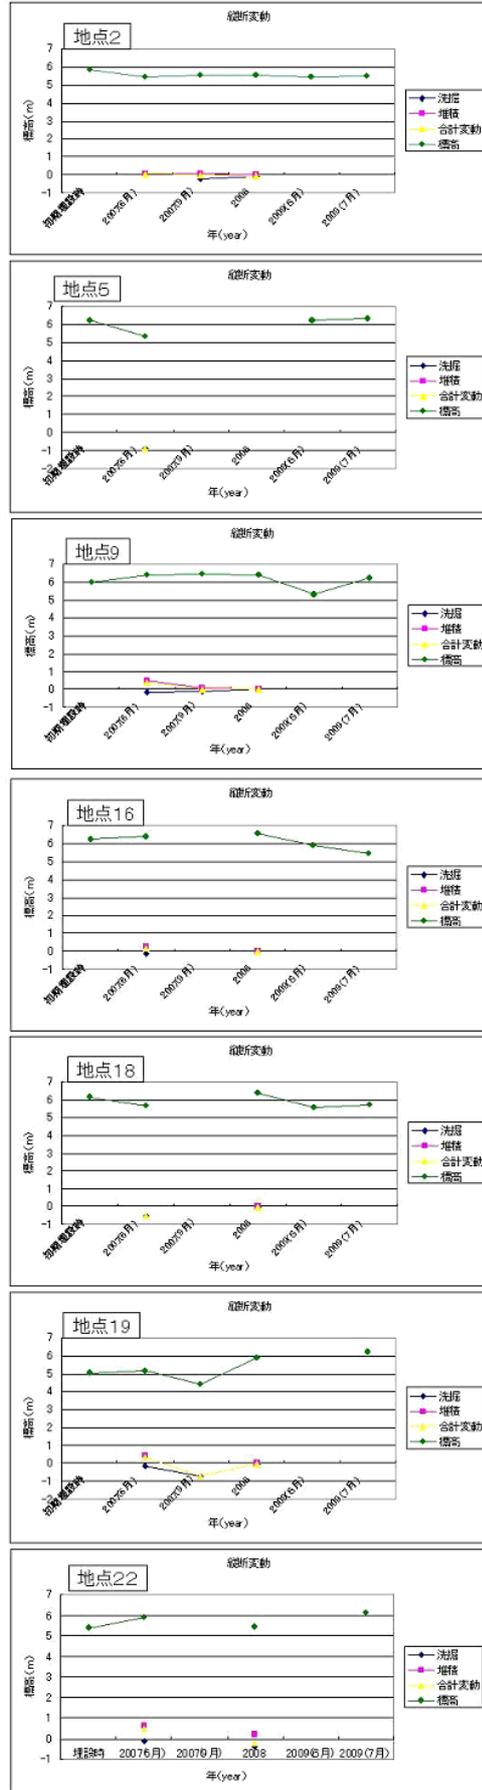
図-7 時間変化

調査対象埋設点で特に変動の大きな箇所として5, 9, 15, 16, 18, 19の6地点が挙げられる。5は砂州下流域~中流域に位置し、平成19年6月調査時は初期埋設時点より砂州底は90cm低下し、平成21年7月調査時には90cm上昇した。9は砂州上流域に位置し、初期埋設時から平成19年6月までに30cm上昇し、平成20年7月~平成21年6月で100cm低下し、後7月調査時には90cm上昇した。この地点は堆積傾向が
