# 鵲川河口域における干潟の物理環境の考察

Research on Physical Environment of Tidal Flats in the Mu River Mouth Area

室蘭工業大学 ○学生員 五十嵐 徹 (Toru Igarashi)  
室蘭工業大学 正員 中津川 誠 (Makoto Nakatsugawa)

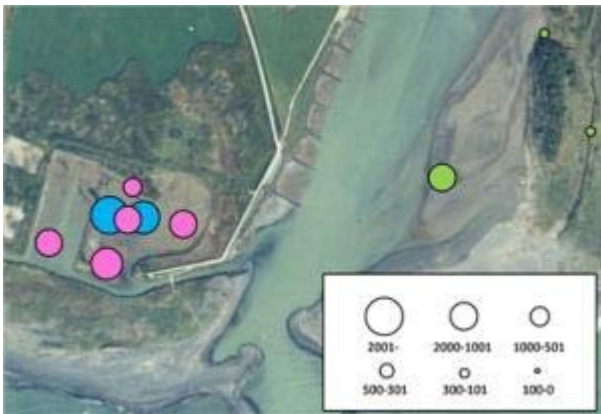
図-1 ゴカイの生息分布(8月)

図-1は夏季に当たる8月のゴカイの生息分布を表したものである。人工干潟においては各箇所で1000個/m<sup>2</sup>近くの個体数が生息している。ゴカイは滯筋に多くNo.10では2000個/m<sup>2</sup>近くであり、干潟奥にあるNo.13では500個/m<sup>2</sup>程度と人工干潟内で最も少なかった。左岸の天然干潟ではST4で1000個/m<sup>2</sup>以上の個体数が生息しており、年間を通じて最も多かった。ST2、ST5では100~300個/m<sup>2</sup>と他の季節と同様に少なかった。

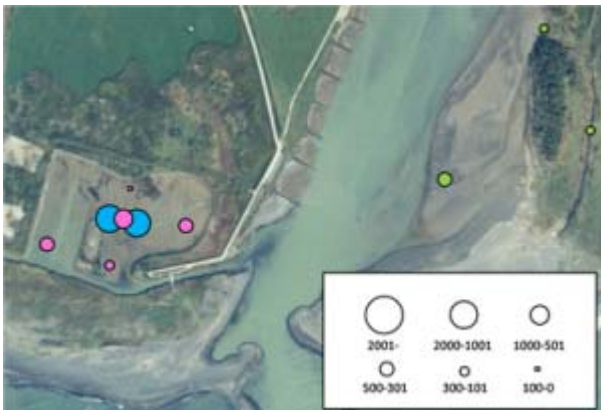
図-2 ゴカイの生息分布(2月)

図-2は厳冬期に当たる2月のゴカイの生息分布を表したものである。人工干潟においては全体的に夏季に比べて大幅に減少しており、特に滯筋以外の箇所で減少の傾向が顕著であった。干潟奥にあるNo.13では0~100個/m<sup>2</sup>

とほぼ生息していない状況であるといえる。左岸の天然干潟ではST4で最も多かったが、夏季に比べると大幅に減少していた。他の箇所は夏季と変わらず、年間を通じて少ない値で推移している。
