## 高波浪による沿岸家屋被害とその対策に関する一考察

A study of damaged coastal houses by high wave and countermeasures

(株)アルファ水工コンサルタンツ ○ 正 員 吉野真史 (Masafumi Yoshino)  
 室蘭工業大学大学院工学研究科 正 員 木村克俊 (Katsutoshi Kimura)

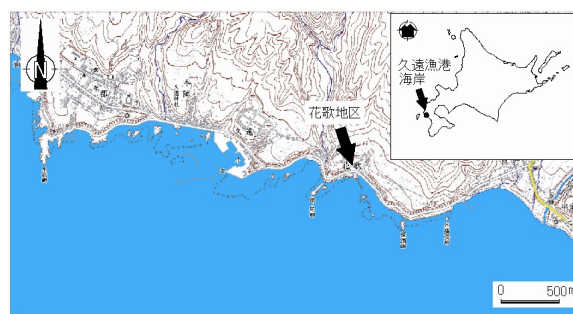
図-2 久遠漁港海岸位置

図-2に久遠漁港海岸平面図を示す。図に示す花歌地区で家屋被害が多く発生した。図-3には、被害位置の平面図および被害状況写真を示す。被害家屋の護岸からの後退距離Bは20m程度であり、写真から、概ね地上から2mの高さまで越波が来襲したと考えられる。久遠漁港海岸は渡島半島と奥尻島を両辺とした三角形の最奥部に位置しており、SW方向に開いた地形となっている。更には急深な海底地形と相まって来襲波浪は、平面地形で遮蔽されずに来襲し、護岸を越波して家屋に被害を与えたと考えられる。花歌地区はSW方向を向いて道路を挟んで海岸に面して集落が形成されており、来襲波浪に直接対峙する位置であったため、被害が大きかったと推察される。
