## 積雪寒冷地における鋼橋の洗浄に関する研究

## A Study on Washing of Steel Bridges in Snowy-Cold Region

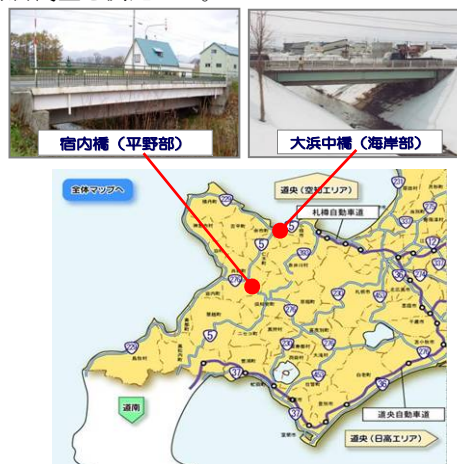
図-1 暴露供試体設置橋梁位置

対象とした橋梁は、図-1 に示すように沿岸地域が大浜中橋、田園地域が宿内橋を選定した。大浜中橋は、海岸線からの距離が約 200m であり、海風を遮る障害物などがなく、過去に汚れと塩分の付着性状を調査した橋梁である。一方、宿内橋は、田園地帯の丘陵部に位置して

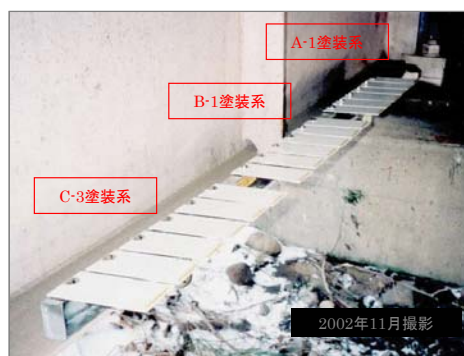
写真-1 暴露供試体の設置状況

おり、海岸線からの距離が約 3km のところに架設されている。暴露供試体は、A-1、B-1 および C-3 の塗装系を施した鋼板を 6 枚ずつ製作し、写真-1 に示すように汚れや塩分が蓄積しやすい、外主桁内側の下フランジ上に治具を介して設置した。暴露期間は 10 年間を目標とし、現在も継続中である。

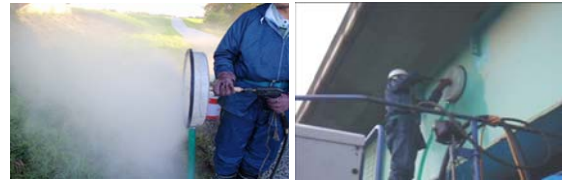
写真-2 チューブノズルによる洗浄状況

試験方法は、①橋桁下（河川高水敷上）に 2t 高所作業車と洗浄装置搭載車（給水タンク、濁水回収装置、コンプレッサー、発電機搭載）を設置した。②チューブノズルを用いた洗浄機により洗浄作業（スチーム洗浄：吐出水圧 5MPa、吐出水量 4～6 L/min、吐出水温 60℃、移動速度約 50cm/分）を実施した。洗浄機先端に樹脂チューブノズルを取り付けることにより、吐出水圧などの増加により樹脂チューブが振動し、洗浄水が拡散して洗浄を行う形式である（写真-2）。

チューブノズルを用いたスチーム洗浄については、塗膜表面の付着物を面的に一度に洗い流すことが可能であることを確認できたが、今後は更に洗浄機材のコンパクト化等の改良を行う。

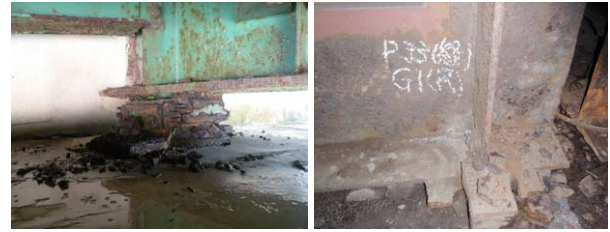
写真-4 桁端部および支承周り損傷事例

その中で、橋梁構造で損傷が多い部位は、輪荷重が直接作用する床版部と、伸縮装置下面からの漏水による桁端部の腐食と支承周りの腐食があげられる（写真-4）。

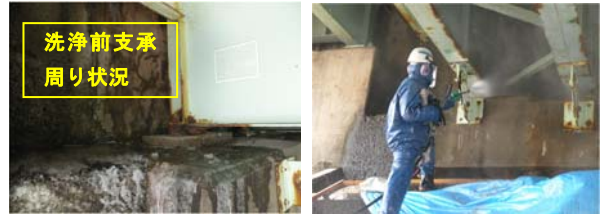
写真-5 桁端部支承周り洗浄状況

た堆積物除去や腐食塗膜除去を行うために、ある程度の水圧が必要となるため、洗浄機の変わりに WJ（ウォータージェット）を利用することを考え、WJ 工法を用いた洗浄効果について検討を行った。（写真-5）

試験方法は、最大出力 250MP の洗浄機を用い、洗浄出力を変えながら、沓座堆積物の除去および支承周りの腐食除去について、洗浄効果を目視で確認した。

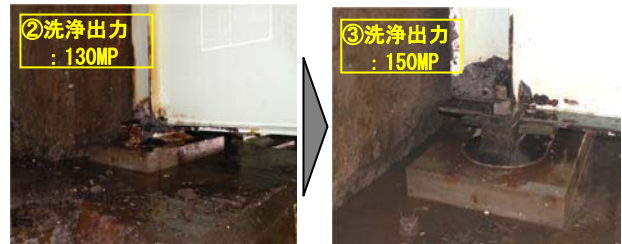
写真-6 水圧別洗浄（錆落し）状況

WJ 工法による支承周り洗浄効果の試験結果について、写真-6 に水圧別に示す。洗浄水圧 130MP 程度では、沓座上の堆積土砂等は全て排除できることを確認した。また、支承腐食部は塗膜上塗りおよび中塗りまでは排除できたが、部分的に下塗り（錆止め）は残った。

洗浄水圧 150MP 以上になると、腐食が進行して塗膜厚が薄くなっている部分においては、完全に排除できることを確認した。

よって、桁端部や支承周りの腐食部除去や、橋台沓座上面の洗浄といった補修対策の一つとして、WJ を用いた洗浄工法について、十分適用できることを確認した。
