## 異なる局部加振方法による橋梁構造の欠陥検出精度の検討

Investigation of defect detection accuracy on bridge structures using two different local excitations

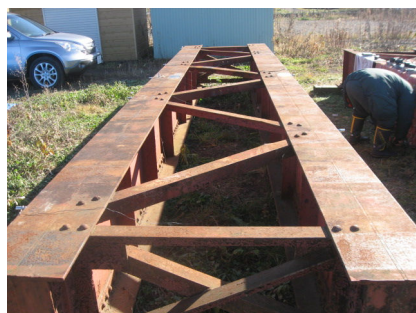
図 1 実験橋梁(A-2 から)

橋梁名:信濃川橋

橋長:6960[mm]

主桁間隔:1130[mm]:

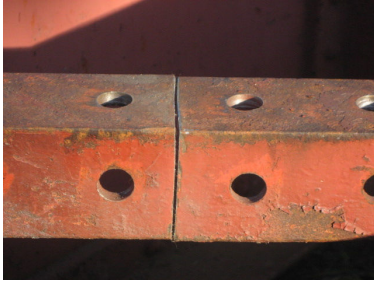
図 6 切断による損傷

損傷は横構を切断することにより入れ、損傷場所は図に示した。加振は sweep 波による加振を行った。加振周波数は 1-650[Hz]まで一様に変化する sin 波(sweep 波)として、加振時間を 20[sec]とした。振動の発生源には積層圧電アクチュエータ(10×10×20mm)を用いた。この積層圧電アクチュエータは電圧(0-100[v])をかけることで体積が増減し、その体積の増減を利用して振動を起こし
