積雪寒冷地におけるコンクリート打継ぎ境界面の付着性能評価

Adhesion efficiency evaluation of boundary surface for joint concrete in snowy and cold region

独立行政法人土木研究所寒地土木研究所      ○正会員 宮川 智史 (Satoshi Miyagawa)  
独立行政法人土木研究所寒地土木研究所      正会員 表 真也 (Sinya Omote)  
独立行政法人土木研究所寒地土木研究所      正会員 三田村 浩 (Hiroshi Mitamura)  
独立行政法人土木研究所寒地土木研究所      正会員 西 弘明 (Hiroaki Nishi)

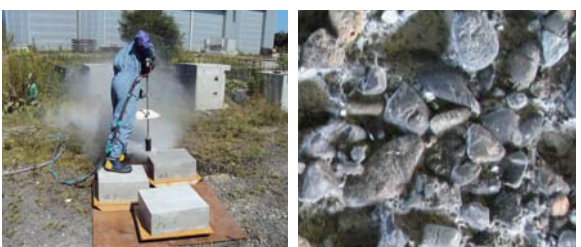
写真1 ウォータージェット工法とそのはつり面

なお、コンクリートの部分的なはつり方法は、一般に使用されている写真1～3について比較し、評価した。

実験供試体は、写真1～3に示すはつり作業を行い、コンクリートを打継ぎした後、コア抜きをして一軸引張試験の供試体を製作した(図1)。また、打継ぎの無い無垢な基準供試体も製作し、合計4種類の供試体とした。付着性能の確認のための試験として、一軸引張試験と凍結融解試験を実施した。

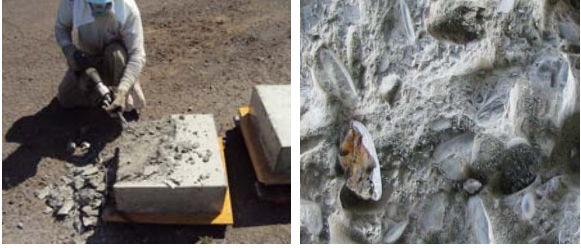
写真2 電動ピック工法とそのはつり面

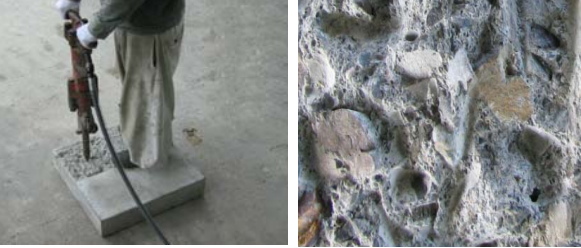
写真3 コンクリートブレーカー工法とそのはつり面

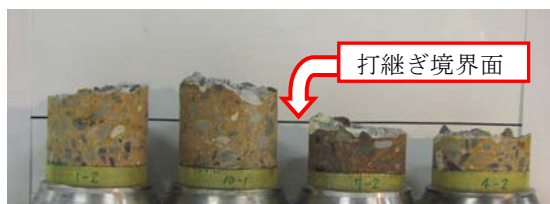
基準(無垢) WJ工法 EP工法 CB工法

写真10 破断した試験後の供試体

ウォータージェット工法（以下、「WJ工法」）の引張試験では、打継ぎ境界面と違う位置で破断する供試体もあり（写真10）、無垢の基準供試体と近い引張強度を確認した（図2）。電動ピック工法（以下、「EP工法」）とコンクリートブレーカー工法（以下、「CB工法」）は、全て打継ぎ境界面で破断し、基準供試体の引張強度と比べて大きく強度低下することを確認した。また、破断した打継ぎ境界面は、深く水が浸透しており、骨材の割れも多く存在していた（写真11）。
