鵜川河口域の干潟形成と河道変化に関する研究

Study on Relationship between Formation of Tidal Flats and change of River Channel around the Mu River Estuary

室蘭工業大学 ○学生員 五十嵐徹 (Toru Igarashi)
 室蘭工業大学 正員 中津川誠 (Makoto Nakatsugawa)

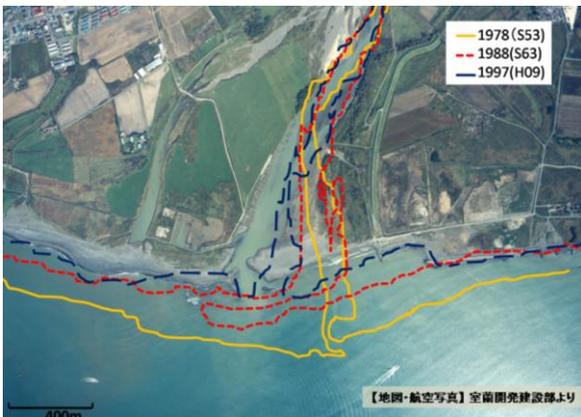
写真-1 鵜川河口域の変遷

写真-1は、2007年の鵜川河口域の航空写真に1987年

から約10年おきに河道と汀線の位置を重ね合わせたものである。1980年から2007年にかけて最大で400mの汀線後退がみられる。特に1987年から1988年にかけて汀線の後退が顕著にみられる。これは1980年に供用が開始された鵜川漁港により沿岸漂砂が遮断された影響が大きいと推測されている³⁾。また、河道の右岸化も進行していることがわかる。

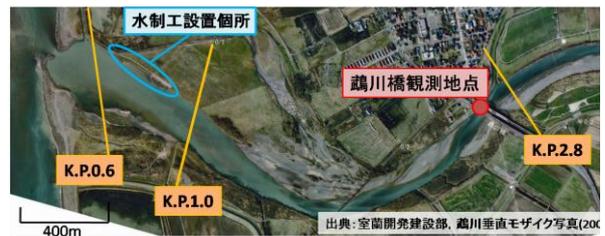
写真-2 河川横断線と鵜川橋の位置 (2005年撮影)

河口域の地形変化は出水の影響が大きいと考えられる。写真-2は河川横断線と鵜川橋の位置を表したものである。図-1は1973年から2006年の間に鵜川橋において観測された年最大流量を表したものである。本研究では、近年発生した大規模な出水の中から2003年8月と2006年8月の出水時に注目し、海域を含めた河口域のコンター図を作成し地形変化を分析する。なお、2003年8月と2006年8月の出水時に鵜川橋において観測された最大流量はそれぞれ2,587m³/s、2,194m³/sである。

次に2006年の出水についてみると, ④の部分で土砂の堆積がみられる。これは2003年の出水と同様に, 河川から流出した土砂が河口付近の海域にたまったものと考えられる。河口テラスの形状は2003年と比較して, 沖への張り出しは小さいが沿岸部に沿って広く分布していると言える。河口の砂嘴の洗掘は小さく, 河道の広がりも小さい。また, ⑤の部分では河道が洗掘されていることがわかる。右岸左岸とも洗掘され河道が広がっているが, 特に左岸側で洗掘傾向が顕著である。2003年の出水後と比較すると, 大きいところで2m以上河床高が低下している。この要因の一つとして河口右岸に設置された水制工による効果が挙げられる。鵜川河口域では河道右岸化への対策として, 写真-2に示すように2004年に3基, 2005年に5基の水制が設置された。近年, 水制設置個所に土砂が堆積してきており, 河道右岸側に土砂が堆積し

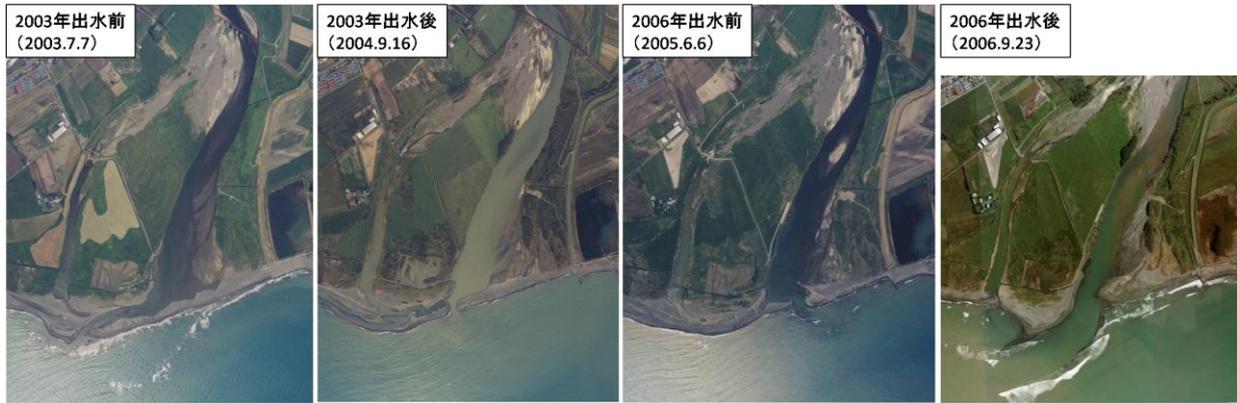
写真-3 鵜川河口域の出水による変遷 (室蘭開発建設部より)

写真-3は鵜川河口域における2003年出水前から2006年出水後までの変遷を表したものである。2003年の出水により河口の砂嘴がフラッシュされ、その後の出水のない期間では大きな変化はみられない。また、図-2は鵜川河口域における2003年出水前、2003年出水後、2006年

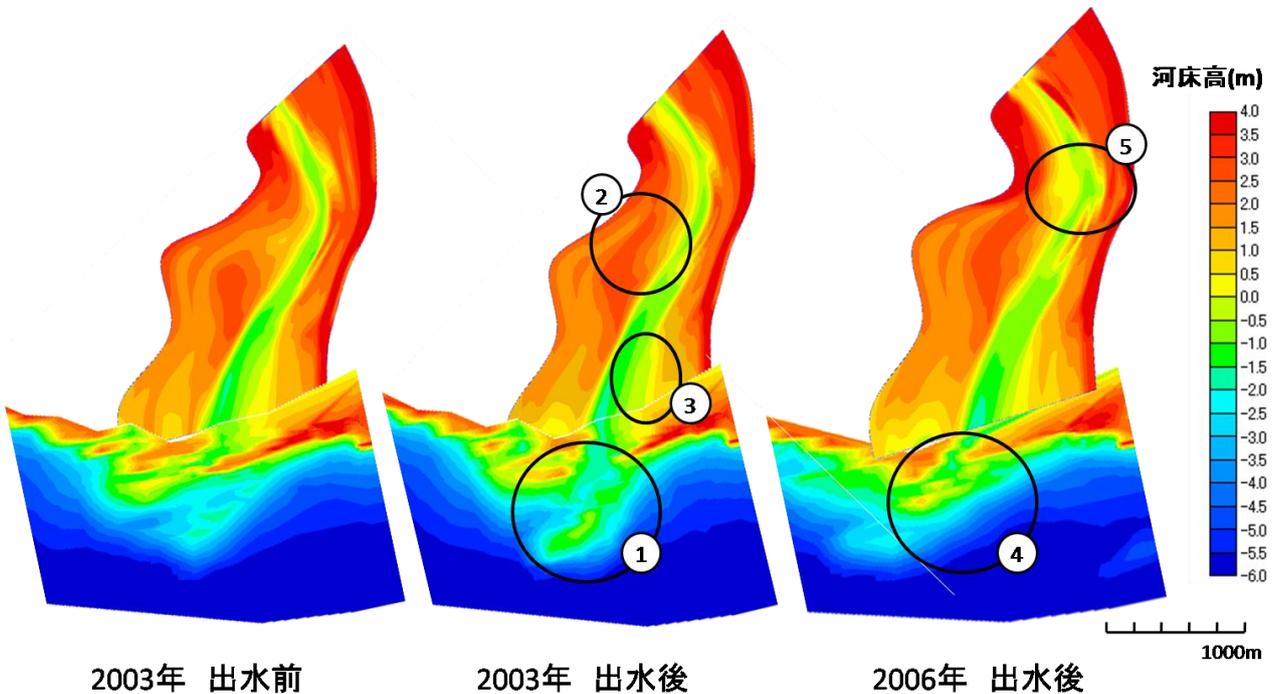
図-2 出水時における実測値のコンター図

出水後の測量実績を基に作成したコンター図である。2003年出水前のコンター図は2002年2月のデータ, 2003年出水後は2003年12月のデータ, 2006年出水後は2006年12月のデータを用いて出水前後での地形変化について評価した。凡例は最大値4mから最小値-6mまでを0.5mずつ計20分割した。はじめに2003年の出水についてみると, ①の部分で1.5mから2.5mの土砂の堆積がみられる。この部分は河道と海の境界部分から200mほど沖の部分で, 出水により河川から流出した土砂がたまったものと考えられる。このように河川から流出した土砂が河口付近の海域にたまりテラス状になったものが河口テラスである。過去の鵜川河口域では現在よりさらに沖側に大きく張り出していたため, 海からの波浪を軽減したり沿岸部に土砂を供給したりすることで右岸の前浜に広がっていた干潟を維持していた。また, 出水前には右岸に向かって伸びていた砂嘴が出水によって洗掘され, 河口が広がっていることがわかる。②の部分では0.5mから1.0mの土砂の堆積がみられる。この部分は旧河川流路で現在水は流れておらず砂州状になっている部分である。

出水により, 周辺より標高が低く植物なども繁茂していないため河川から水が流れ込み, 運ばれてきた土砂が堆積したものと考えられる。③は左岸の干潟部分である。出水後には若干洗掘され河床高が低下している。

たことにより左岸側が洗掘されたと推測できる。

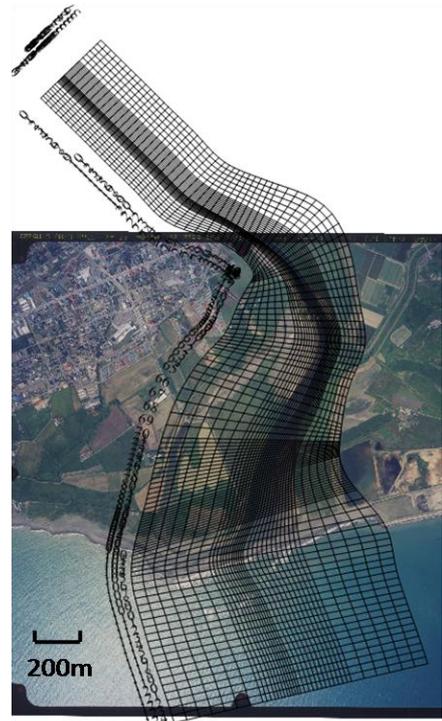
図-3 計算格子

計算格子は図-3の通りである。2002年2月に計測された200m間隔の測量データを縦断方向に5分割、横断方向に20分割した。なお河口部の縦断方向と河道部の横断方向については地形が複雑に変化しているため格子を細かく作成した。またK.P.2.8からK.P.3.8(縦断方向の格子25から0)については助走区間とし、K.P.2.8での河道の平均河床を河床高として河床勾配1/1000の矩形断面と仮定した。計算領域を旧川まで広げたのは、出水時には旧川にも水が流れ込むことを考慮するためである。

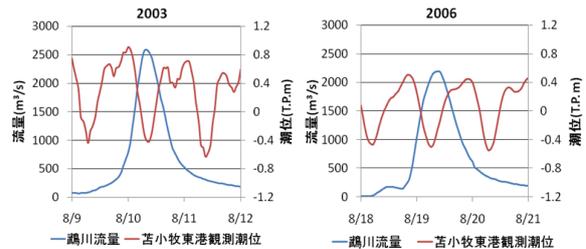
図-4 出水時の鶴川流量と苫小牧東港潮位

境界条件については、上流端では出水時における1時間毎の観測流量、下流端では観測流量と同時刻の苫小牧東港での観測潮位を与えた。図-4は出水時における鶴川橋の観測流量と苫小牧東港の観測潮位を表したものである。なおどちらもT.P.基準としている。計算時間については、鶴川河口域において河床の土砂移動が顕著となるのは流量 $500\text{m}^3/\text{s}$ の時であるため⁶⁾、2003年では河川流量が $500\text{m}^3/\text{s}$ 以上の8月9日22時から8月11日0時の27hr(=97,200s)、2006年では同様に河川流量が $500\text{m}^3/\text{s}$ 以上の8月18日22時から8月20日1時の28hr(=100,800s)とした。また、計算の時間刻みは0.1秒とした。

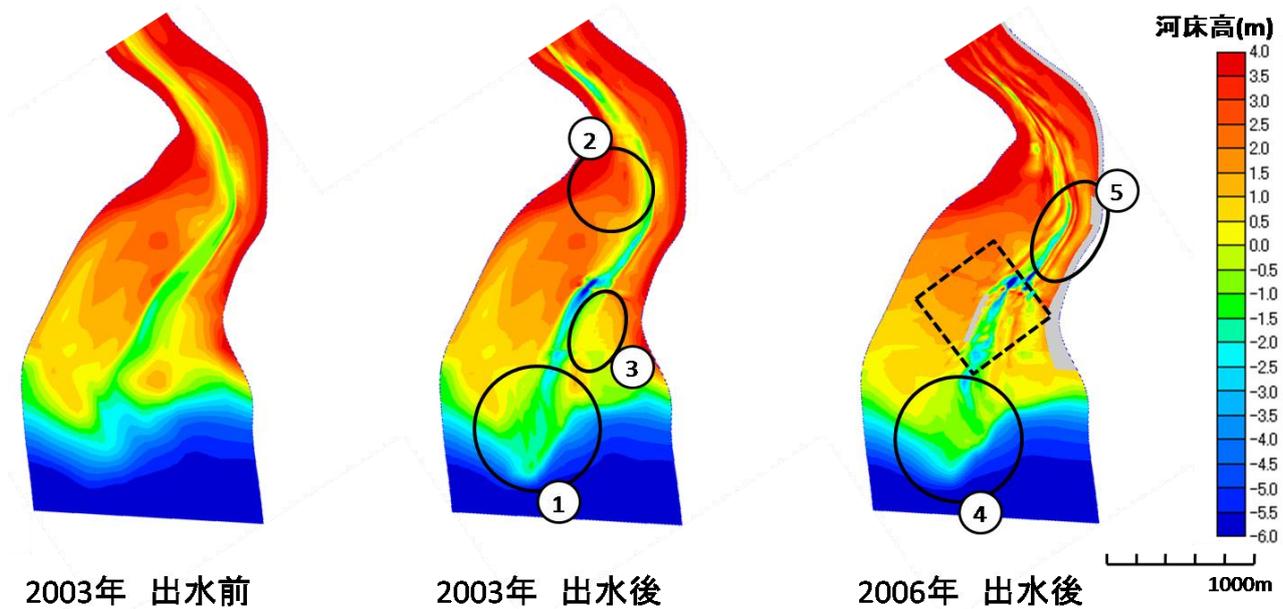
図-5 出水時における河床変動の計算結果

2003年と2006年の出水時における河床変動の計算結果を図-5示す。凡例は最大値4mから最小値-6mまでを0.5mずつ計20分割した。まず2003年の出水についてみると、①の部分で左岸の砂嘴が洗掘により広がり河口の海域に土砂が堆積していることがわかる。河口テラスは沖に張り出し三角に近い形状をしており、多いところでは1.0mから1.5m程度の土砂堆積がみられる。②の部分に

ついては旧河川跡において若干の土砂堆積があるが、大きな変化はみられない。③の干潟部分についても、若干の土砂堆積があるが、大きな変化はみられない。全体的に河道は洗掘傾向にあるが、湾曲している上流部では土砂が堆積している。次に2006年の出水についてみると、④の部分で河口テラスが2003年の出水後と比較して汀線に沿って発達し、全体的に土砂の堆積量が増加している。⑤の部分では河道形状が複雑になっているが、河道左岸側において1.0mから1.5m程度の洗掘がみられる。これは3章でも既述したように水制工の設置による影響と考えられる。また、図-6に2006年出水前後における水制設置付近を拡大したものを示す。この図から水制の突起部分に土砂が堆積し、左岸側が洗掘されていることが確認できる。これらのことは2006年出水時における実測値のコンター図や航空写真から導かれた考察と一致しているため、水制設置による河道への影響を計算により再現できているといえる。

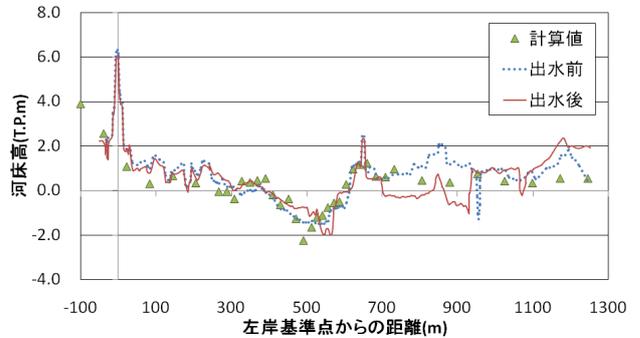
図-7 実測値と計算値の横断面図の比較 (2003年出水時)

次に2003年出水時の横断図について実測値と計算値の比較を行う。図-7はK.P.0.6における実測値と計算値の横断図である。横軸は左岸基準点からの距離、縦軸は河床高である。青の破線が出水前の実測値、赤の実線が出水後の実測値、緑の点計算値を表している。右岸側

では出水前後のデータの間には人為的な掘削があったため、再現性の評価とは関係ないものとする。河道部では最深河床の位置が実測値に比べ50m程度左岸寄りとなっているが、洗掘の傾向は再現できているといえる。左岸側については場所によっては1m程度の誤差が生じている。
