# 寒冷地における路床の凍上対策の違いがアスファルト舗装に及ぼす影響

Study on Effective Measures for Frost Heave of Subgrade Soil to Improve Durability of Pavement

東日本高速道路(株)北海道支社 ○正 員 川島 正人 (Masato Kawashima)  
 (株)ネクスコ・エンジニアリング北海道 正 員 山内 智 (Satoru Yamauchi)

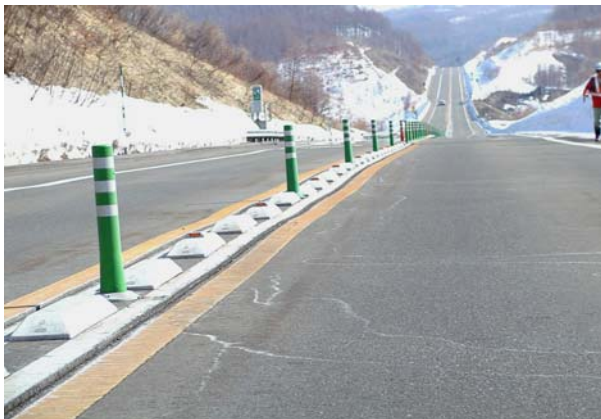
写真-1 切土部の路面凍上状況

積雪寒冷地における道路では、冬期に路床および路盤が凍結・凍上作用を受け、凍上現象により路面の隆起や舗装表面のひび割れが発生し(写真-1)、乗り心地を著しく悪化させることが問題となる。

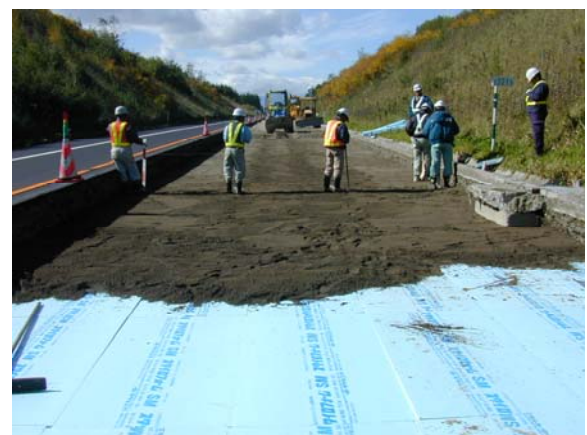
写真-2 断熱材の敷設状況

使用した断熱材は、押出し発泡ポリスチレンフォーム (JIS A 9511, 3種b) で、熱伝導率 0.028W/m・k、圧縮強度 330kN/m<sup>2</sup>の材料である(写真-2)。断熱材の埋設深さは、施工における交通安全確保や凍結深さを抑制するには可能な限り浅い方が望ましい。一方、断熱材の耐荷力を考慮すると、可能な限り深く埋設することが望ま

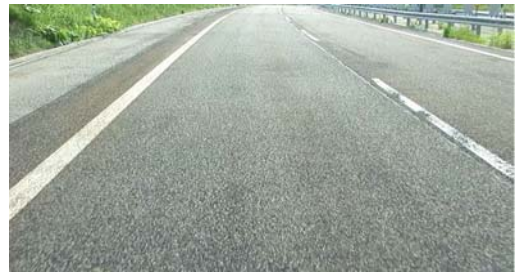
写真-3 断熱材工法 (t=5 cm) 上り線

断熱材工法 (t=5 cm) の舗装表面は、骨材飛散が発生しているものの、大きなひび割れは発生していない。また、断熱材工法 (t=10 cm) では、走行軌道部に大きなひび割れが顕著に表れ、短い横断ひび割れも発生している。一方、置換工法では、舗装面全体に縦横断の面状ひび割れが発生しているものの、舗装劣化は断熱材工法 (t=10 cm) に比べ進行していない。

平成 21 年度調査時における各ヤードの舗装表面状態を写真-3～写真-5 に示す。

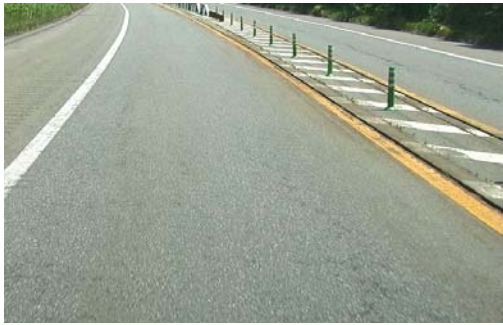
写真-6 断熱材工法 (t=5 cm) 下り線

また、近傍の他地区の下り線において、断熱材工法 (t=5 cm) ヤードが造成されているが、舗装表面に大きなひび割れの発生は認められない (写真-6)。

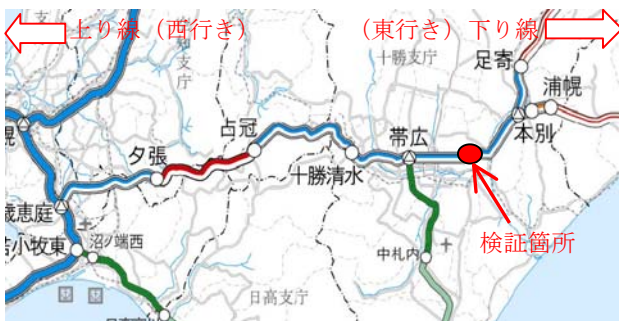
図-3 路線図 (東西に向かう路線)

試験施工区間は、下り線・上り線がそれぞれ東西に向かう路線 (図-3) であり、切土部においては南からの日照により下り線 (東行き) に比べ、上り線 (西行き) の日照時間が短くなる (図-4)。
