## 室蘭市輪西地区の内水氾濫解析について

Analysis of Inundation of Inner Basin in Wanishi Area in Muroran city

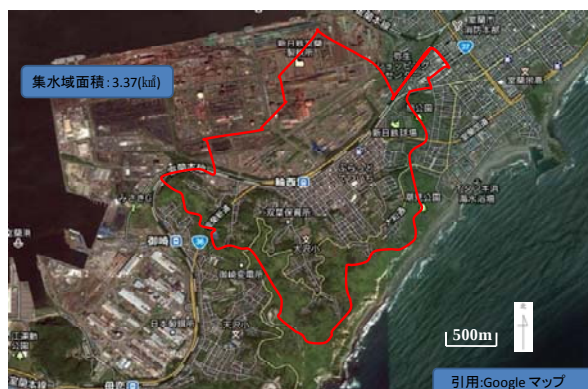
図-1 輪西地区の集水域図

解析対象は、図-1に示す地区である。輪西地区は、北海道の南西部に位置する人口1,791人<sup>2)</sup>、集水面積3.37km<sup>2</sup><sup>3)</sup>の室蘭市の一地区である。当該地区は図-1に示す通り南側が山で囲まれており、北側には新日本製鉄室蘭製鉄所の敷地となっており、後者は海岸線の埋め立てにより出来た土地である。この地区の中心部は背後に山、正面に海をもつ地盤の低い地形となっていて、冠水しやすい条件にあると言える。また、対象地区には河川はなく、道路側溝、排水路により降水等を排水している。しかし、排水路の一部で逆勾配を呈している箇所や、泥の堆積等があり、道路側溝の一部でも泥や土砂の堆積等が見受けられた。また、後に述べるが、輪西地区の排水路の最下端の水位は潮の干満の影響を受けている。これらの事実から、洪水や高潮などによる氾濫と排水能力が低いために起こる都市型氾濫の二つが入り混じった、複雑な氾濫が起こる地区であると考えられる。

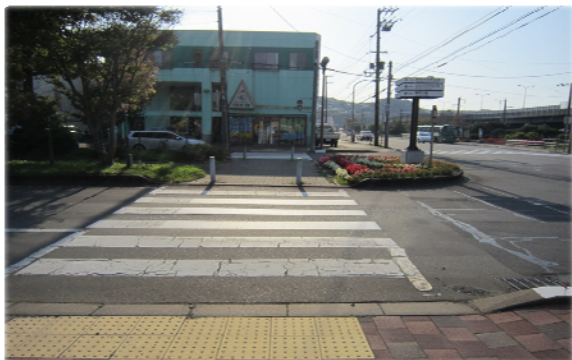
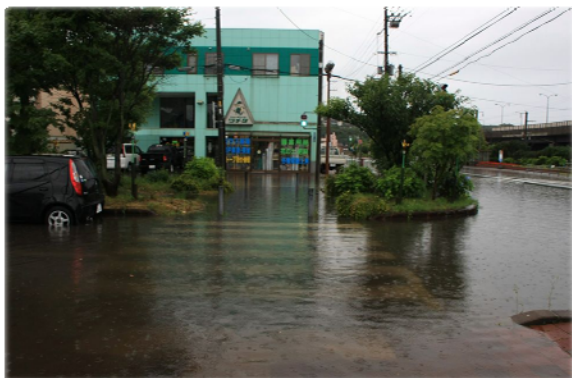
写真-1 冠水時の最大被害箇所の様子  
(上:通常時,下:2010 年 8 月 12 日冠水時<sup>4)</sup>)

写真-1 は輪西地区で最も冠水の被害を受けた箇所の普段と冠水時の比較写真である。

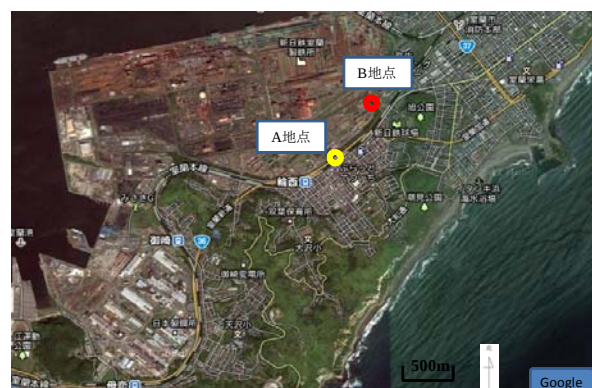
図-6 雨量計, 水位計設置箇所

2008 年, 2010 年の豪雨を踏まえ, 今年になって冠水被害箇所における降雨と排水路での水位・流出を計測することとした。雨量計, 水位計の設置箇所を図-6 に示す。図-6 において, 黄色の丸で囲った A 地点は被害が最も大きかった地点で, 雨量計・水位計を一箇所ずつ設置した。赤色の丸で囲った B 地点にも, 水位計を一箇所設置した。B 地点に設置した理由は, それより下端が新日本製鐵室蘭製鐵所の敷地内で設置出来なかったためである。

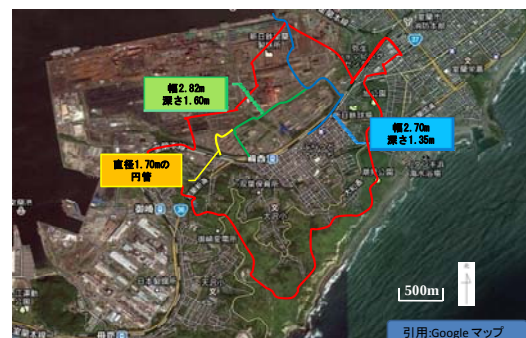
図-11 排水ネットワーク図

また、現地測量、室蘭市の測量データから地盤高、 $x$ 座標、 $y$ 座標を基にこれを補間して、50mメッシュ毎の地盤高データを作成した。作成した地盤高データと航空写真の比較を図-10に示す。さらに、現地測量により管路長、管路幅、管路高、管底高を得た。勾配に関しては輪西大雨資料全体図から流下方向を特定し、作成した地盤高データ及び現地測量で得たデータから求めた。図-11に幹線排水路のネットワーク図を示す。
