# 既設落石防護覆道上の緩衝材土質調査結果について

Soil survey results of cushions material on existing rockfall protection gallery

寒地土木研究所 ○正員 山口 悟 (Satoru Yamaguchi)  
 寒地土木研究所 正員 西 弘明 (Hiroaki Nishi)  
 寒地土木研究所 正員 今野 久志 (Hisashi Konno)  
 室蘭工業大学大学院 フェロー 岸 徳光 (Norimitsu Kishi)

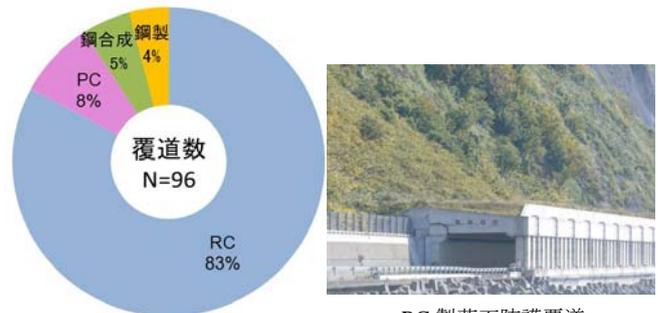
図-1 全道の国道における形式別落石防護覆道数

図-1には、2009年度末(平成21年度)時点での北海道の一般国道における形式別落石防護覆道数を示している<sup>3)</sup>。

図より、全体の83%がRC製であることがわかる。このことから、調査対象形式はRC製落石防護覆道を選定した。また、過去の被災箇所<sup>1)</sup>や過去に実験や解析を実施した箇所<sup>2,4)</sup>を中心に、表-1と図-2に示す5箇所を選定した。

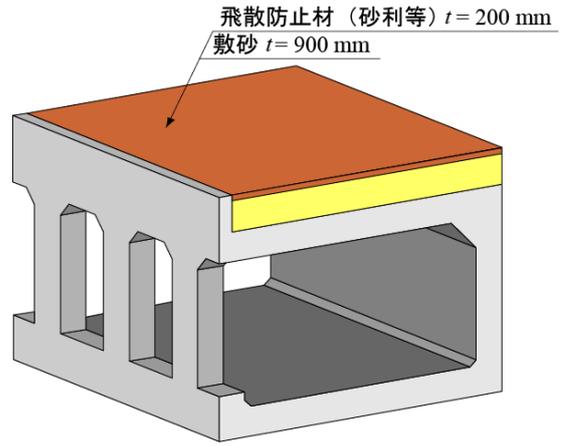
図-3 落石防護覆道上の敷砂緩衝材形状

北海道開発局の落石防護覆道の設計施工については、道路設計要領第1集において、道路関係技術基準《北海道版》として、「道路防災工調査設計要領(案)<sup>5)</sup>」に準拠して行うものとする記述されている。この中で落石防護覆道上に設置する緩衝材は、図-3に示すように敷砂緩衝材をt=90cm設置し、飛散防止材(砂利等)

t=20cmを敷き均すとしている。

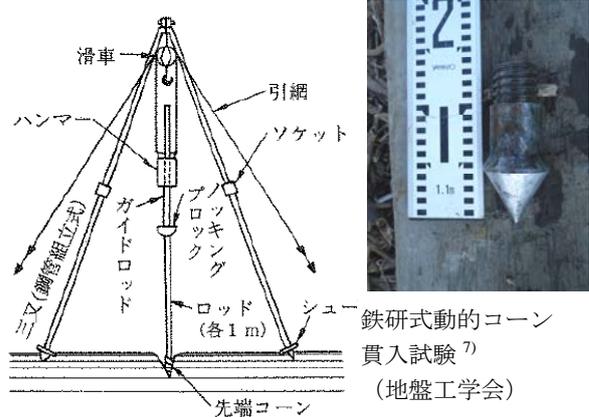
図-4 動的円錐貫入試験の概要と先端コーン形状

落石防護覆道上の緩衝材は自然地盤と違い、構造物上に設置されていることから、盛土と同様に現場密度を測定することにより、締固め度の計測を行った。また、礫障害が懸念されたが、簡便な手法として図-4 に示すサウンディングの動的円錐貫入試験（大型）<sup>7)</sup>を併用することとした。

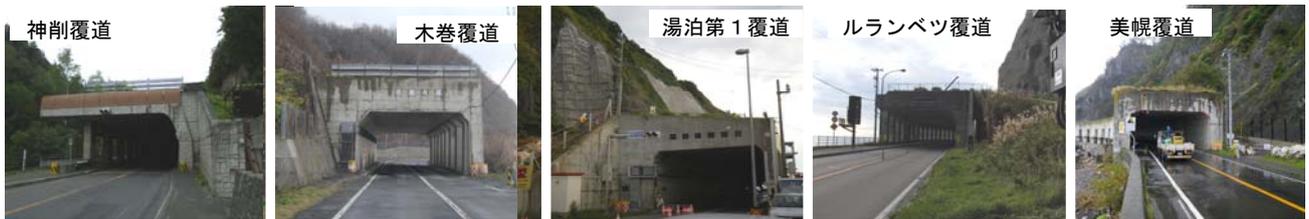
写真-1 各覆道の全景

原位置の状況を写真-1~5に示す。写真-1は、各落石防護覆道の全景写真である。写真-2は覆道上の緩衝材状況である。写真-3~5は緩衝材の状況写真である。

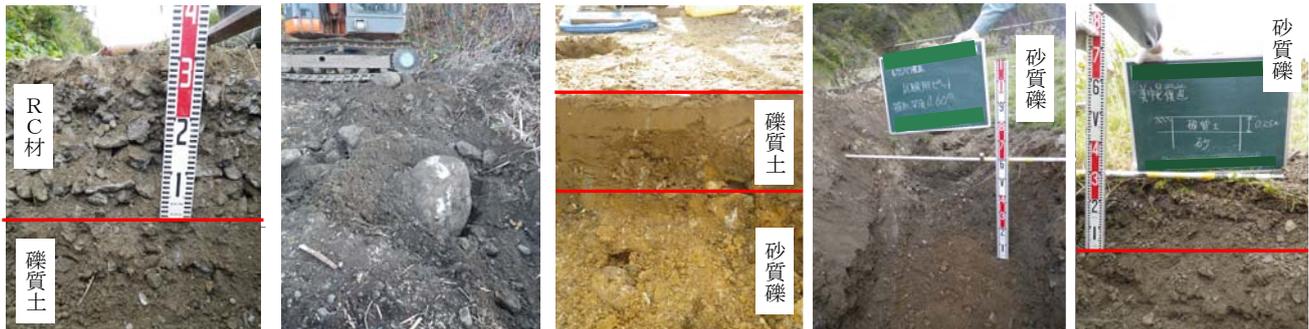
写真-3 緩衝材の内部状況

すように、 $\phi 200$  mm程度の石が多く、また、内部には写真-3に示すように、 $\phi 1$  m程度の礫が混入していた。

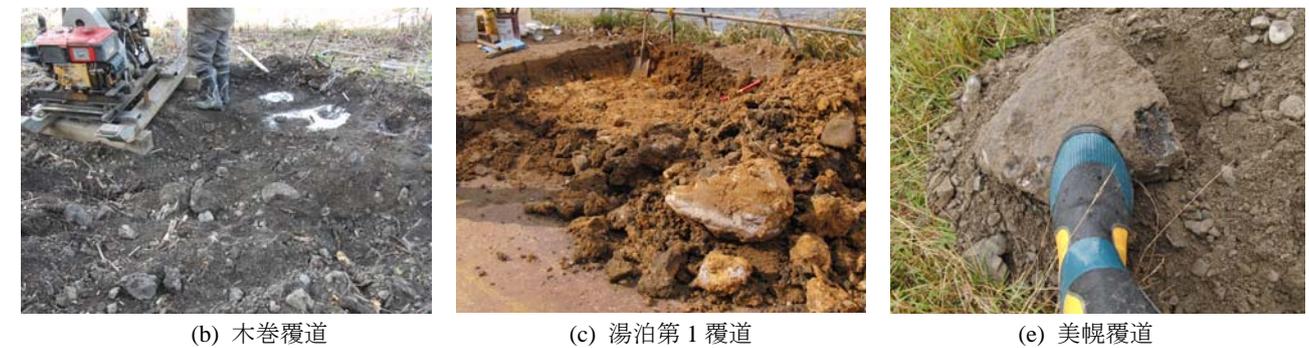
写真-5 緩衝材の状況

(b) 木巻覆道は地表より50cmまでは、写真-5に示

(e) 美幌覆道は地表より25cmまでは最大礫径75mm程度の礫質土が主体であるが、所々に写真-5に示すよ

うなφ200 mm 程度の礫が混入する。また、以深 50 cm までは礫まじり砂が主体となっていた。

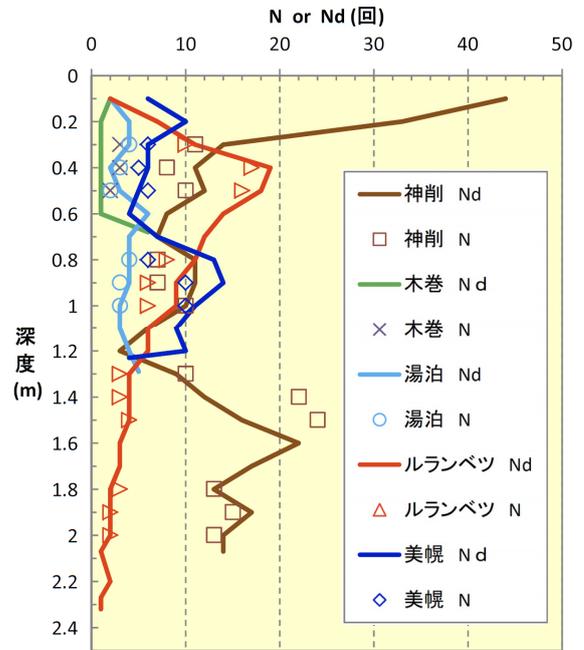
図-5 深度方向の N 値と Nd 値との比較図

標準貫入試験 (N 値) と動的円錐貫入試験 (Nd 値) 結果を図-5 に示す。ここで標準貫入試験による N 値とは、50 cm 毎に 15 cm の予備打ちを行い、本打ちとして 30 cm の貫入に要する総打撃回数である。N 値の計測は 10 cm 毎に記録されていることから、10 cm 毎に記録されている Nd 値との比較を行った。

図より、既設落石防護覆道の緩衝材としての厚さは、現行の 1.1 m に近い箇所が 2 箇所有り、2 m を超える箇所もあることがわかった。

標準貫入試験と動的円錐貫入試験との比較では、地盤調査の方法と解説に記述されている  $N \approx Nd$  の関係<sup>9)</sup> が本調査箇所においても概ね一致した。両者の相関係数は 0.85 となった。落石防護覆道のように深度の浅い場合には、動的円錐貫入試験は簡便で有用であることがわかった。しかし、打撃により円錐を貫入させる試験であるため、木巻覆道では礫による障害で覆道の頂版まで調査を実施することは出来なかった。

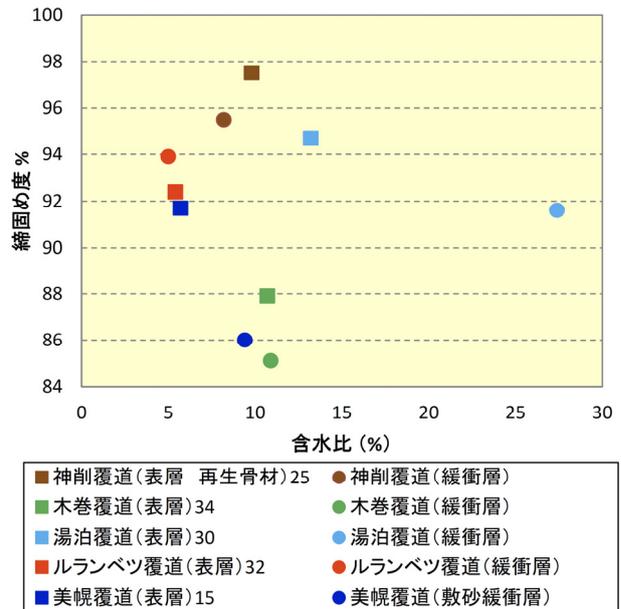
図-6 現地の締固め度と含水比の関係

現場密度試験結果の締固め度と含水比の関係を図-6 に示す。凡例に記述の数字は、覆道の経過年数である。

図より、各土質とも締固め度が 85 % 以上と道路盛土の路体締固め度の品質管理値<sup>8)</sup>と同じ高い値となっている。15 年経過している美幌覆道の敷砂で締固め度が 86 % となっており、全体の締固め度の平均は 92 % と道路の下層路盤の現場密度の規格値 93 % 以上の値<sup>8)</sup>に近く、非常に強固に締固まっていることがわかった。

このことは現在、緩衝材に対する管理値がないことにより、施工時に既往の品質管理値を引用したことも想定される。既設落石防護覆道の耐荷力照査として、落石時に衝撃力を緩和する緩衝材については重要であり、今後も現地調査を行う必要がある。
