東北地方太平洋沖地震による橋梁被害の調査

An investigation of bridge damages in the 2011 off the Pacific coast of Tohoku Earthquake

北海道大学大学院工学研究院 ○正会員 松本高志 (Takashi Matsumoto)
 北海道大学大学院工学研究院 F会員 林川俊郎 (Toshiro Hayashikawa)
 北海道大学大学院工学研究院 正会員 何 興文 (Xingwen He)

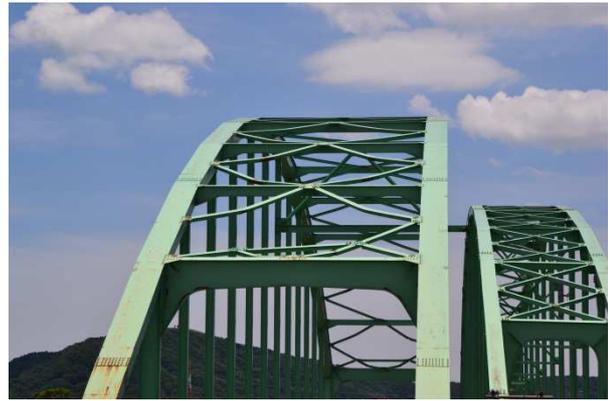
図-2 天王橋

天王橋（図-2）は、ランガー橋の上横構が座屈しており、幾つかは破断・落下している。上横構の座屈は橋門構側で見られ、クラウン部では見られなかった。また、橋門構にも座屈が生じていた。

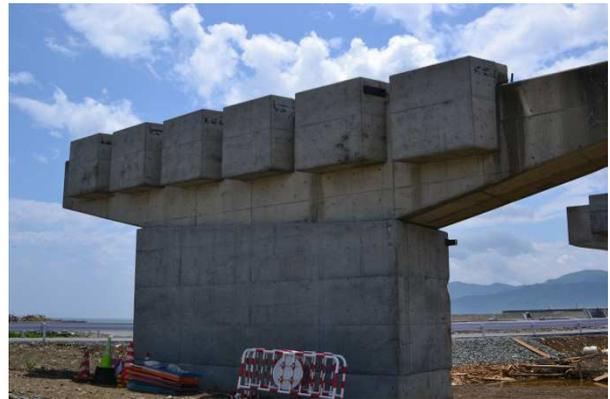
図-3 沼田跨線橋

まず、沼田跨線橋（図-3）は、3径間のPC単純桁が全て流失しているが、サイドブロックには損傷が見られない。これは大きな上揚力が作用することにより、サイドブロックを損傷することなく、桁が浮き上がり水平に移動したものと考えられる。

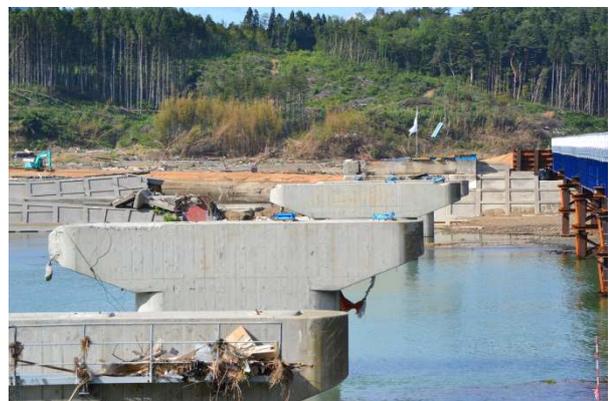
図-4 小泉大橋

次に、小泉大橋（図-4）においては、3径間連続鋼鈹桁2連が流失し、橋脚も1本流されている。橋脚に残された支承の損傷状況とコンクリートの擦過痕から、上揚力と水平力により支承が破断し、桁は斜めになって（津波に対して下面を見せる形）になって落橋したものと想像される。

ある。また、橋台近くで流失が大きい。護岸の損傷は気仙大橋、小泉大橋、新北上大橋、新不動橋で見られた。図-4の小泉大橋では右(下流)から左(上流)へ津波が進行したが、橋台の上流側の護岸が損傷している。こうした状況は他の橋でも同様に生じている。堤防を越流した津波が再び河川に戻る際に、張工の流失と盛土の浸食を引き起こしたようである。

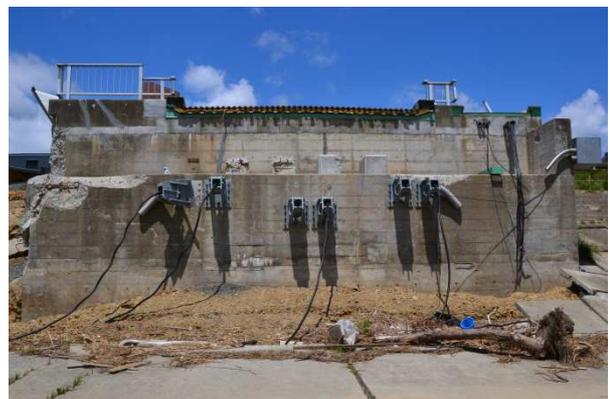
図-5 新北上大橋

新北上大橋（図-5）においては単純ワーレントラス桁の2径間が流された。落橋防止ケーブルの破断もしくは定着部の脱落が見られ、支承の破壊とサイドブロック

の損傷からも、斜めに浮き上がって転倒落下したと考えられる。

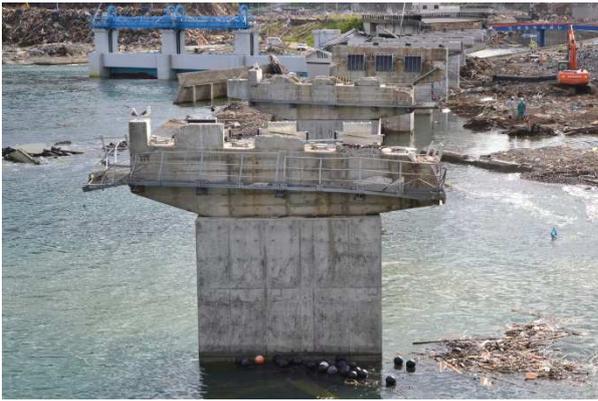
図-6 歌津大橋

歌津大橋(図-6)ではPC桁12径間の内の中央8径間が落橋した。同様に上揚力が作用して斜めになった桁が、サイドブロックを壊しながら転倒落下したものと考えられる。

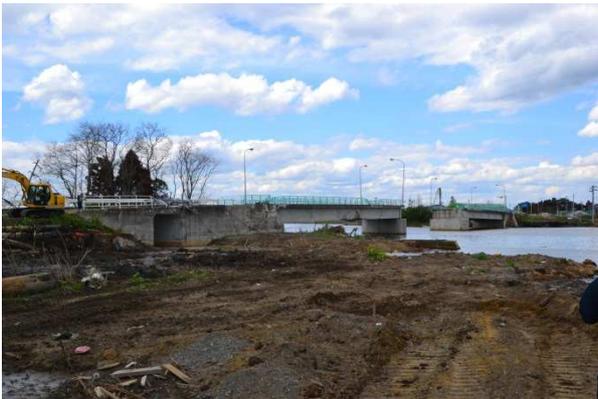
図-7 定川大橋

定川大橋(図-7)においては、船舶衝突によって落橋した。近くの港から漂流してきた大型船の衝突により中央径間が流失し、アプローチには別の船の衝突による衝突痕が残っている。

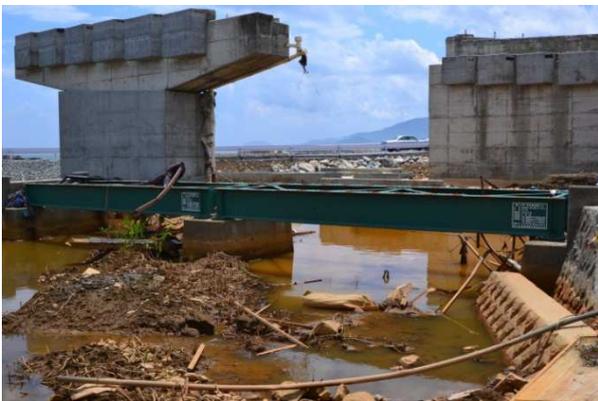
図-8 沼田避溢橋梁

一方で、桁が流失しなかった橋も見られた。陸前高田地区では、沼田避溢橋梁(図-8、鉄道橋、鋼板桁)、川原川橋(図-9、PC桁)、古川橋(図-10、PC桁)、松原大橋(図-11、PC桁)が含まれる。これらの橋は海岸線に近く、同地区の気仙大橋、姉齒橋、沼田跨線橋と同程度の浸水高であったのに、桁の流失を免れている(図-12)。このうち松原大橋は橋軸が津波進行方向と平行であったためと考えられるが、沼田避溢橋梁は桁が流失した沼田跨線橋とほぼ同位置にあり、川原川橋と古川橋は高欄が流失・損傷し橋台背面土がほぼ全て流失したにもかかわらず、桁は残存している。

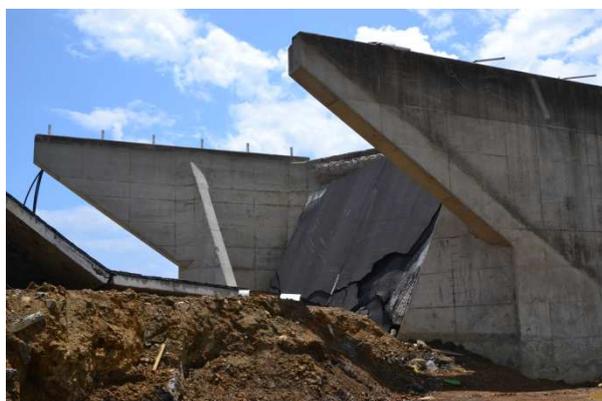
図-13 沼田跨線橋

橋梁周辺についての損傷としては、橋台背面土の流失、アプローチの盛土流失、護岸の損傷がある。背面土もしくは盛土の流失が見られた橋は、気仙大橋、奈々切跨線橋(PC桁)、沼田跨線橋、川原川橋、古川橋、二十一浜橋(PC桁)、新北上大橋、定川大橋、葦森橋(ボックスカルバート)、橋本橋(ボックスカルバート)、新不動橋(PC桁)、松が島橋(PC桁)である。これらの橋の多くは橋台の背面土が大きく流失し、橋台が露わになっていた(図-13)。流失はしなくとも背面土の沈下により段差を生じている橋もあった。アプローチの盛土流失も気仙大橋、奈々切跨線橋、沼田跨線橋、外尾川橋、二十一浜橋、定川大橋、松が島橋で見られた。流失度合の異なる複数の橋を見ると、盛土の流失は、津波が越流した後の陸側法面で浸食が始まり、崩壊して流失しているようで
