# 局部加振法による小規模鋼橋の微小欠陥検出の検討

## Investigation on the small defect detection of small size steel bridge by using local excitation method

北見工業大学 学正員 ○高橋 徹(Tohru Takahashi)  
 北見工業大学 フェロー 大島俊之(Toshiyuki Ohshima)  
 北見工業大学 正会員 三上修一(Shuichi Mikami)  
 北見工業大学 正会員 宮森保紀(Yasunori Miyamori)  
 北見工業大学 正会員 山崎智之(Tomoyuki Yamazaki)

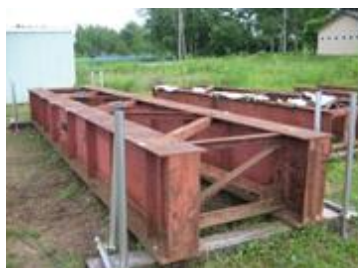
図-1 実験橋梁(A-2 から)

実験橋梁には平成18年に廃線となったふるさと銀河線の鉄道橋を使用している。橋梁名は信濃川、橋長は6,960[mm]、主桁間隔は1,130[mm]となっている。実験橋梁の写真を図-1に示す。

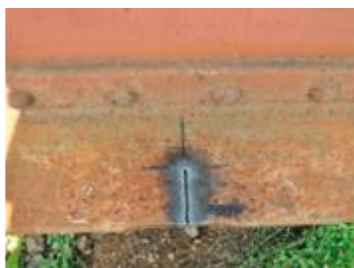
図-3 D-1

損傷の様子を図-3、図-4 に示す。損傷は主桁 G-1 の中央部の下フランジに亀裂を加えた。損傷は亀裂を2段階で加えた。1段階目は下フランジの4分の1を切断、2段階目は下フランジの2分の1を切断した。以下の説明では健全状態を D-0、1段階目の損傷を D-1、2段階目の損傷を D-2 とする。
