水浸状態における床版防水層のせん断疲労特性に関する実験的検討

Shearing Fatigue characteristics of Slab Waterproofing under Water Condition

(独) 土木研究所寒地土木研究所  
(独) 土木研究所寒地土木研究所  
(一財) 災害科学研究所  
大阪工業大学

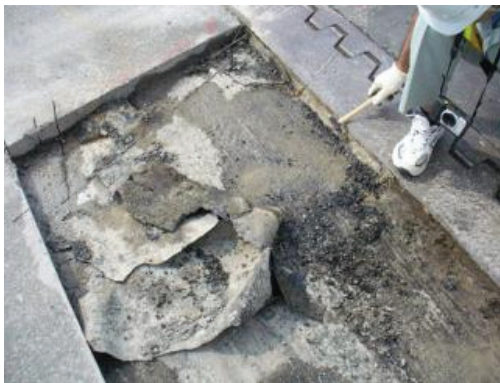
写真-1 防水層の損傷例

しかしながら、北海道における最近の現地調査結果によると、比較的新しく防水層が設置された橋梁においても防水層に所定の接着性が確保されていないものも確認されており、特に伸縮装置近傍では写真-1のような防水層の劣化損傷事例が多い傾向にある<sup>2)</sup>。伸縮装置近傍は、伸縮装置の段差に起因した輪荷重の衝撃力が作用することに加えて、橋面勾配の関係から滞水しやすい箇所である。このような、厳しい条件が伸縮装置近傍の防水層の損傷を招いている要因の一つとして考えられる。

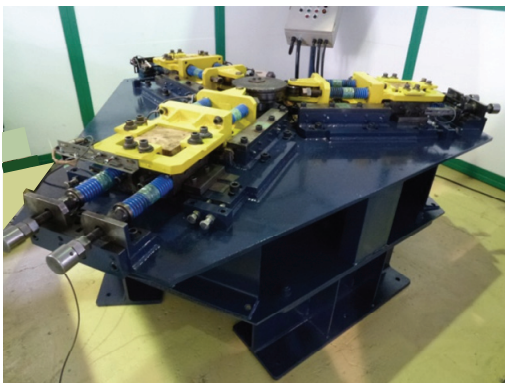
写真-2 せん断疲労試験機の全景

実験に使用したせん断疲労試験装置の全景を写真-2に、概要図を図-2にそれぞれ示す。本装置は大阪大学方式のせん断疲労試験機であり、偏心回転するカムによる強制変位付与部と床版および舗装からなる2層供試体の接合面に水平せん断応力をバネの力で与えるユニットから構成される。回転カムを中心に3つのユニットを放射状に配置することにより3つのユニットについて同時に試験を実施することが可能である。ユニットは、供試体の前後にバネを設けた構造となっている。回転カム側
