# 東日本大震災からみた効果的な「道の駅」の防災機能向上策について

A Study on Good plan for disaster prevention functions of Michi-no-Eki judging from East Japan great earthquake disaster

(独) 土木研究所 寒地土木研究所 地域景観ユニット ○正 員 松田 泰明 (Yasuaki Matsuda)  
 (独) 土木研究所 寒地土木研究所 地域景観ユニット 正 員 高田 尚人 (Naoto Takada)  
 北海道地区「道の駅」連絡会事務局 非会員 新井 健 (Takeshi Arai)

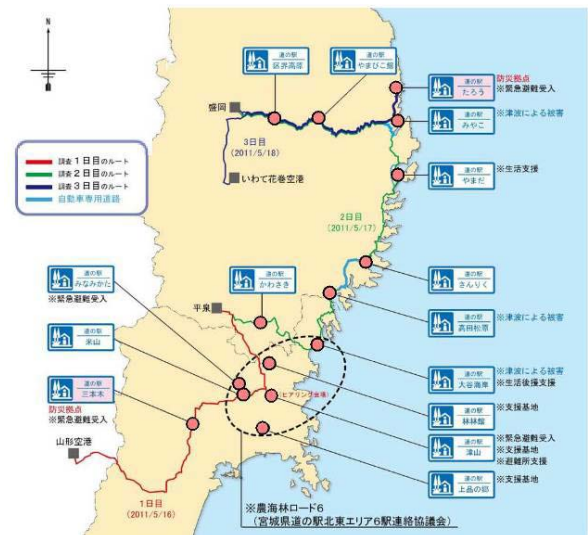
図-1 調査ルートと調査した道の駅

現地調査の概要と調査ルートを表-1、図-1 に示す。

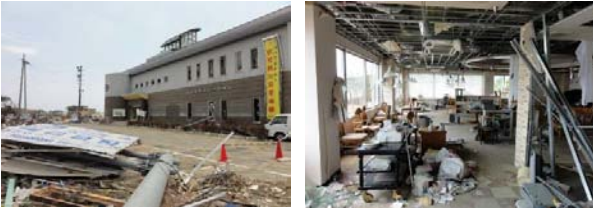
写真-1 「大谷海岸」の被災状況（右：2F内部）

道の駅は、砂浜である大谷海岸の前浜に位置し、鉄道駅を兼ねている 2 階建の駅建物が海岸に沿って長く立地している。駅建物は地震と津波の被害を受けながらも外壁はその形をとどめていたが、津波が屋根まで達していたため、窓はもちろん内部は全て壊滅的な被害を受けていた（写真-1 左の電柱は震災後に設置）。

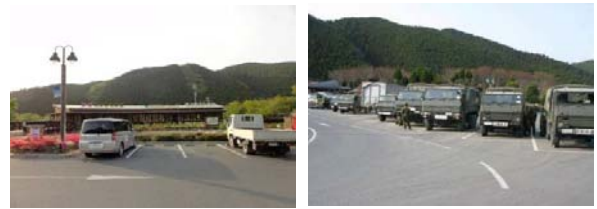
写真-4 道の駅「津山」と復旧支援部隊の利用状況

次に宮城県登米市の道の駅4駅の被災状況と地域貢献について述べる。ヒアリングは、道の駅「津山」に他の3駅の駅長の方々に集まって頂き行った（写真-4,5）。この4駅に前述の「大谷海岸」と、「上品の郷」を加えた計6駅は市町村合併で同一の自治体となったことから、宮城県道の駅北東エリア連絡協議会「農海林ロード6」を組織し、日頃からお互いに連携協力している。

4駅の被災状況は、建物の一部倒壊や損傷などの他、ライフラインが被害を受け、停電と電話の不通、断水の他、地盤沈下によるトイレの使用不能が1駅であった。復旧にはいずれの駅も数日から2週間程度要していた。

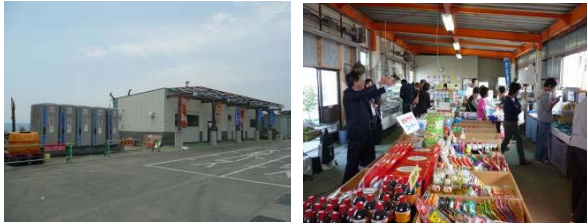
写真-2 「大谷海岸」仮施設での営業状況

一方、震災後に地域からの大きな要望を受けて、地元自治体では国土交通省から仮設トイレの提供を受けながら、道の駅の駐車場に仮設の駅舎を設置して、震災約 7 週間後から仮営業を行っていた。この仮設駅舎では、日用品や産直品の販売の他、飲食の提供をしており、地域で唯一、商業施設としての役割も果たしていた。

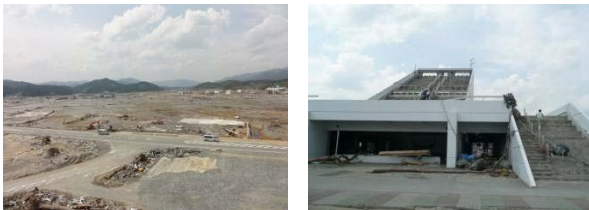
写真-3 津波を受けた「高田松原」と周辺の被災状況

道の駅「高田松原」とその周辺の被災状況を写真-3に示す。この地区でも道の駅と近隣の大型ホテル以外は津波に流されており、津波被害が極めて大きかった。この駅の建物は、海側に大きな開口部を持ち、柱も海に対して直角に薄い構造となっており、津波の力を受けにくい構造となっていた。このためか周辺の施設が津波に流された中、この駅は建物自体がそのままとなっていた。

また、この駅建物は津波襲来時の避難所として階段形状の屋上まで避難することができる設計となっている（写真-3 右）。今回の震災時には、実際に階段を駆け上がって助かった人たちがいたとのことであった。なお、調査日時時点で階段の上の方にも海草や漁網が残っており、最上階近くまで津波が押し寄せていたと考えられる。

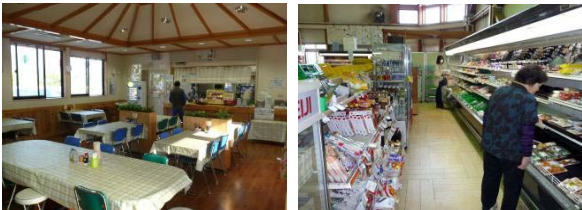
写真-7 避難所として利用された食堂（左）と周辺の商業店舗に代わり日用品を販売（右）

周辺の道路が遮断されたため、震災直後から移動中の道路利用者を中心に約 50 名程度が避難し、2～3 日程度滞在したが、震災直後から地元産直組合より納入された野菜などの提供の他、三陸道路を活用して駅長自ら商品の仕入れにも出かけていた。また、周辺の商業店舗が全て被災して営業できなかったため、それらに代わり生活用品や日用品の販売を行っていた。

そのため、多くの住民や復旧支援関係の方々に利用され震災前の倍以上の来客数となっていた（この道の駅は、震災関連の特集番組でテレビ放送されていた）。さらに自衛隊や警察などの復旧支援機関の活動拠点としての利用やボランティア、安否を気遣い被災地に向かう親類などの休憩場所として利用されていた。

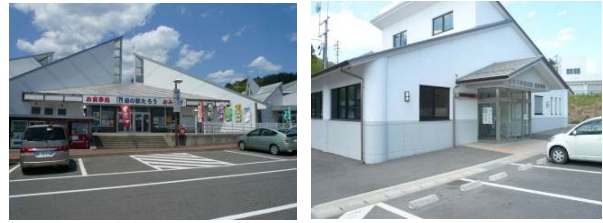
写真-8 道の駅「たろう」と防災拠点施設（道路情報館）

岩手県宮古市の道の駅「たろう」は、今回のヒアリング箇所では唯一の防災拠点化されていた道の駅である（写真-8,9）。被災状況はライフラインを中心に停電、電話の不通、水道使用不可などの被害があった。ただし、トイレの水洗は自然流下の沢水を利用していたため、震災後も機能した。このことは災害対応の上でとても有効であったとのことであった。

道の駅「たろう」は東北で2番目に防災拠点としての指定を受け、自家発電機、燃料、毛布、テント、テレビ、バッテリー、休憩（仮眠）施設などを備えていた。このような防災設備の充実により避難者への効果的な支援が行われた。また現地調査を行った時点では、地元消防団員の仮眠場所としても利用されており、畳の休憩施設が有効に使われていた。

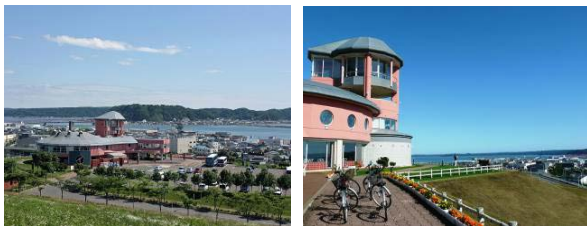
写真-10 厚岸の道の駅建物と施設から眺望

この道の駅は被災しなかったが、近接する中心市街地が津波の被害に遭い、450 名以上の避難者を受け入れるなど、地域の防災施設として大きく貢献した（写真-10,11,12）。そこで道の駅の現場責任者へのヒアリングを行ったが、その際に有効に機能した道の駅の設備などが、平常時の機能向上や道の駅の快適性にも貢献する内容であったため、これらについて主なものを以下にまとめた。

- ・眺望が良く広範囲に見渡せるため、道の駅から津波の状況や街の被害状況を容易に把握できた。
- ・広くて自然光の入る明るい休憩スペースが多くの避難者を収容した。
- ・公衆無線LANのアクセスポイント（フリースポット）を設置していたため、携帯電話が繋がらない中、情報収集を可能とし、救援関係者やマスコミ等の情報拠点となった。
- ・大型のモニターにテレビ放送を流して避難者への情報提供に活用した。
- ・普段から駅利用者にも使われている畳を会議室等に敷き、避難者の休憩や睡眠に活用した。
