# オーバーレイ後の走行位置の違いがアスファルト混合物の 変形特性に与える影響

Influence of deformation characteristics of asphalt mixture at difference in wheel-pass position after overlay

苫小牧工業高等専門学校専攻科環境システム工学専攻  
苫小牧工業高等専門学校環境都市工学科  
苫小牧工業高等専門学校環境都市工学科

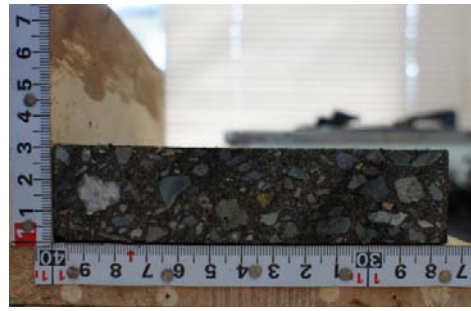
写真-1. 供試体作製時

写真 1~4 に各工程における供試体中央部の断面の画像を示す。本考察において、供試体内部の骨材の側方方向への移動を流動、鉛直下方向への移動を圧密と定義し、オーバーレイ前の供試体を 1層型、オーバーレイ後の供試体を 2層型と記す。また 2層型の場合、はじめに作製したアスファルト混合物を下層、オーバーレイ時に上に載せたアスファルト混合物を上層と記す。
