# 複数の損傷の可能性がある橋梁部材の補修後劣化曲線について

On deterioration curves of bridge members with possibility of plural damage

北海学園大学大学院工学研究科 ○学生員 工藤正行 (Masayuki Kudo)  
北海学園大学工学部社会環境工学科 正 員 杉本博之 (Hiroyuki Sugimoto)

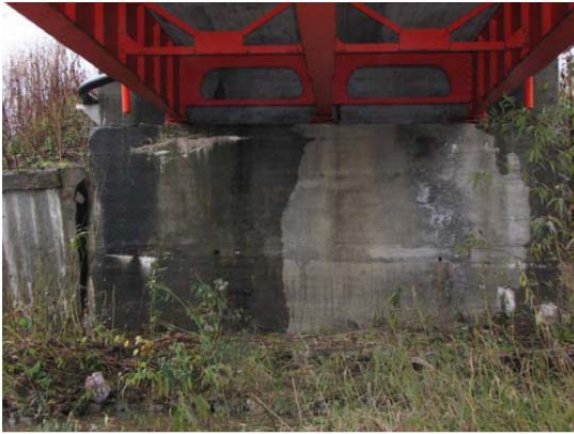
写真-1 橋梁dの2007年点検時 A1 躯体

写真-1は建設部の管理する橋梁dのA1躯体の2007年に点検が行われた際の写真である。そのときの健全度の最悪値の項目は遊離石灰であり、表-2に示すように

健全度「2」と評価された。この躯体には、2009年に部分補修が行なわれたが、その結果、2012年の点検(写真-2)では遊離石灰の健全度は「3」と評価されている。これは、本来はもっと良い判定がされるべきであるが、写真-2において赤丸で囲っているように、補修前とは異なる箇所において、遊離石灰が進行し、低い判定がなされたと考えられる。写真-1でも、これらの損傷の予兆が確認されるものの、おそらく2009年の補修時には放置され、2012年の点検で損傷が顕在化していることが確認された。また、ひび割れに関して着目すると、補修前の点検結果は「3」となっていたが、補修後の2012年の点検では、ひび割れの健全度は「2」となっており、この躯体の評価は最悪値をとり「2」となっている。

また、部分補修に関しては、写真 - 1 および写真 - 2 に示すように、補修前に点検結果のある橋梁に部分補修が行なわれた際、補修後点検結果において何らかの損傷を有する橋梁が多数を占めた。建設部の定期点検は平成 12 年度から始まっているため、補修前点検は概ね 10 年以内に行なわれている。したがって、補修の前後に点検結果のある橋梁の補修後点検時の供用年数は概ね 10 年以内である。しかしながら、多くの部材で補修後に何らかの損傷が発生している。その原因は、補修工事自身が適切に行われなく、同一箇所に再度損傷が現れた場合が考えられる。また、本文で示しているように、補修前点検時に劣化が顕著であった箇所に部分補修を行なうものの、劣化の軽微であった他の損傷を放置し、それが補修後点検では顕在化してくるという可能性もある。これらのどちらが、部分補修後の早期の損傷の原因かということに関しては、現状では断言できない。理由は、写真データの不足であり、特に補修がどこの部位に行われたかという写真データと補修後の点検において、補修箇所がどうなったか、現れている損傷と補修部位との関係を示す写真データ等が不足していることにある。

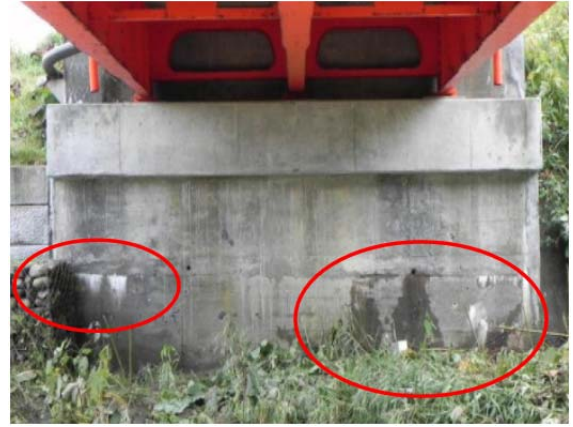
写真-2 橋梁dの2012年点検時 A1 躯体
